Controllo Analisi delle
vibrazioni su
Motori, Ventilatori e Pompe
Linee 1-2-3
Nel Vostro Stabilimento

Stabilimento ACEA
San Vittore Del Lazio
Alla cortese att.ne dell'Ing. Roberto Millozzi

Report agnostico

N. commessa: 2021/0561

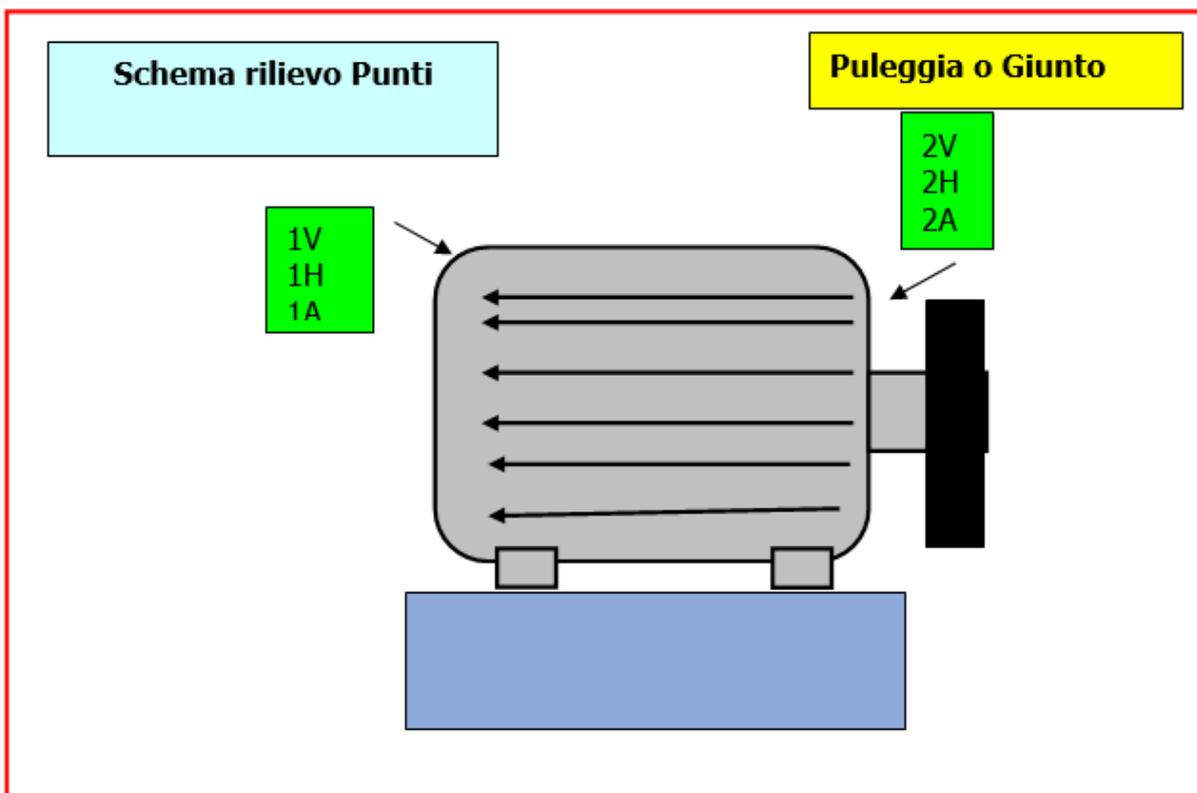
In figura è rappresentato lo schema dei punti di misura sul motore.

- Con le diciture H, V e A si intendono rispettivamente orizzontale, verticale ed assiale. Le misure sono state acquisite con carico.

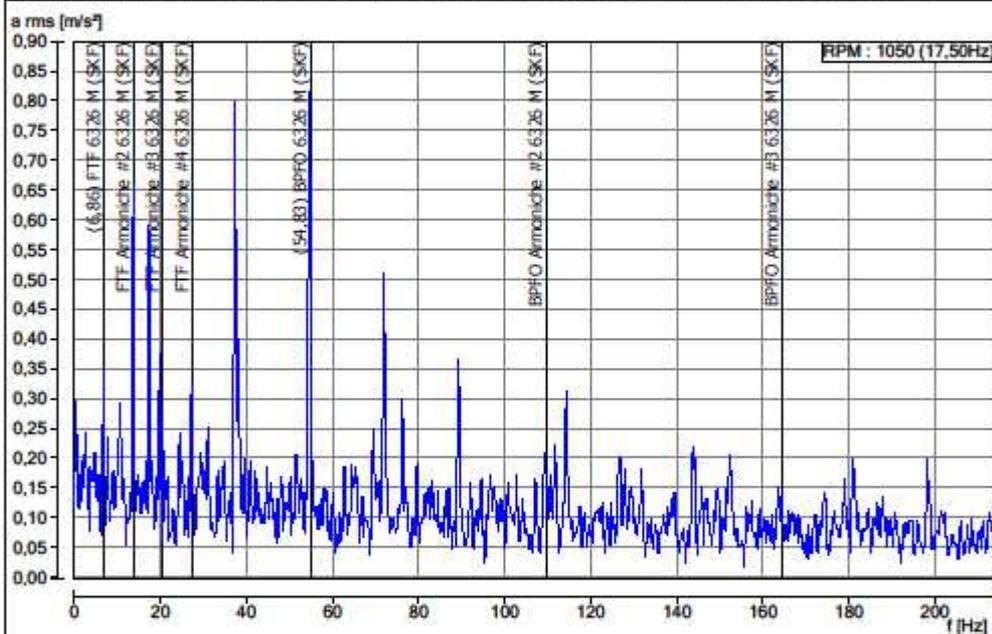
REMLINEA 2\ESTRATTORE DI CODA S20-C0044X\MOTORE\M2H\1004 ENVELOPE SPETTRO ACC

Cursore Principale X [Hz] = Non Attivo (54,83) BPFO 6326 M (SKF)

Y [m/s²] = Non Attivo (6,86) FTF 6326 M (SKF)

RPM = 1490

RMS Y [m/s²] = 3,38
