REM\LINEA 2\VENTILATORE CONDENSATORE A N21 CO005A\MOTORE\M1V\101 Valore globale vel. > 600

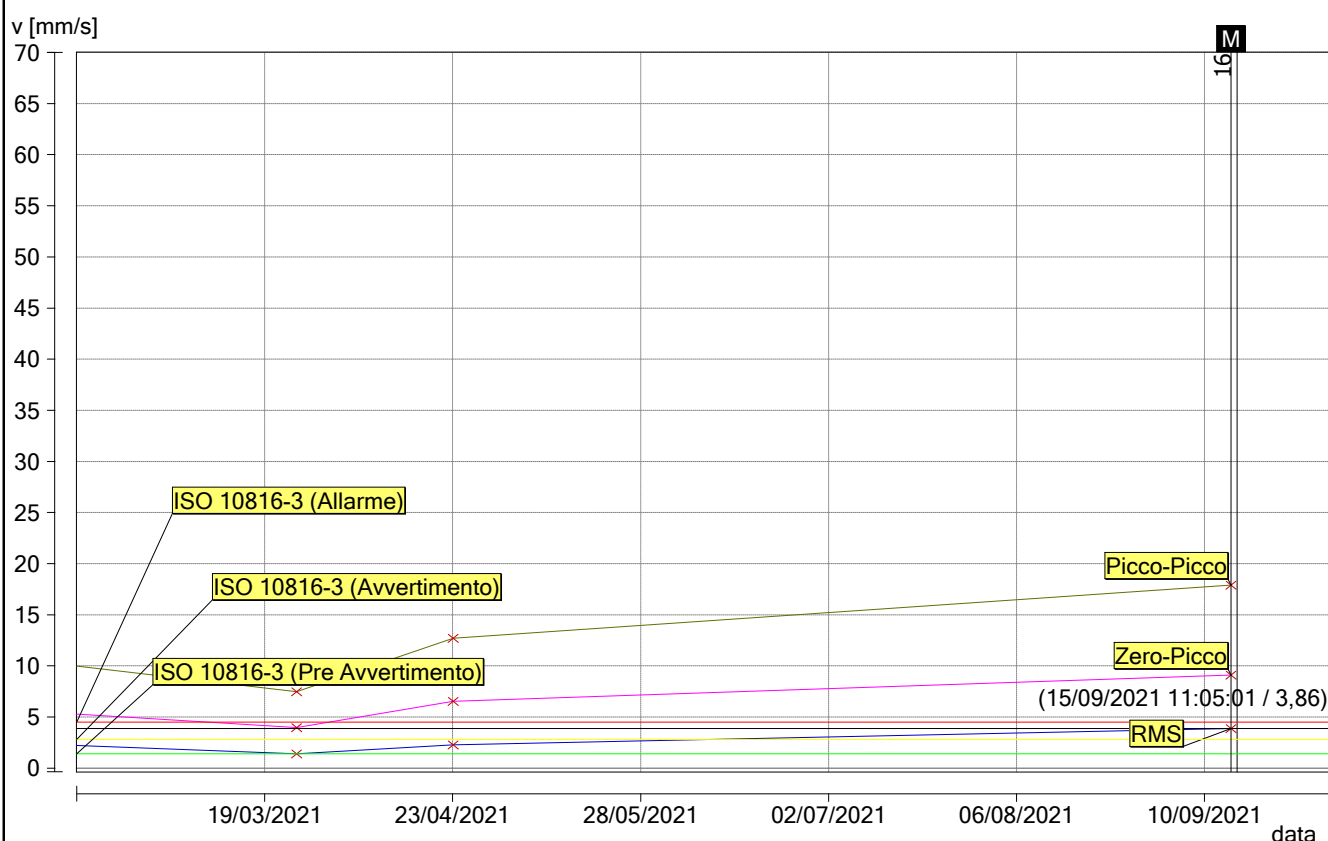
| Cursore Principale | X [] | = 15/09/2021 11:05:01 | Macchina | MOTORE |
| | Y [mm/s] | = 3,86 | Tipo: | Motore |
| Cursore delta | X [] | = Non Attivo | Classe ISO | Gruppo2 (ISO10816-3) |
| | Y [mm/s] | = Non Attivo | Potenza: | 160 kW |
| | | | Velocità | 988 RPM |
| 15/09/2021 | 13:46:56 | Allarmi trovati nello strumento | Riscontrato allarme sulla misura presa in 15/09/2021 11:05:01 | |
