Date/Time 01/10/2021 11:04:31

REM\LINEA 2\VENTILATORE CONDENSATORE A N21 CO005C\MOTORE\M1V\101 Valore globale vel. > 600

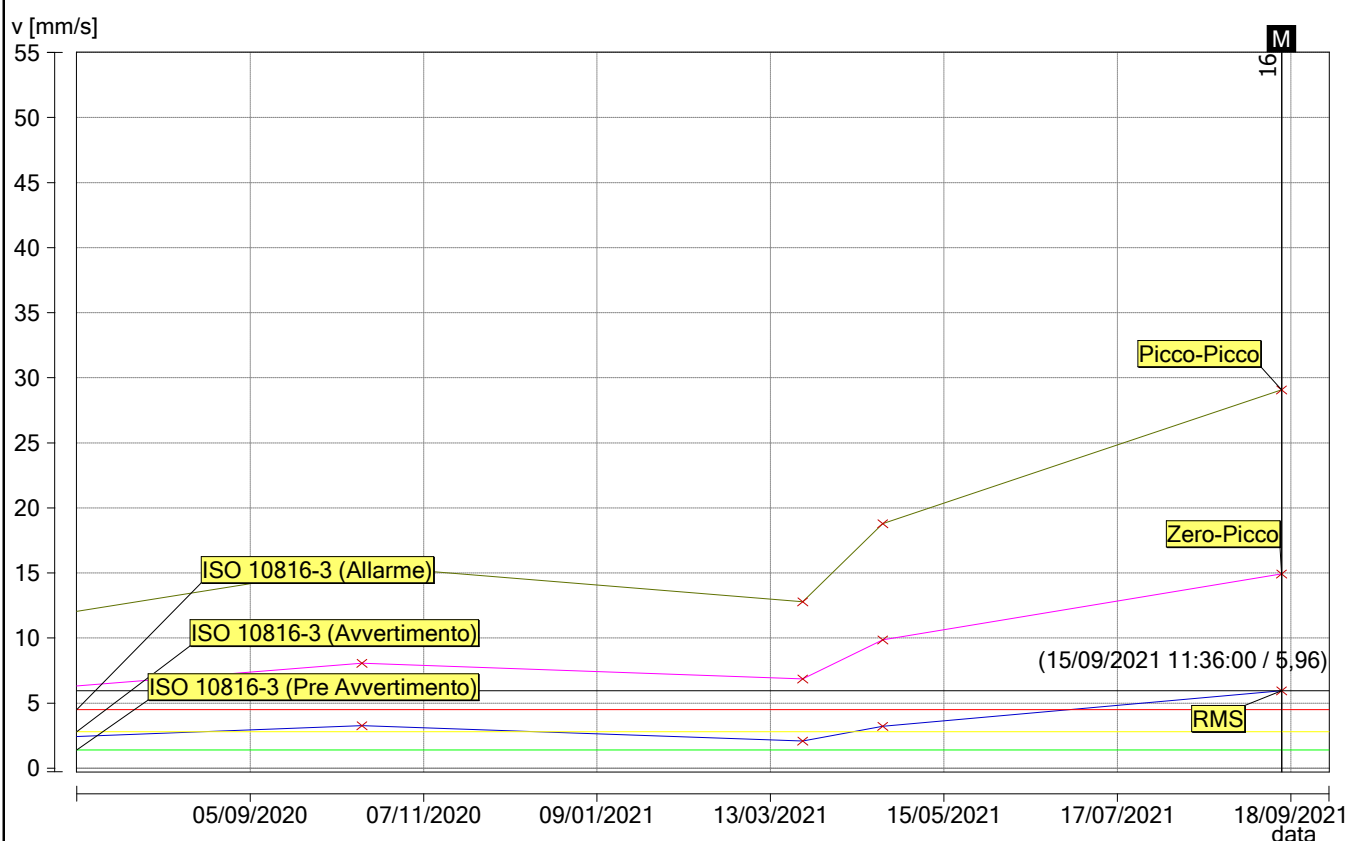
| Cursore Principale | X [] | = 15/09/2021 11:36:00 | Macchina | MOTORE |
| | Y [mm/s] | = 5,96 | Tipo: | Motore |
| Cursore delta | X [] | = Non Attivo | Classe ISO | Gruppo2 (ISO10816-3) |
| | Y [mm/s] | = Non Attivo | Potenza: | 160 kW |
| | | | Velocità | 988 RPM |

| Data | Ora | Evento | Commento |
|---|---|---|---|
| 15/09/2021 | 13:46:56 | Allarmi trovati nello strumento | Riscontrato allarme sulla misura presa in 15/09/2021 11:36:00 |
