*Controllo Analisi delle
vibrazioni su
Motori, Linea 2
Nel Vostro Stabilimento*

Stabilimento ACEA
San Vittore Del Lazio
Alla cortese att.ne dell'Ing. Roberto Millozzi

Data rilievi :07 Luglio 2022

Tipo misure: Vibrazionali

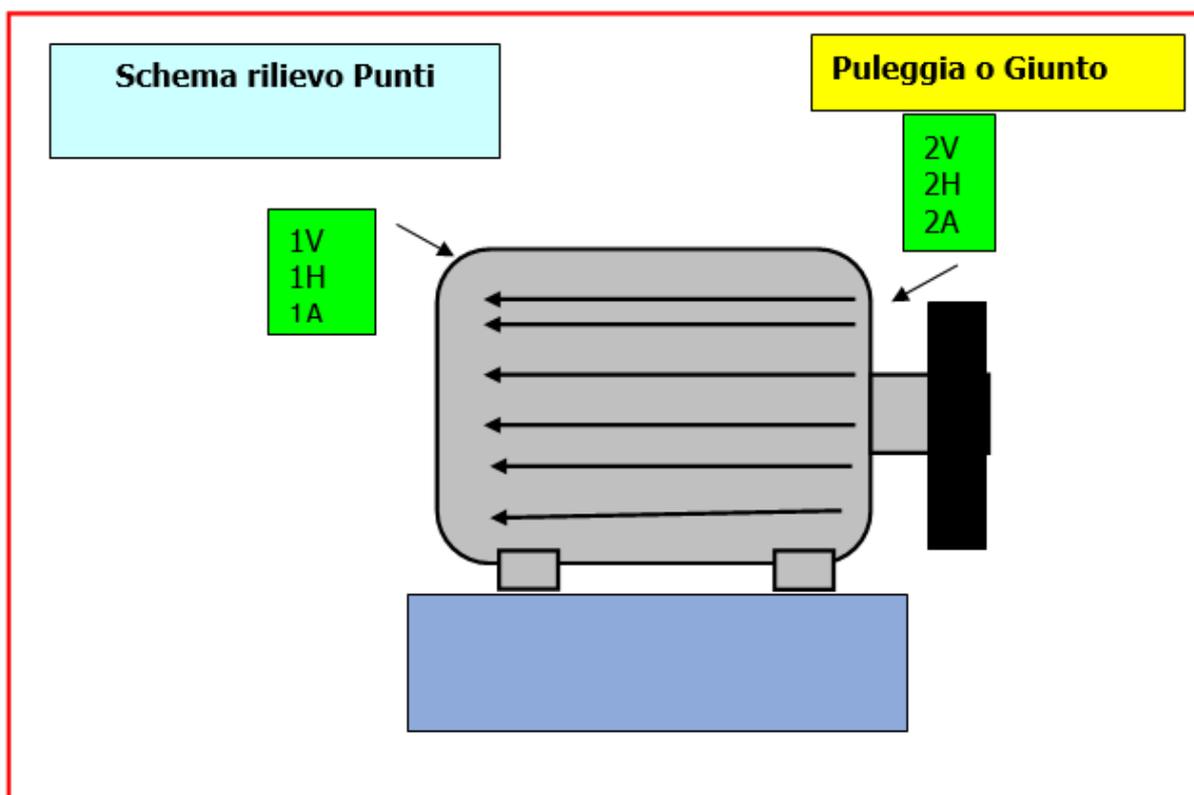
2 . Schema punti misura

In figura è rappresentato lo schema dei punti di misura sul motore.

- Con le diciture H, V e A si intendono rispettivamente orizzontale, verticale ed assiale. Le misure sono state acquisite con carico.
