Date/Time 24/08/2022 10:30:44

REM\LINEA 1\POMPA POZZO CALDO B\MOTORE\M1H\101 Valore globale vel. > 600

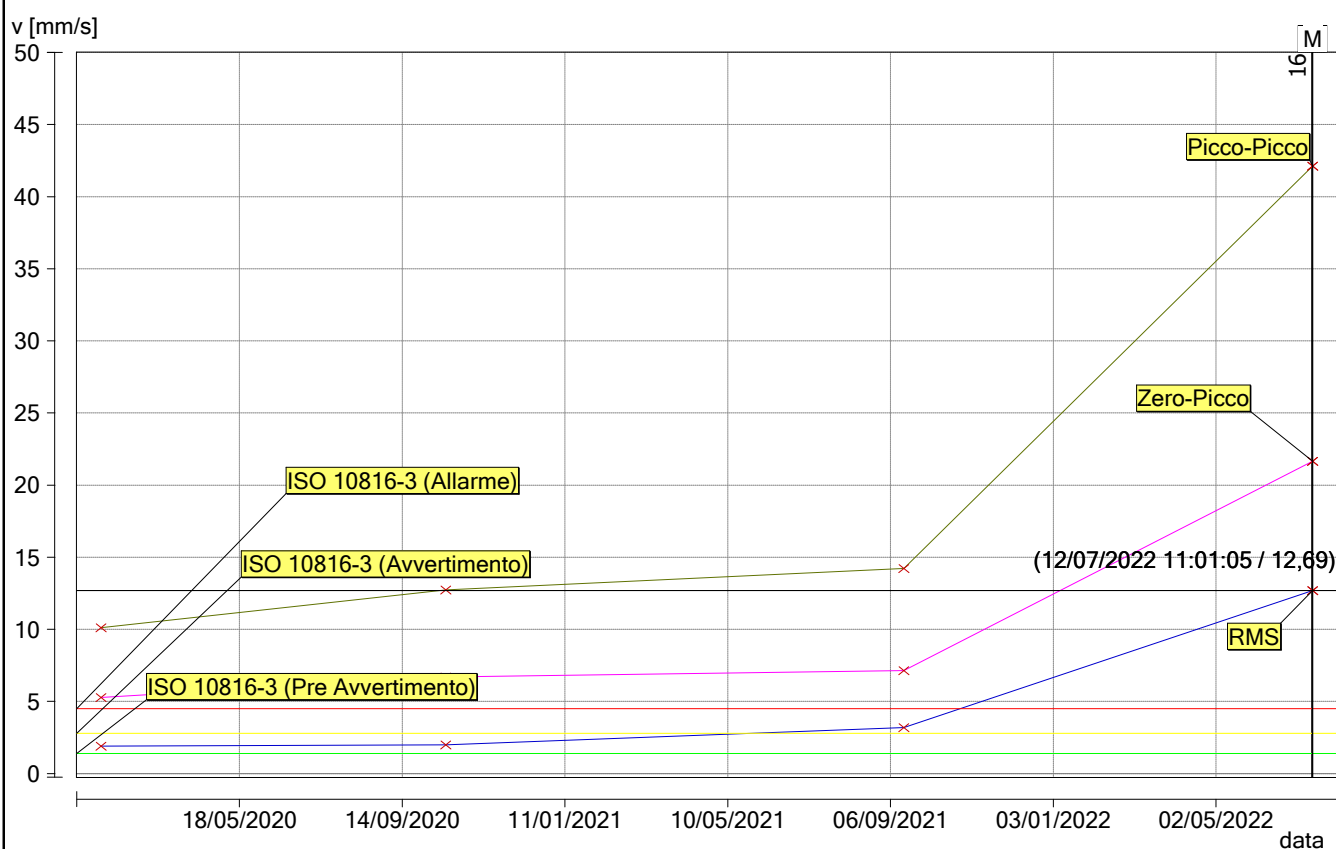
| Cursore Principale | X [] | = 12/07/2022 11:01:05 | Macchina | MOTORE |
| | Y [mm/s] | = 12,69 | Tipo: | Motore |
| Cursore delta | X [] | = 12/07/2022 11:01:05 | Classe ISO | Gruppo2 (ISO10816-3) |
| | Y [mm/s] | = 12,69 | Potenza: | 55 kW |
| | | | Velocità | 2975 RPM |
