REM\LINEA 3\VENTILATORE CONDENSATORE A N21 CO005C\MOTORE\M1V\101 Valore globale vel. > 600

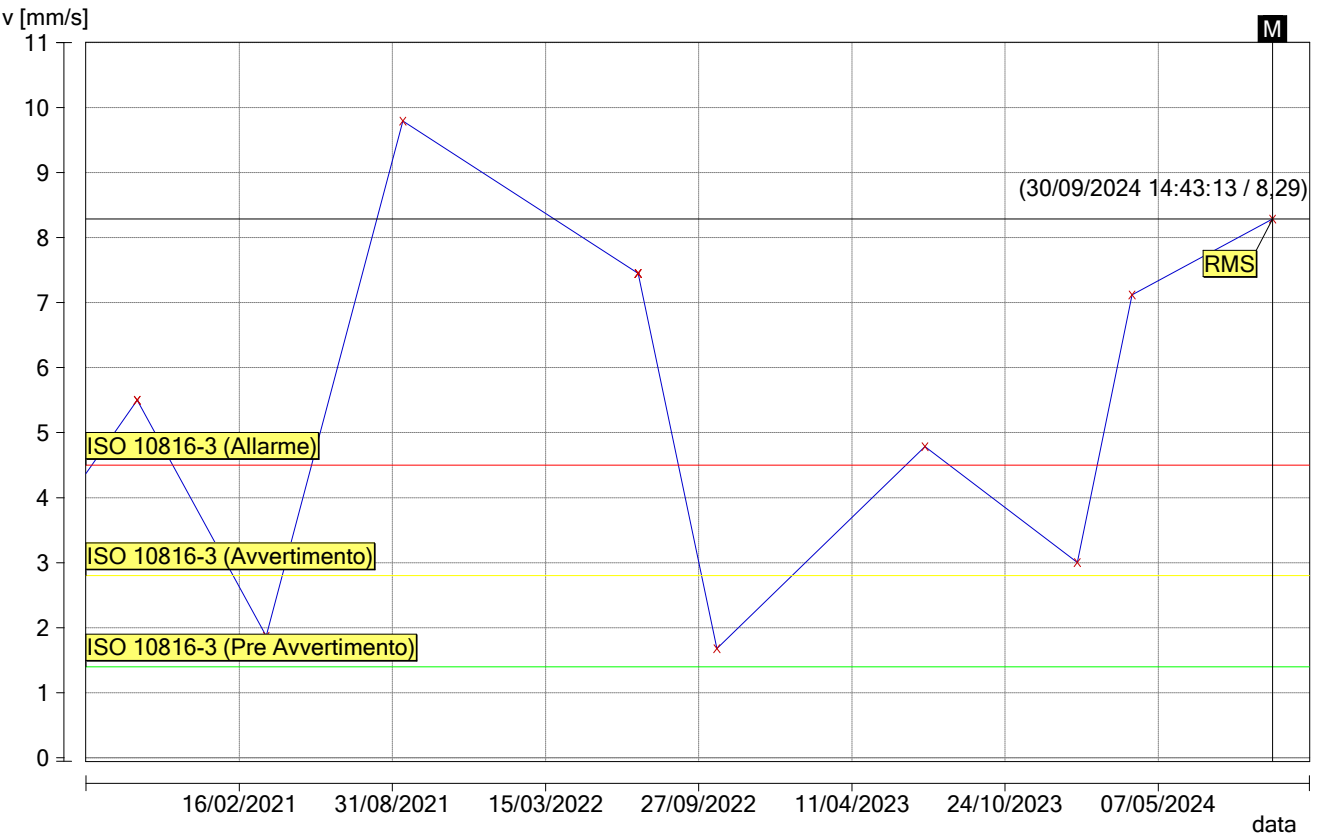
| Cursore Principale | X [] | = 30/09/2024 14:43:13 | Macchina | MOTORE |
| | Y [mm/s] | = 8,29 | Tipo: | Motore |
| Cursore delta | X [] | = Non Attivo | Classe ISO | Gruppo2 (ISO10816-3) |
| | Y [mm/s] | = Non Attivo | Potenza: | 160 kW |
| | | | Velocità | 988 RPM |
