*Controllo Analisi delle  
vibrazioni su alcuni  
Motori, Ventilatori Linea 3  
Nel Vostro Stabilimento  
22 Gennaio 2025*

## ***Report Diagnostico***

**Cliente:** ACEA

**Sito misura:** San Vittore Del Lazio

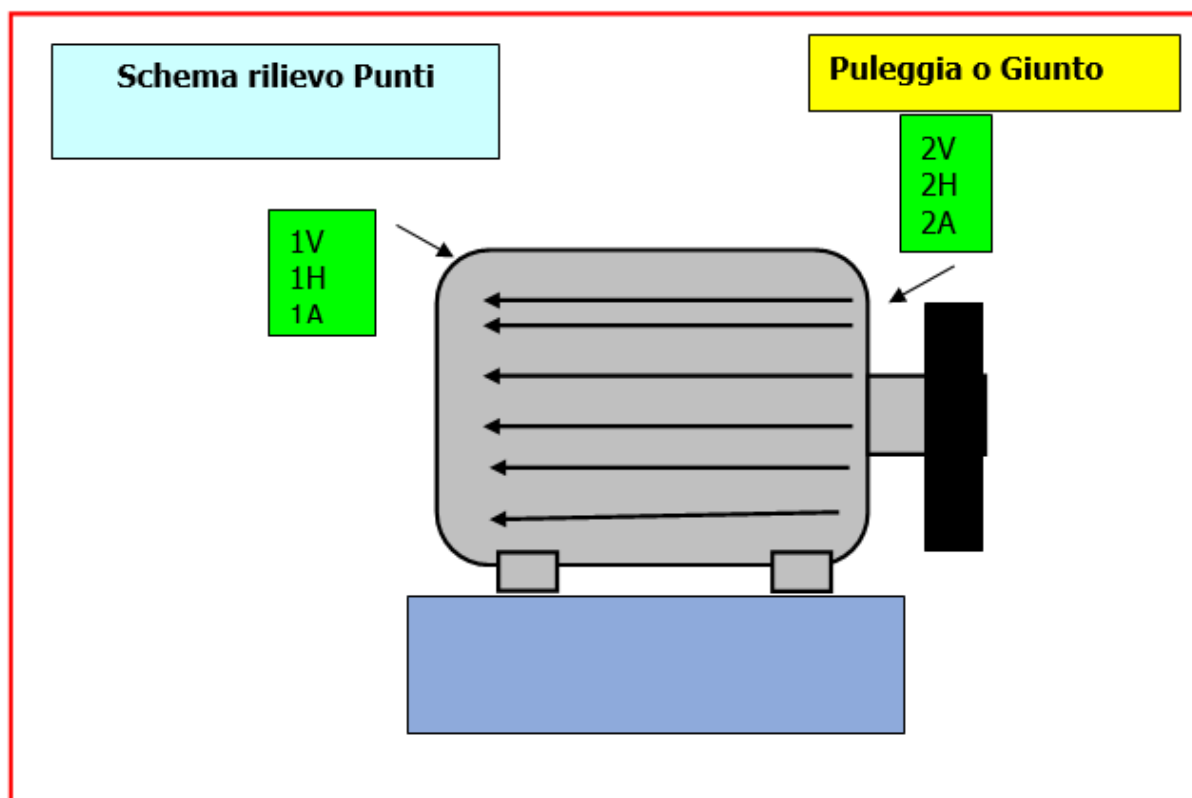
## 2 . Schema punti misura

In figura è rappresentato lo schema dei punti di misura sul motore.

- Con le diciture H, V e A si intendono rispettivamente orizzontale, verticale ed assiale. Le misure sono state acquisite con carico.

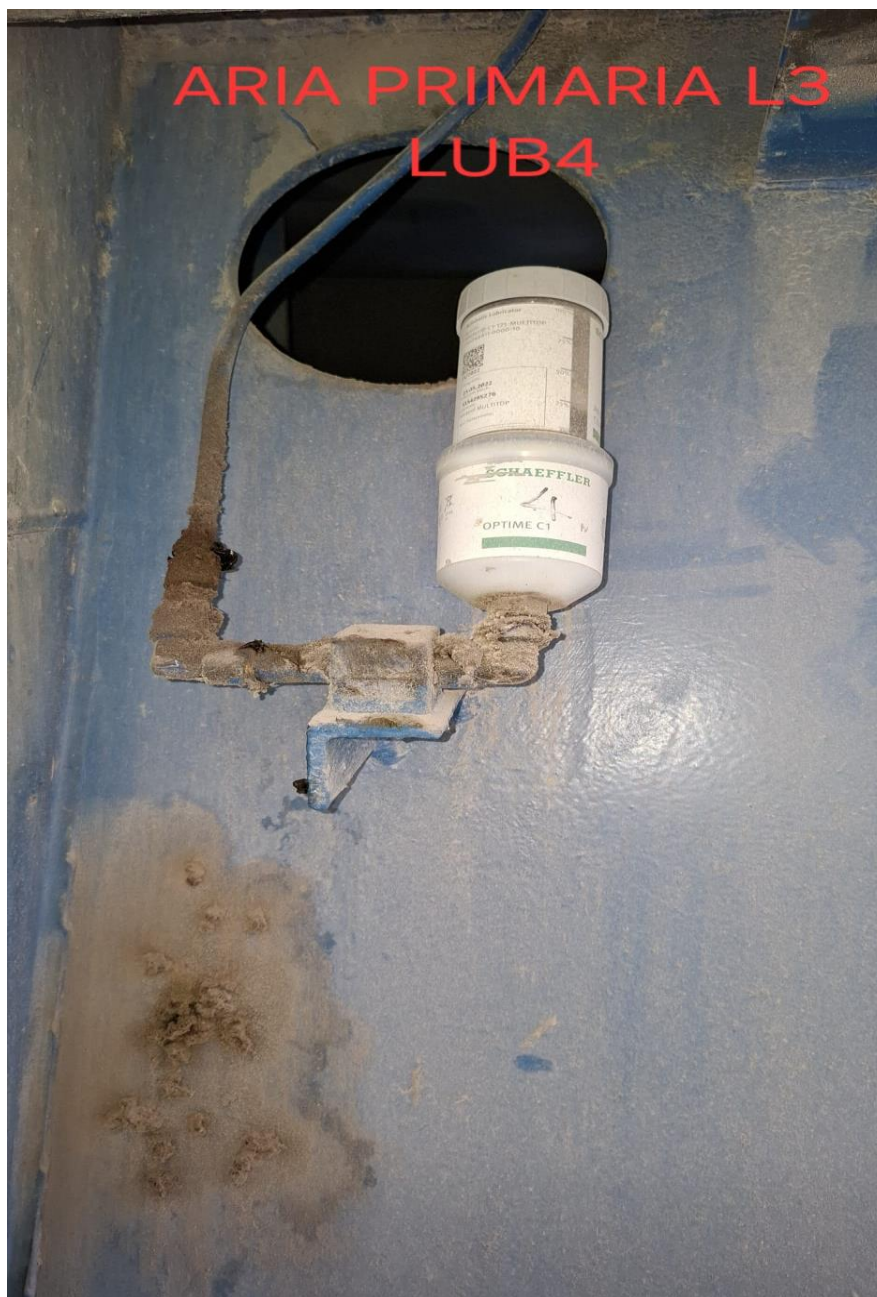
| 8 | MOTORE VENTILATORE ARIA PRIMARIA DURANTE IL CONTROLLO E' STATO NOTATO IL DANNEGGIAMENTO DEL TUBO DI LUBRIFICAZIONE DEL SUPPORTO CUSCINETTO VENTILATORE LATO OPPOSTO GIUNTO SUBITO DOPO L'INNESTO DEL LUBRIFICATORE, SI CONSIGLIA IL RIPRISTINO URGENTE. SEMPRE SULLO STESSO MOTORE E' STATO RISCONTRATO LA QUASI TOTALE OSTRUZIONE DEI FORI DI INGRESSO ARIA DI RAFFREDDAMENTO SUL COPRIVENTOLA DEL MOTORE. SI CONSIGLIA LA PULIZIA URGENTE | |

**VENTILATORE ARIA PRIMARIA LINEA 3 LUBRIFICAZIONE SUPPORTO VENTILATORE  
LATO OPPOSTO GIUNTO**

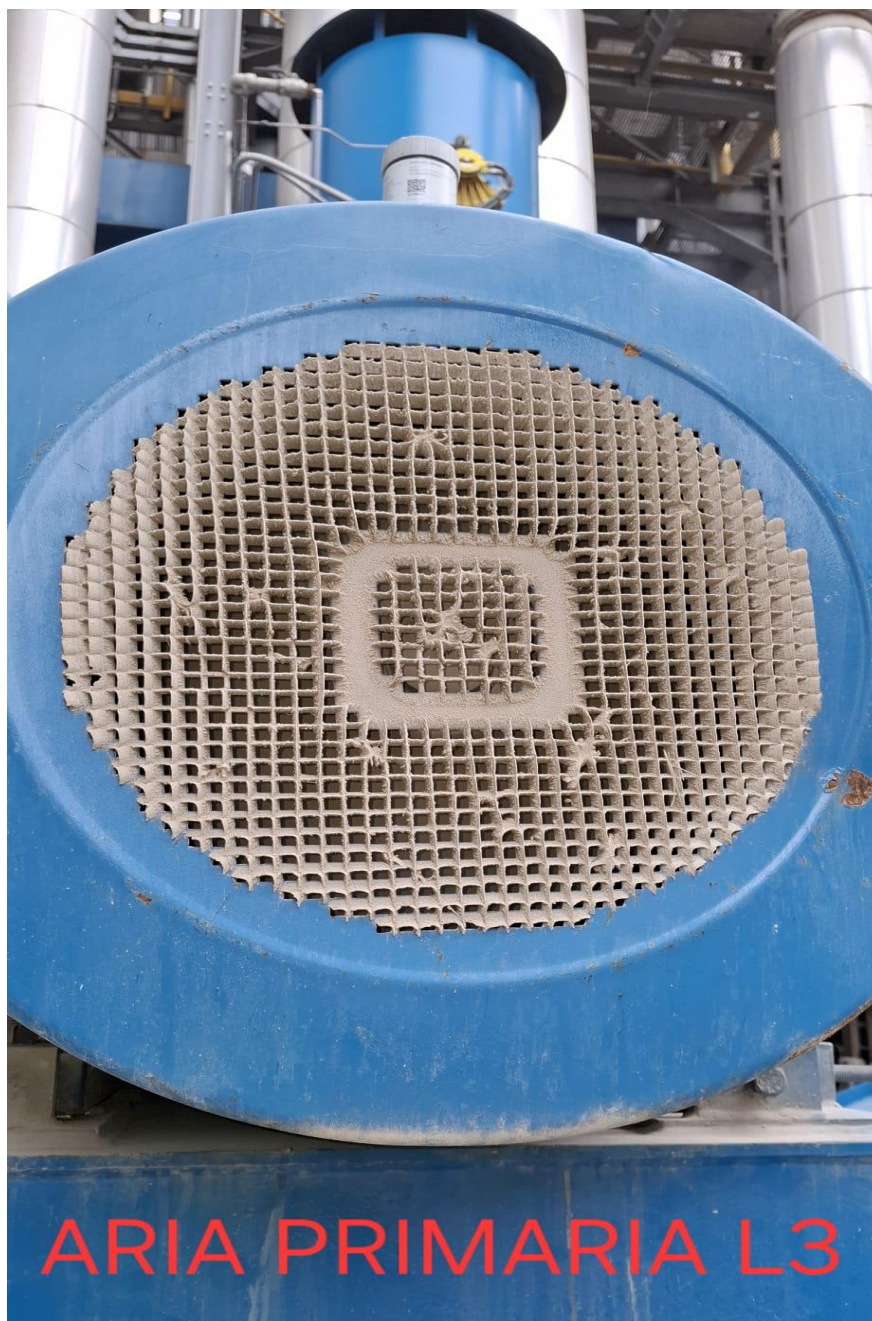
**MOTORE VENTILATORE ARIA PRIMARIA LINEA 3**
