***MONTAGGIO, ALLINEAMENTO  
E CONTROLLO ANALISI DELLE  
VIBRAZIONI SU MOTORE  
GRUPPO TRAZIONE 1***

***08-09 Novembre 2021***

**Stabilimento FUNICOLARE  
CENTRALE DI NAPOLI**

Cliente: **ANM FUNICOLARE DI NAPOLI**

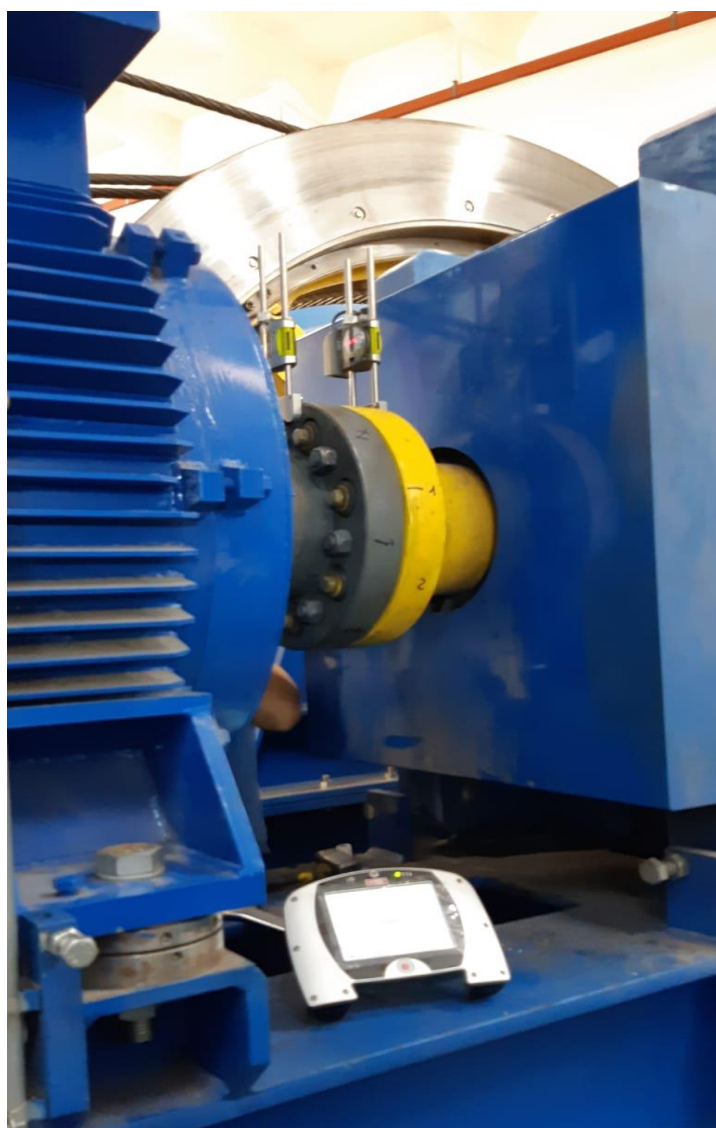
## **DATI ALLINEAMENTO MOTORE GRUPPO 1**

**Motore FIMET Tipo ACV 450 L6**  
**KW 560    Giri 985**
