Analisi di vibrazioni su
SOFFIANTE CS3

22 LUGLIO 2019

Stabilimento BURGO di
AVEZZANO

Report Diagnostico

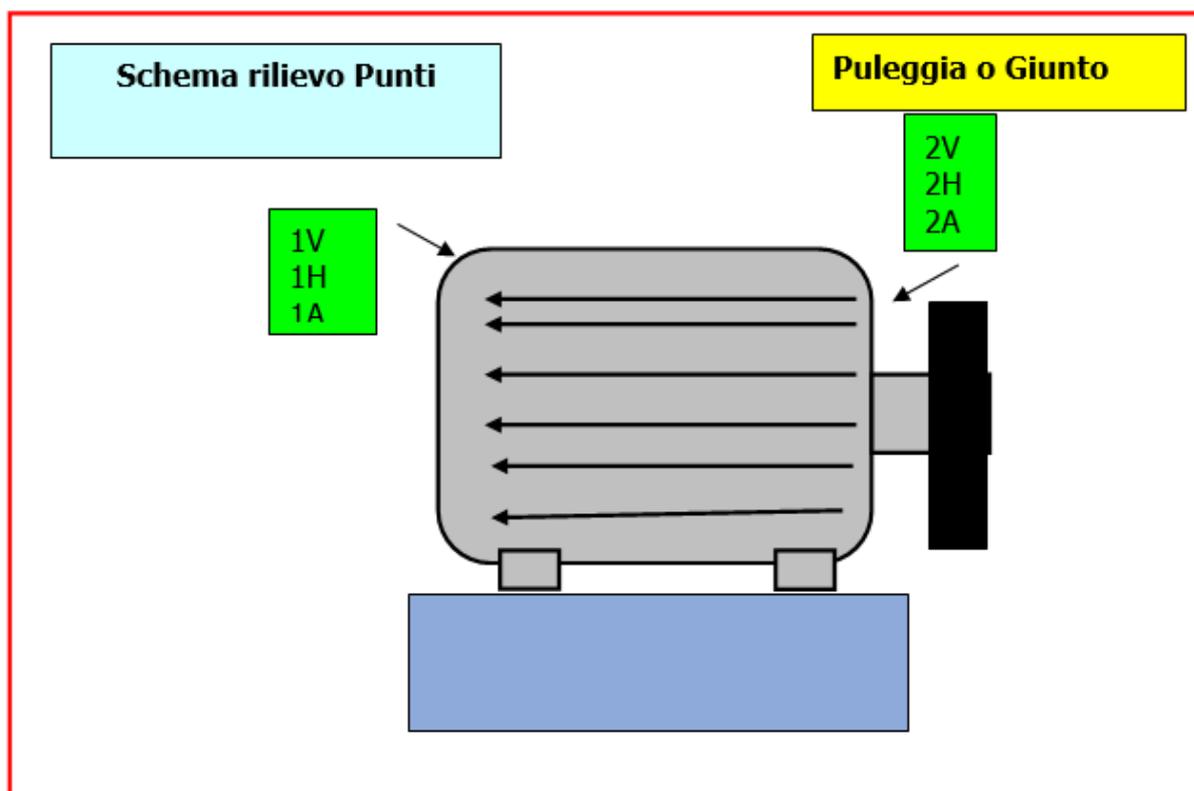
2 . Schema punti di misura

In figura è rappresentato lo schema dei punti di misura sull'alternatore.

- Con le diciture H, V e A si intendono rispettivamente orizzontale, verticale ed assiale. Le misure sono state acquisite senza carico e comunque dopo svariate ore di lavoro sia del mixer

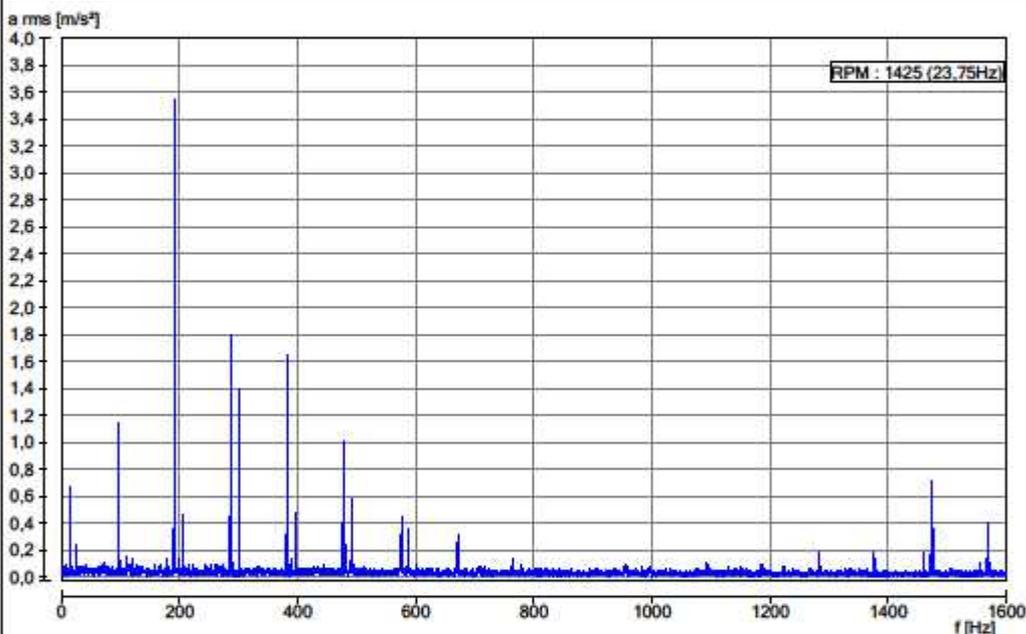
REMBURGO AVEZZANO\SOFFIANTE CS3\MOTORE\M1H\1027 Envelope Spectrum Acceleration

Cursore Principale	X [ms]	= Non Attivo
	Y [mm/s]	= Non Attivo
Cursore delta	X [ms]	= Non Attivo
	Y [mm/s]	= Non Attivo
RPM		= 1425
RMS	Y [mm/s]	= 5.44

L'analisi sia di primo livello, valore globale, che di secondo livello, scomposizione del segnale acquisito nelle singole frequenze che lo compongono e valutazione delle ampiezze relative a tali frequenze, ha evidenziato alcuni problemi a livello sia del motore che della soffiante. Per quanto riguarda il motore è stato rilevato un assorbimento di corrente in esercizio superiore di circa il 10% del valore nominale, si consiglia quindi di operare per quanto possibile sulla taratura dell'inverter/valvola di portata per far lavorare il motore al di sotto almeno del 10% del valore della corrente nominale; inoltre la temperatura del cuscinetto lato puleggia è troppo alta si consiglia di verificare il tiraggio delle cinghie e di monitorare la stessa (Temperatura Max per un buon esercizio di un cuscinetto è intorno ai 60/65 °C). Per quanto riguarda la soffiante non avendo a disposizione alcun tipo di PART-LIST dei componenti della stessa non possiamo associare con certezza i picchi di frequenza rilevati ad alcun componente della stessa e quindi non è possibile specificare sia quale componente potrebbe essere danneggiato sia il livello di gravità del problema, si consiglia consultare il costruttore della soffiante per poter eseguire ulteriori controlli più mirati.

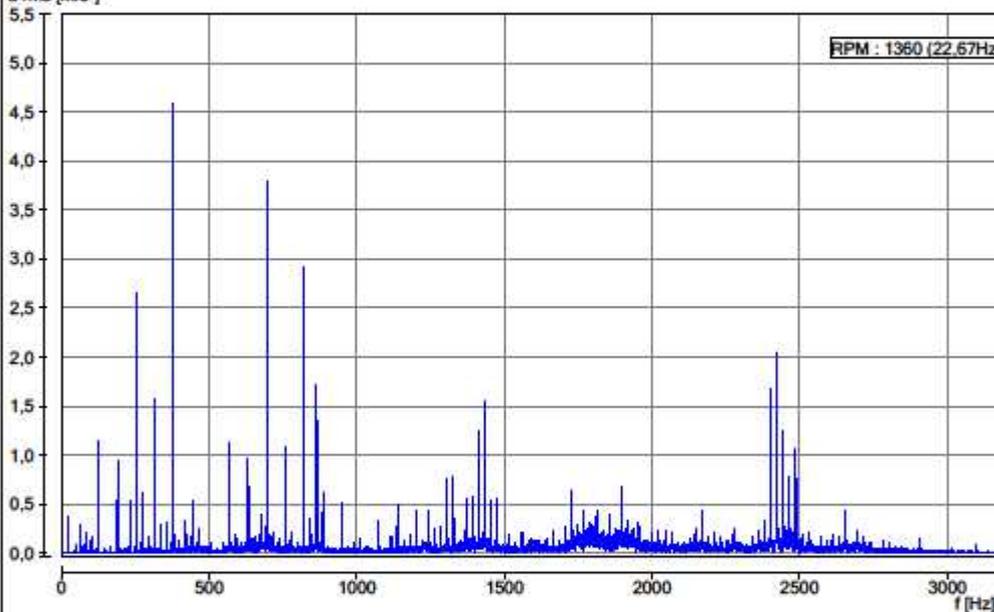
REMBURGO AVEZZANO\SOFFIANTE CS3\SOFFIANTE\S1H1053 spettro accelerazione

Cursore Principale	X [Hz]	= Non Attivo
	Y [mm/s]	= Non Attivo
Cursore delta	X [Hz]	= Non Attivo
	Y [mm/s]	= Non Attivo
RPM		= 1360
RMS	Y [mm/s]	= 10,72

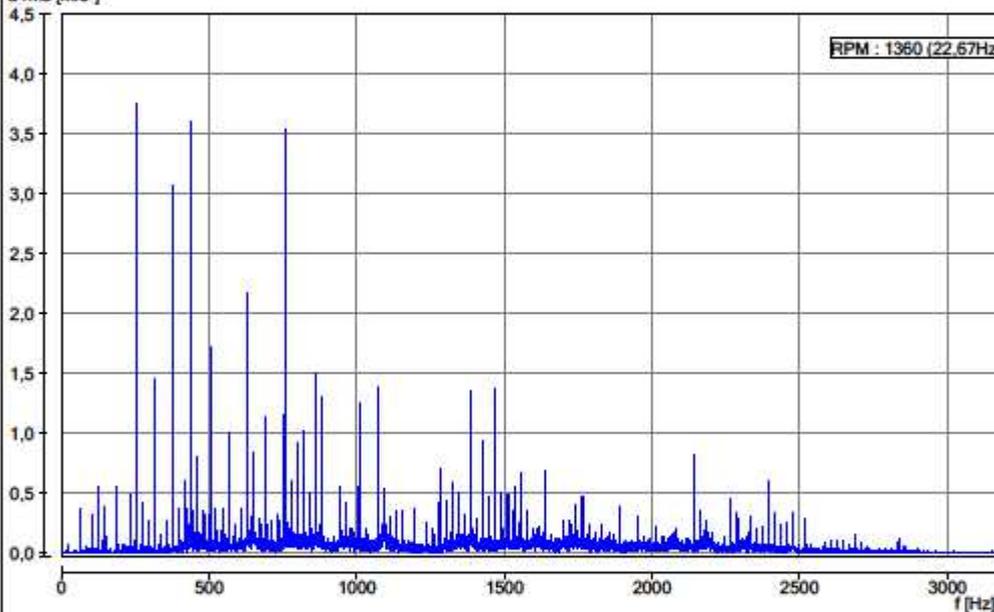
REMBURGO AVEZZANO\SOFFIANTE CS3\SOFFIANTE\S1A\1053 spettro accelerazione

Cursore Principale	X [Hz]	= Non Attivo
	Y [mm/s]	= Non Attivo
Cursore delta	X [Hz]	= Non Attivo
	Y [mm/s]	= Non Attivo
RPM		= 1360
RMS	Y [mm/s]	= 10,55
