INTERVENTO DI ALLINEAMENTO E CONTROLLO ANALISI DELLE VIBRAZIONI SU MOTORE

MOTORE SAVIGLIANO A6300L/6

N°58360 KW 1350

MULINO SETZEM

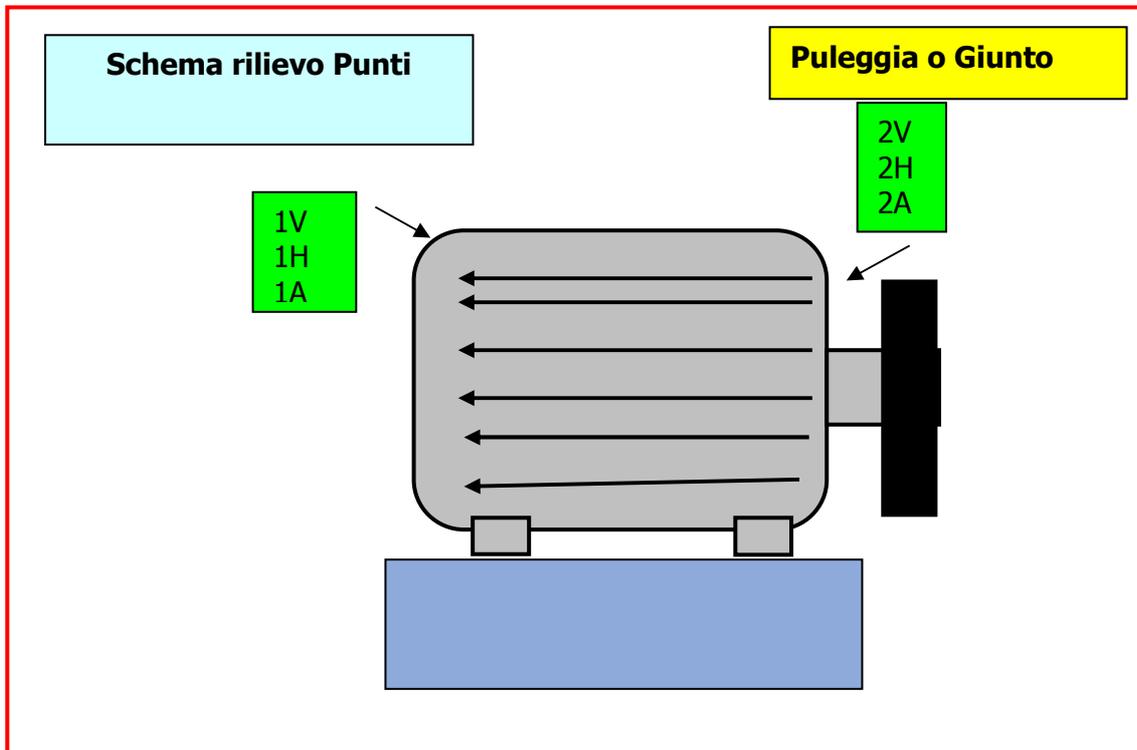
3. Schema punti di misura

In figura è rappresentato lo schema dei punti di misura sul motore.

- Con le diciture H, V e A si intendono rispettivamente orizzontale, verticale ed assiale.

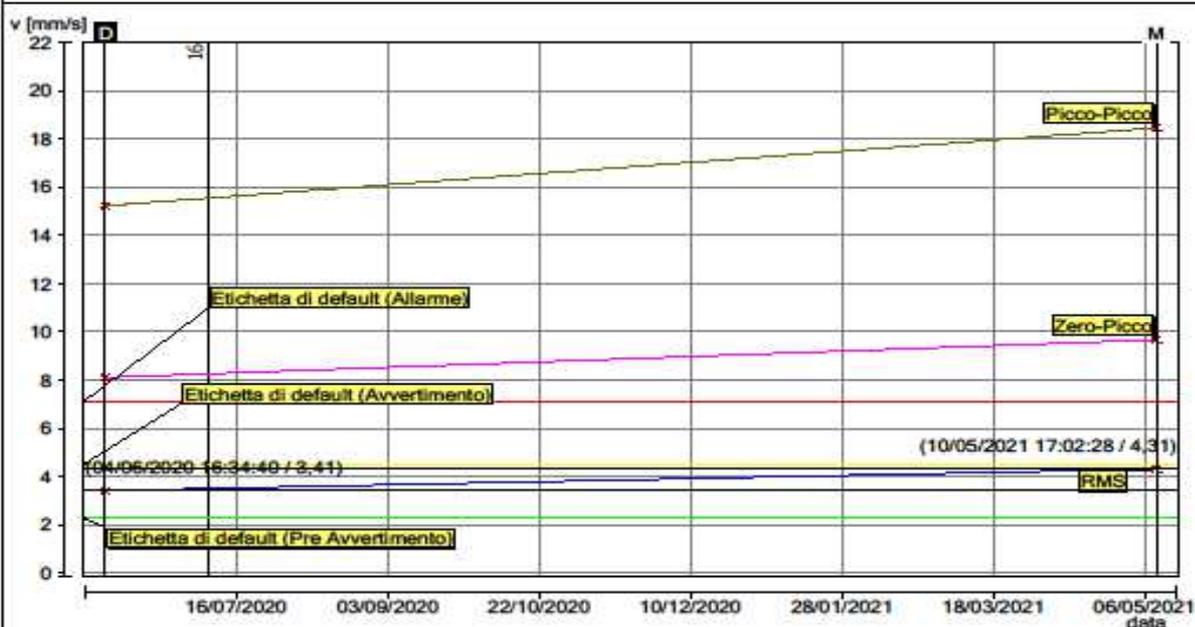
BUZZI SETTIMELLO/MULINO IRIDUTTORE/R1W101 Valore globale vel. > 600

Dall'analisi effettuata sui grafici delle misure prelevate durante l'avviamento del motore, abbiamo potuto constatare un valore di vibrazione all'interno dei limiti del pre-avvertimento. Nella misura in posizione verticale lato giunto è stato registrato un picco di vibrazione di 3.17mm/s a 48.75 Hz, riferibile con forte probabilità alla frequenza di ingranamento del terzo stadio Pignone-Corona del mulino. Inoltre attraverso lo spettro in envelope sono stati riscontrati picchi di vibrazione riferibili alla gabbia ed alla ralla esterna del cuscinetto NU232, si consiglia di tenere sotto controllo l'andamento del trend. Nella misura presa sulla posizione verticale del primo stadio albero veloce del riduttore è stato registrato un valore di vibrazione globale pari a 4.31mm/s, non sono state prese ulteriori misure sul riduttore a causa del blocco dell'impianto.

Cursore Principale	X []	= 10/05/2021 17:02:28	Macchina	RIDUTTORE
	Y [mm/s]	= 4,31	Tipo:	riduttore
Cursore delta	X []	= 04/06/2020 16:34:40	Classe ISO	Nessuna classe (ISO10816-3)
	Y [mm/s]	= 3,41	Potenza:	1350 kW
			Velocità	997 RPM

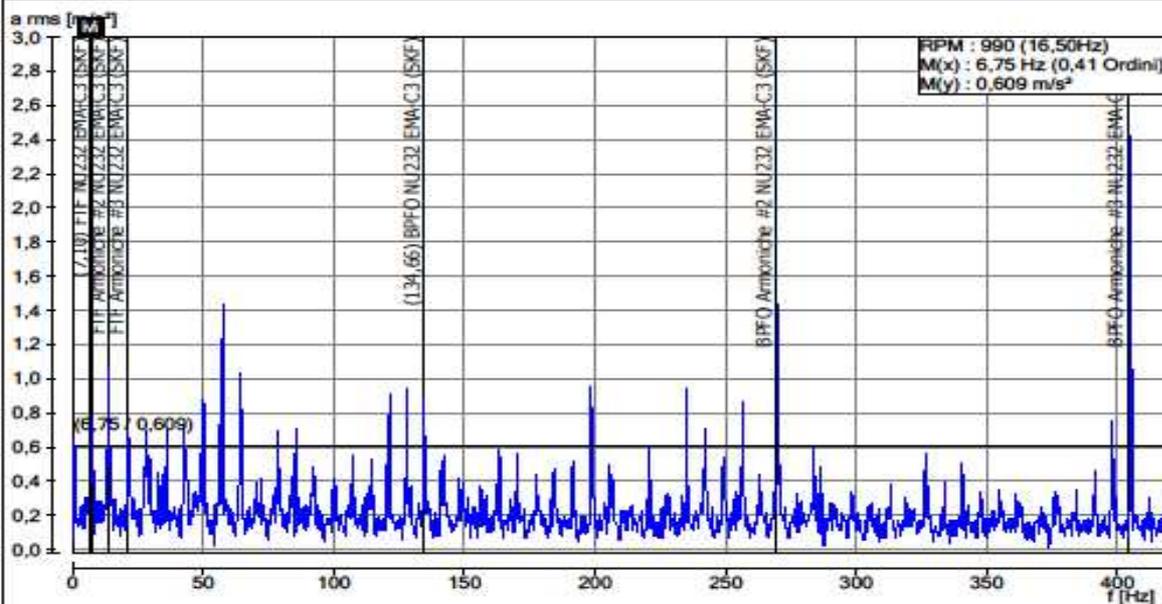
BUZZI SETTIMELLO\MULINO\MOTORE 2M1V1004 Envelope Spectrum Acceleration

Cursore Principale	X [Hz]	= 6.75	(134,66) BPFO NU232 EMA-C3 (SKF)
	Y [m/s ²]	= 0,609	(7,10) FTF NU232 EMA-C3 (SKF)
Cursore delta	X [Hz]	= Non Attivo	
	Y [m/s ²]	= Non Attivo	
RPM		= 990	
RMS	Y [m/s ²]	= 8,52

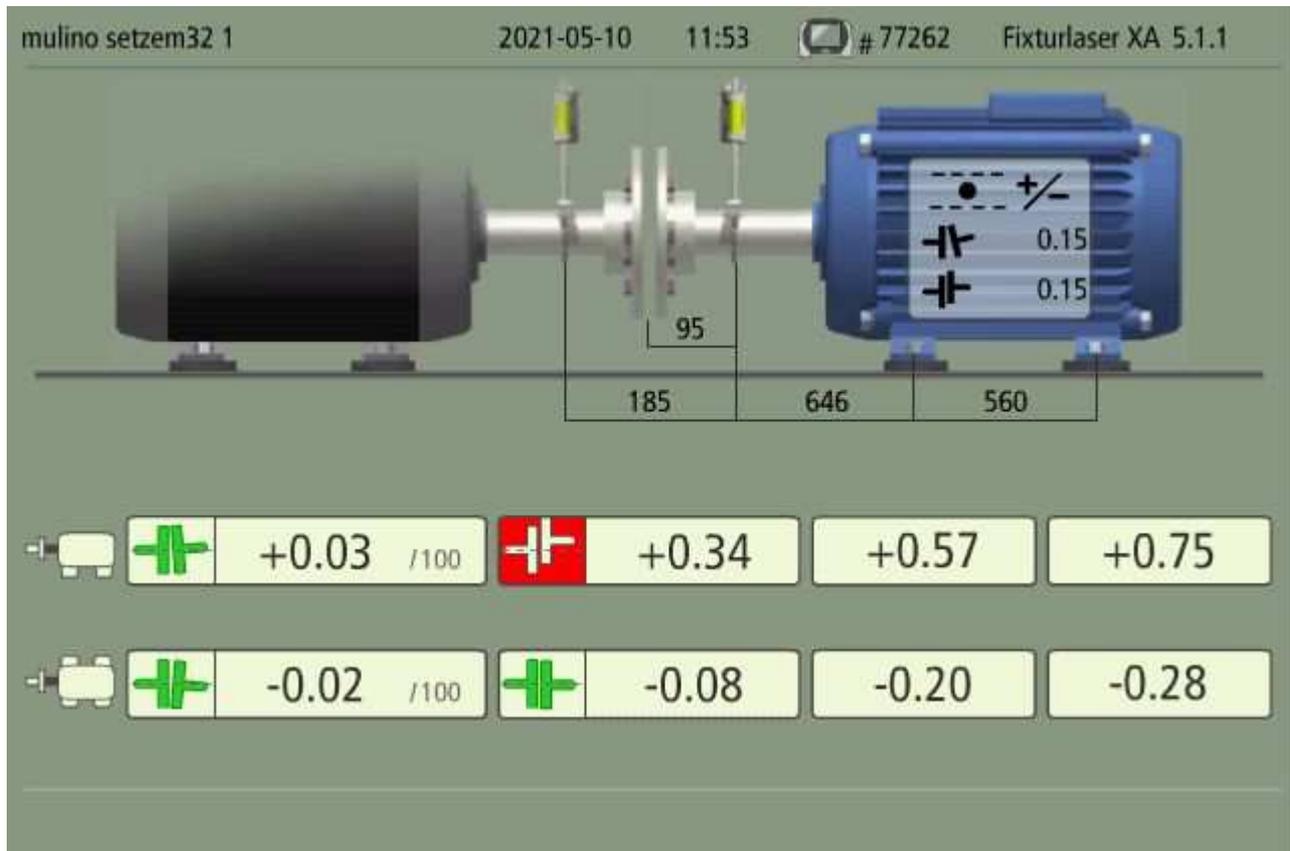
PRIMA MISURA

Durante la nostra attività abbiamo eseguito l'allineamento del motore ed alla prima lettura abbiamo trovato il motore fuori tolleranza per quanto riguarda il disallineamento parallelo verticale: difetto dovuto ad una differenza di complanarità tra il basamento del riduttore e quello del motore, il quale è posizionato più alto di circa 4 decimi. Dopo le correzioni, il disallineamento è stato riportato all'interno del range del tollerabile per il parallelo-verticale e all'interno dell'ottimo per quanto riguarda il disallineamento angolare sia verticale che orizzontale e del parallelo orizzontale. Per poter eseguire un ottimo allineamento si consiglia di intervenire sul basamento per posizionare il motore con differenza di quota rispetto al riduttore di 2/3 mm. del riduttore.
