Report Avviamento
Motore ventilatore esaustore
forno
Nel Vostro Stabilimento

01-02 Settembre 2021

Stabilimento BUZZI SINISCOLA

Report agnostico

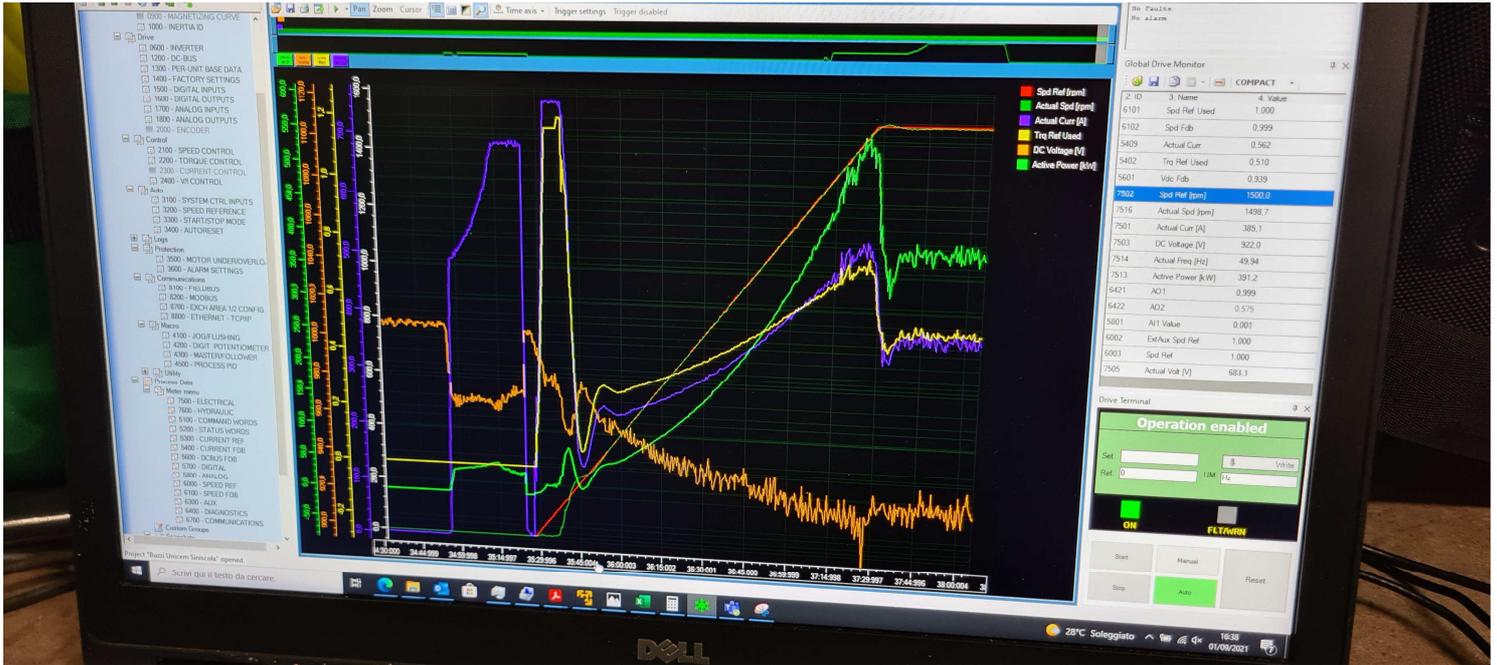
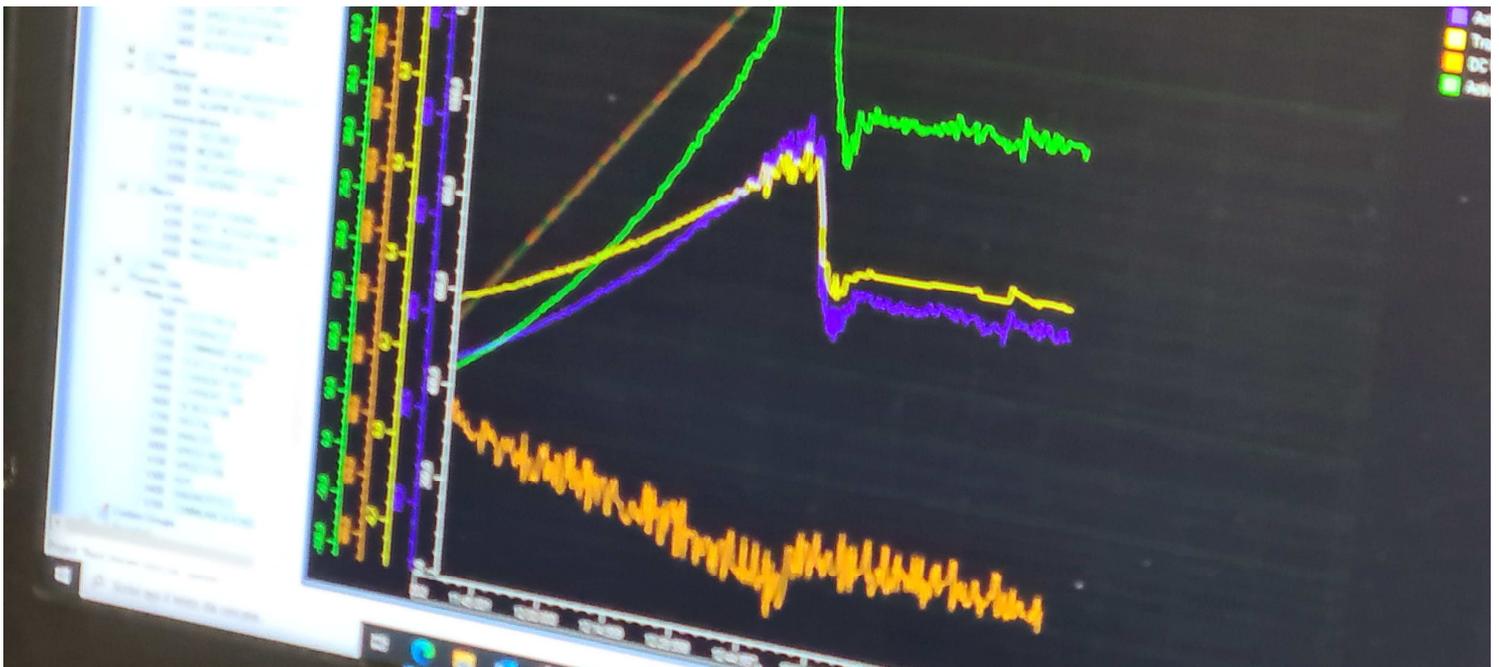
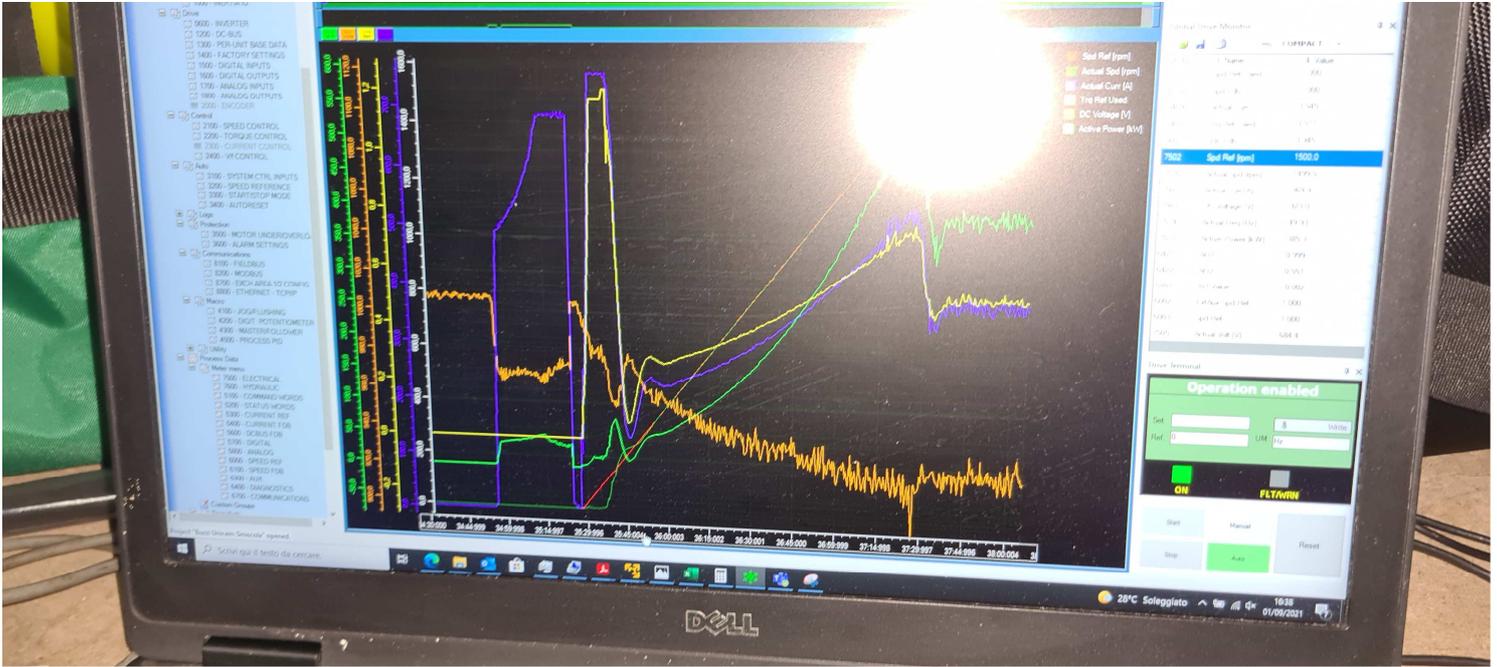
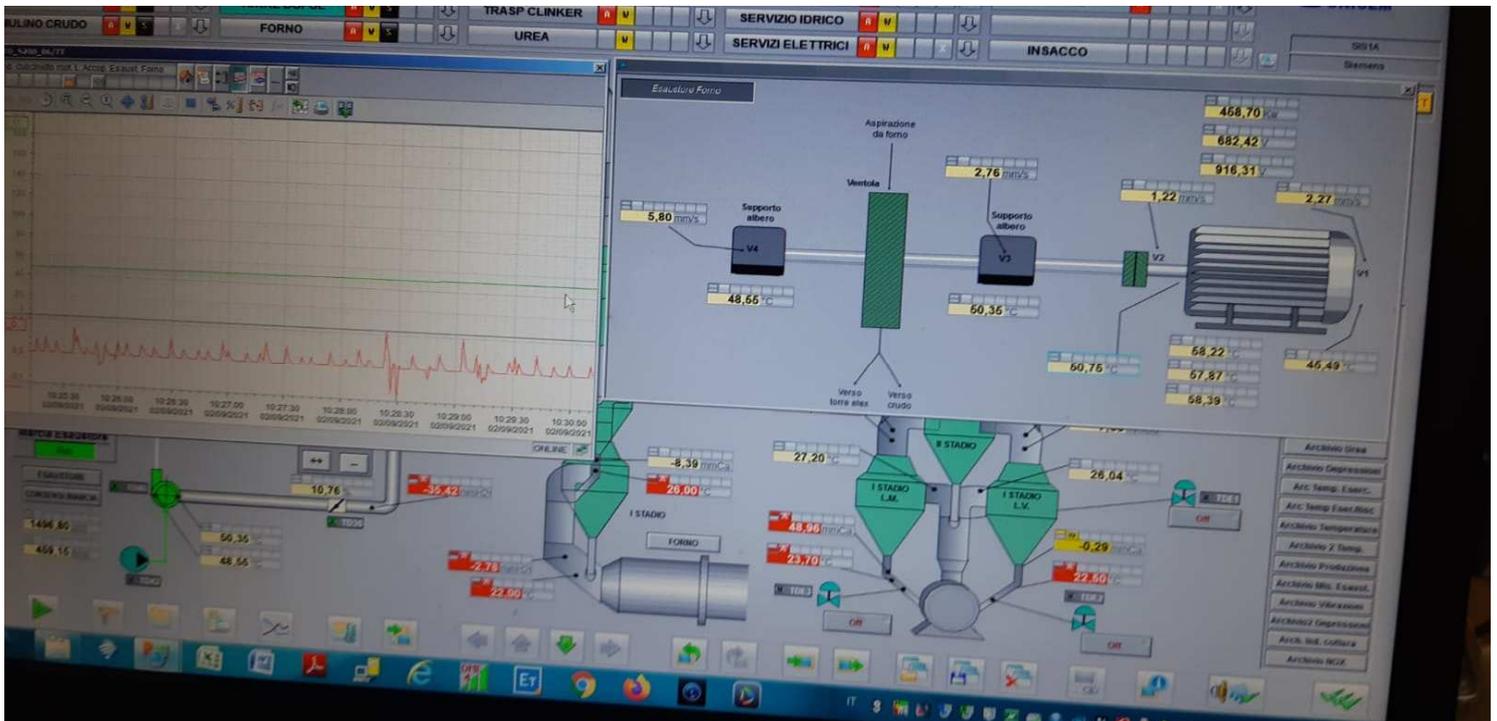
Si allegano alcuni report delle misure effettuate

- 1.5. Come da allegati il motore è stato portato ad un assorbimento di kw.500 con 1500g' e valvola intorno al 30%
- 1.6. Si provveduto anche alla prova di frenata di emergenza con taratura al 180"

- 1.8. Dopo l'avviamento, circa 40 minuti a 1500g', il cuscinetto lato giunto è arrivato a n.80°C, si provveduto a eliminare la molla della tenuta sull'albero e dopo una ulteriore

prova con gli stessi tempi si sono ottenute temperature non superiori ai 55°C con temperatura ambiente nell'ordine dei 30°C(vedi allegati)

- 1.9. Il basamento nato originariamente con degli antivibranti è stato reso più rigido rendendo la macchina più sensibile alle vibrazioni e facendola rientrare come da ISO10813-3 nei motori con preallarme oltre 4.5mm/sec ed allarme sopra i 7,1mm/sec. Stessi valori per i ventilatori >kw.75
- 1.10. Vista la dimensione sia dell'inverter che del motore consigliamo di usare cavi schermati
- 1.11. Considerato che l'azionamento, nonostante funzioni ad anello aperto ma ha già la scheda di ingresso encoder per lavorare ad anello chiuso, ed il tecnico Nidec ha affermato che il passaggio da un sistema all'altro richiede ½ minuti consigliamo di valutare la possibilità di inserire l'encoder sul motore e lavorare ad anello chiuso per rendere il funzionamento del motore più lineare e meno gravoso, soprattutto per la gestione della coppia di esercizio.
