R.E.M. s.r.l.

Oggetto: **Relazione tecnica seguito vs. Richiesta di Garanzia**

In merito alla vs. richiesta di garanzia sulla nostra commessa/offerta 2019/0869 vi alleghiamo delle foto da cui si evince una anomalia sul resolver montato che risulta spostato nella posizione di fasatura rispetto a quando vi era stato rispedito.

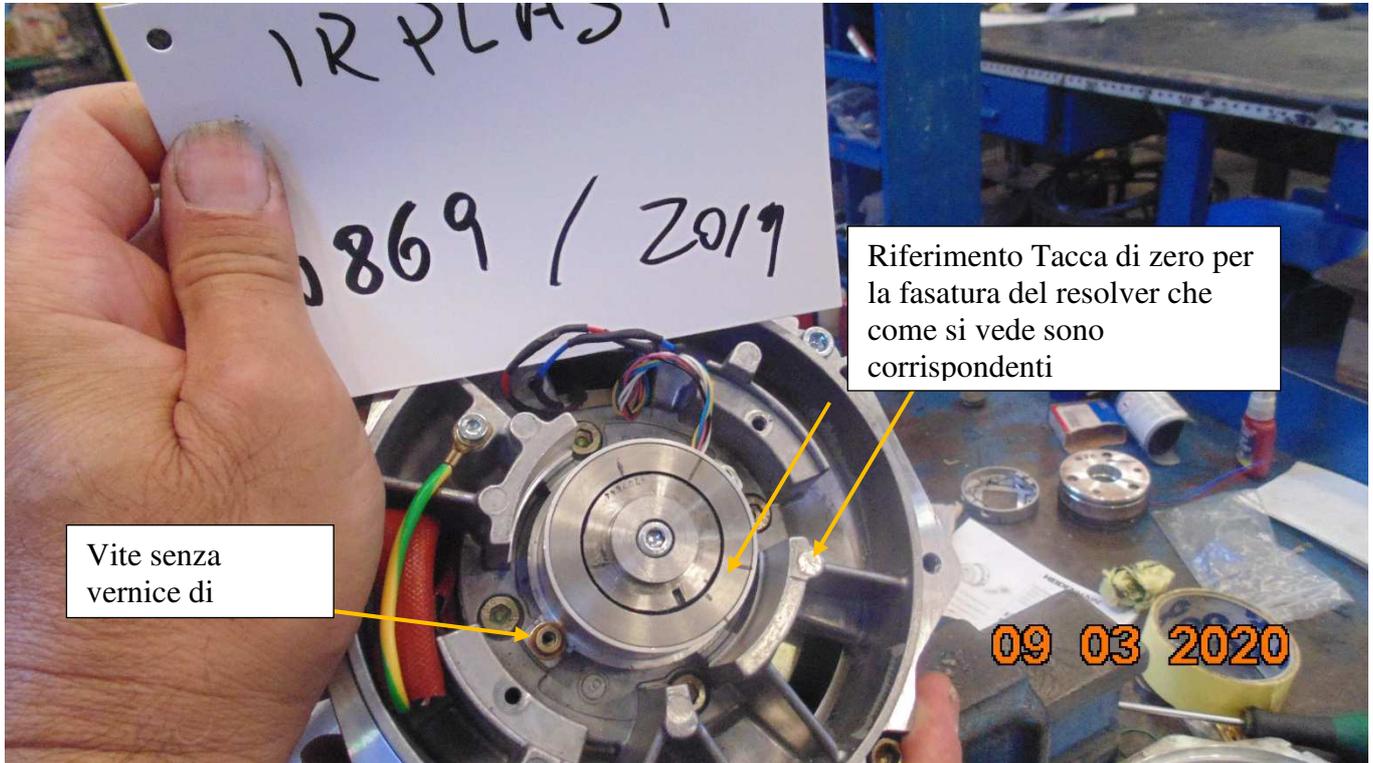
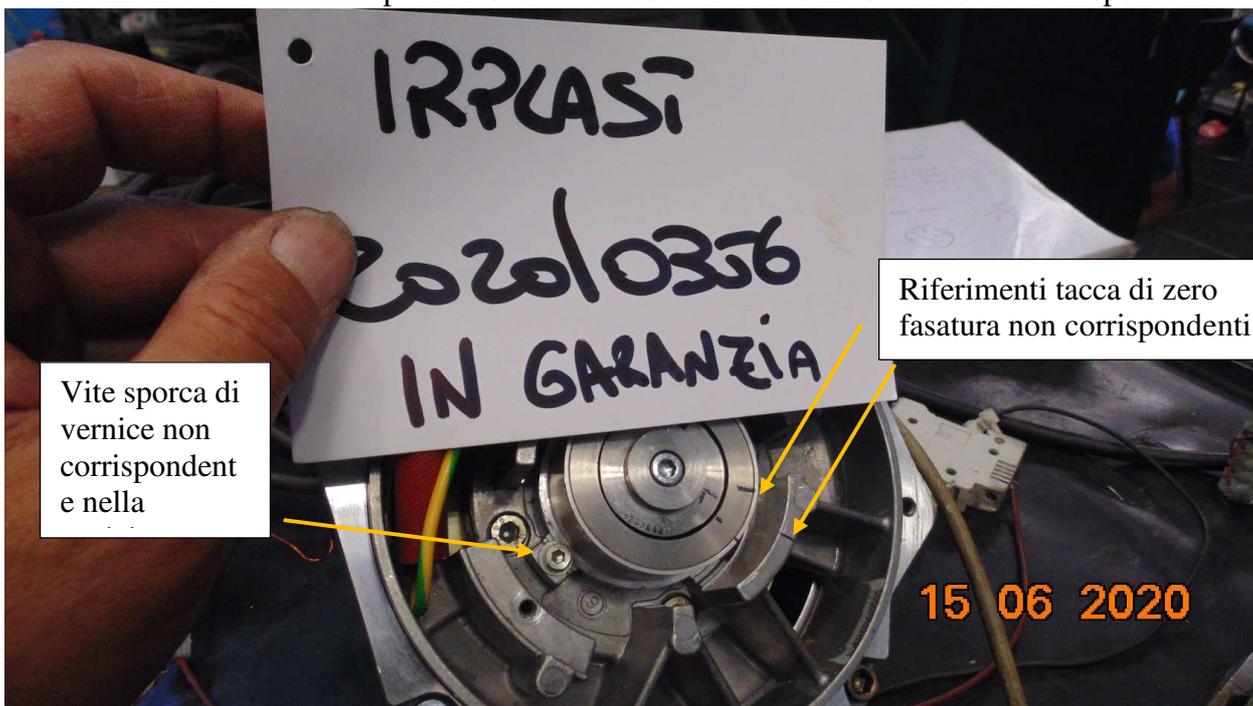
Da come si evince nelle foto il motore è stato manomesso rispetto a quando vi è stato consegnato
Riferimento Tacca di zero per la fasatura del resolver che come si vede sono corrispondenti

Chiediamo pertanto chiarimenti sul problema in quanto appena rimesso nella posizione in cui vi era stato rispedito il motore è tornato a lavorare correttamente
