SiniatJet Zone\Ventilatore 1 - 17\Motore\M1H\101 Overall velocity >600

Macchina Motore  
Tipo: Motore con cinghia  
Classe ISO Gruppo2 (ISO10816-3)  
Potenza: 37 kW  
Velocità 1475 RPM

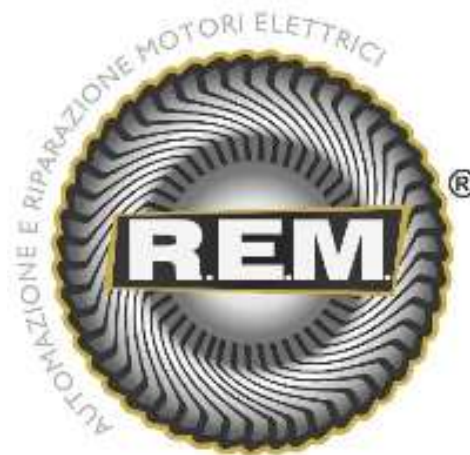
Cursore Principale X [] = 09/12/2019 08:34:21  
Y [mm/s] = 8,00  
Cursore delta X [] = 09/12/2019 08:34:21  
Y [mm/s] = 8,00
