Date/Time 16/12/2019 12:39:19

Siniat\Zona 1\Ventilatore Aria Circolazione 2 - 85\Motore\M2A\101 Overall velocity >600

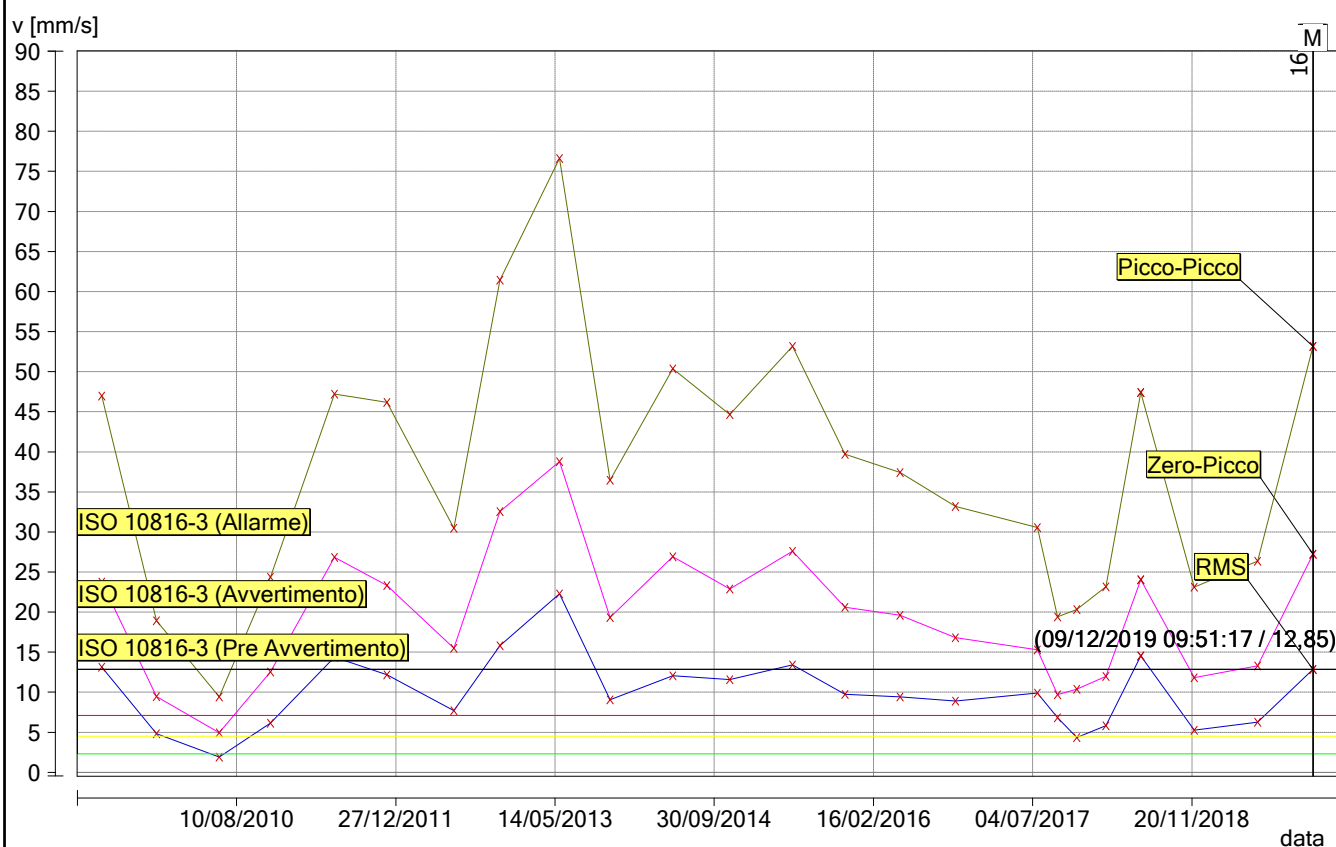
| Cursore Principale | X [] | = 09/12/2019 09:51:17 | Macchina | Motore |
| | Y [mm/s] | = 12,85 | Tipo: | Motore con cinghia |
| Cursore delta | X [] | = 09/12/2019 09:51:17 | Classe ISO | Gruppo2 (ISO10816-3) |
| | Y [mm/s] | = 12,85 | Potenza: | 110 kW |
| | | | Velocità | 1484 RPM |

| Data | Ora | Evento | Commento |
|---|---|---|---|
| 09/12/2019 | 12:55:46 | Allarmi trovati nello strumento | Riscontrato allarme sulla misura presa in 09/12/2019 09:51:17 |
