Relazione Tecnica

MISURE ED ISPEZIONE

ALTERNATORE 1

QUART

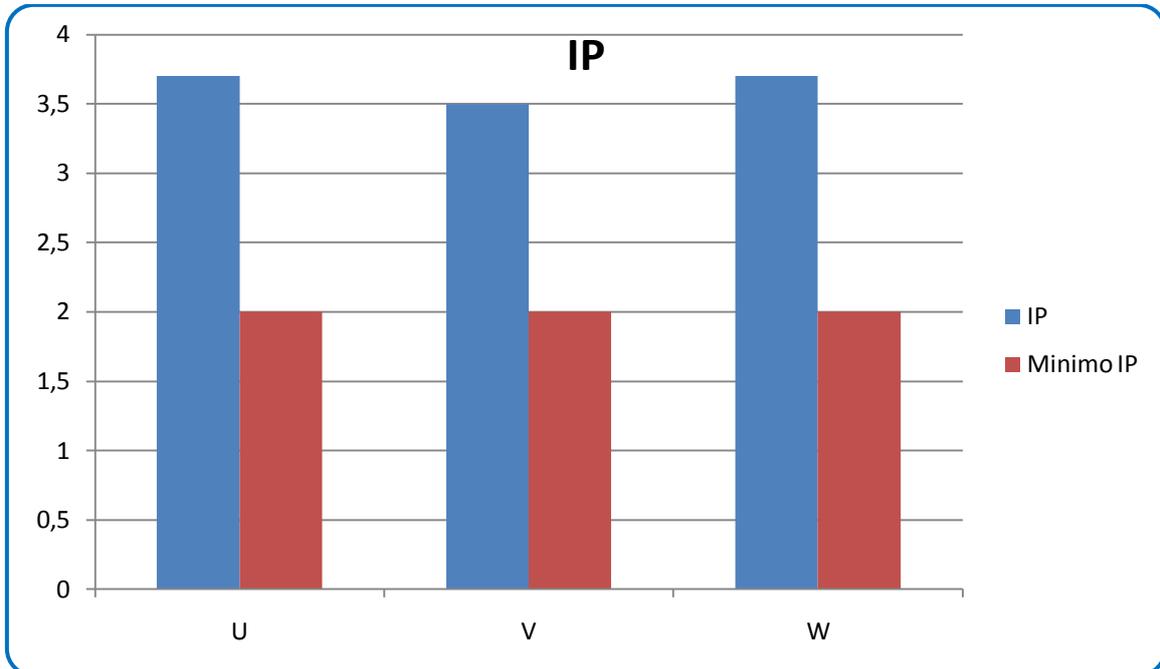
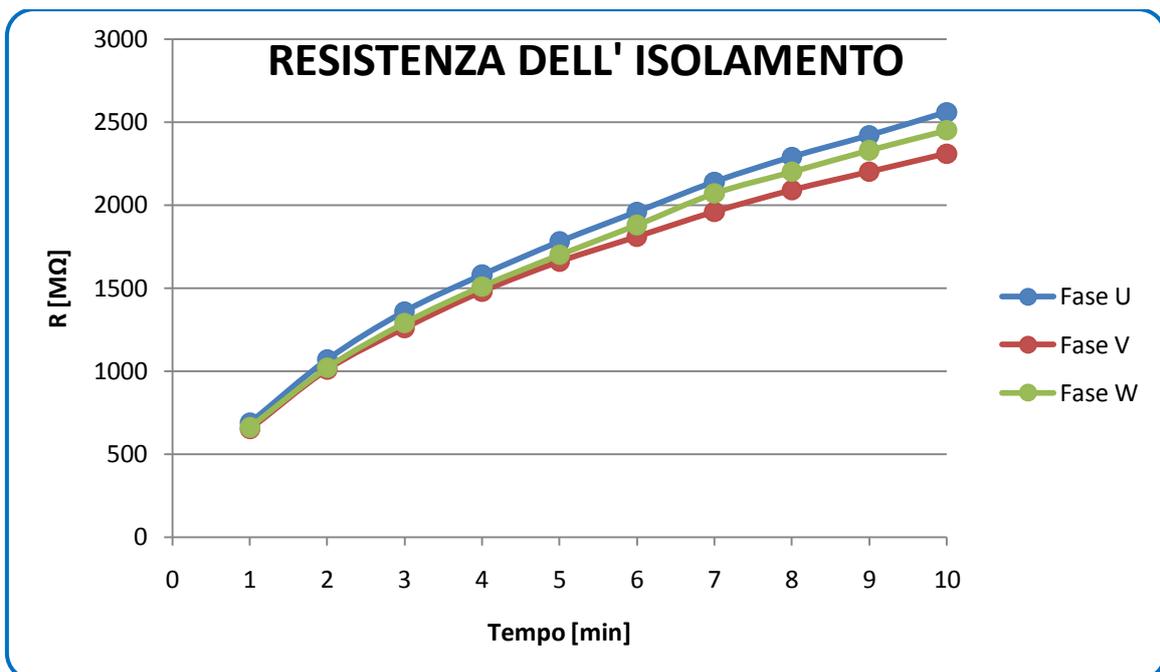
| Time [min] | R [MΩ] | | |
|---|---|---|---|
| IP | 3,7 | 3,5 | 3,7 |
| Risultato | OK | OK | OK |

- si considera accettabile un indice di polarizzazione maggiore o uguale a due per la maggior parte degli avvolgimenti statorici di alternatori e motori asincroni in classe di isolamento B ed F.
- un valore minimo di resistenza di isolamento a un minuto è di $(N+1)M\Omega$ con n pari al valore della tensione nominale dell'avvolgimento espressa in kV per gli avvolgimenti statorici di alternatori costruiti prima del 1970 .
- un valore minimo di resistenza dell'isolamento per la maggior parte degli avvolgimenti statorici di alternatori e motori costruiti dopo il 1970 è pari a 100 M Ω

La misura della resistenza dell'isolamento e dell'indice di polarizzazione delle tre fasi ha fornito valori nella norma ed indicativi di un avvolgimento non contaminato da sporcizia e ben essiccato.

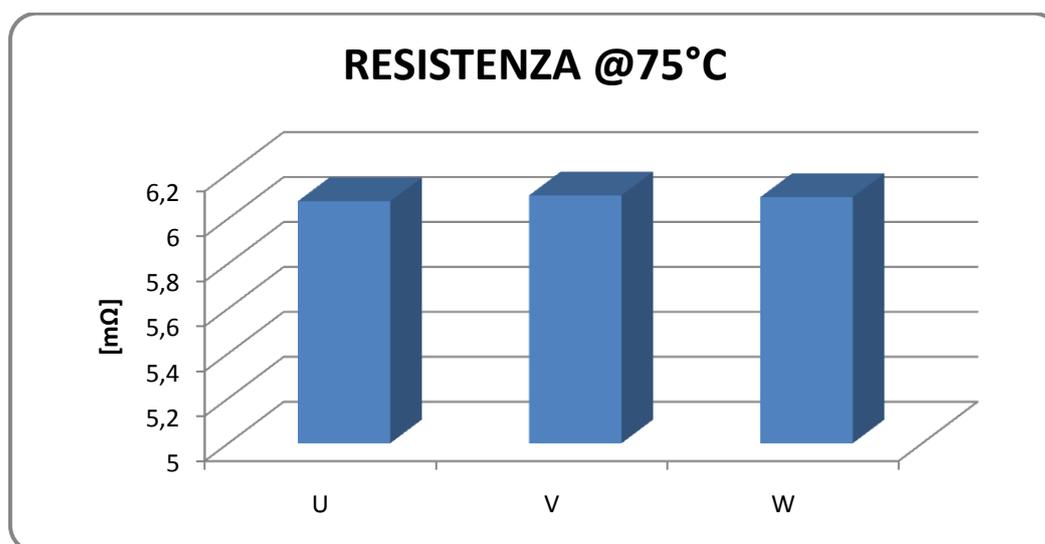
Note: sono accettate variazioni inferiori al 2% tra dati di collaudo e/0 tra misure successive

Risultato: le variazioni rispetto alle misure del 2007 sono attribuibili alla misura imprecisa della temperatura, non ci sono scostamenti significativi tra le tre resistenze delle singole fasi. L'alternatore non ha un sistema di monitoraggio della temperatura del rame statore.

Le tre fasi hanno anche valori di resistenza ohmica confrontabili sia tra di loro, sia con le misure precedenti, quindi non è stata evidenziata alcuna problematica alle brasature statoriche ed alle connessioni.

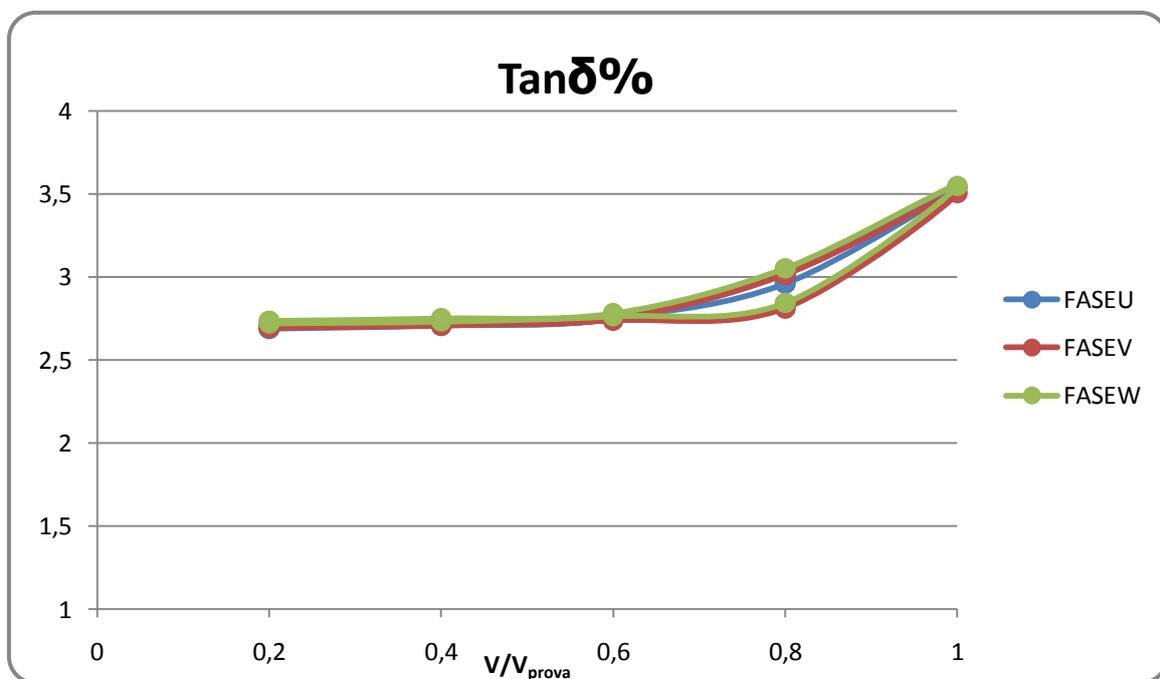
Figura 2: andamento del tan delta

Tabella 1: valori del tan delta misurati

La misura del tangente delta e della capacità statorica ha fornito risultati nel complesso paragonabili a quelli ottenuti nel 2007: il valore iniziale del tandelta è tipico per avvolgimenti degli anni 60 ed evidenzia un aumento dell'energia dissipata nel dielettrico a partire da circa 4kV.

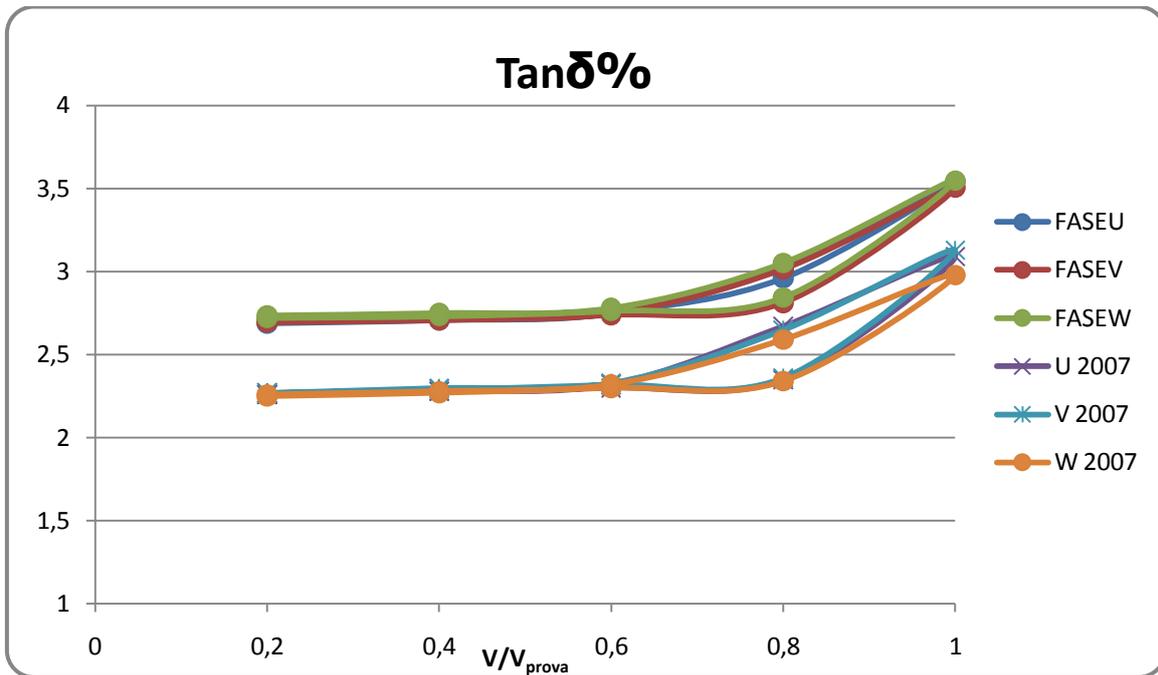
Figura 3: confronto tan delta 2010 Vs 2007

Note e risultati: misura eseguita a macchina aperta con avvolgimento ad una temperatura di circa 22° C, ambiente a 12 °C.

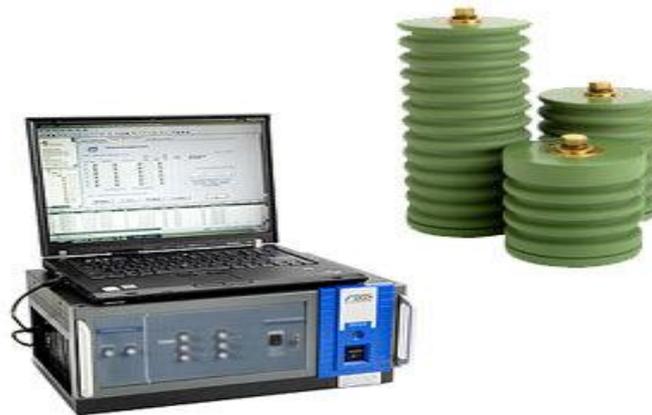
Iris ha equipaggiato il popolare strumento portatile TGA_B con l'opzione off-line (low frequency).

Recentemente il nuovo standard IEC 60034-27 richiede un test a bassa frequenza con un taglio delle frequenze sotto i 100kHz per le misure PD off-line. Lo strumento IRIS TGA-B con l'opzione LF permette di eseguire la misura con una banda passante nel range tra 50kHz e 5 MHz, quindi in accordo con lo standard IEC.

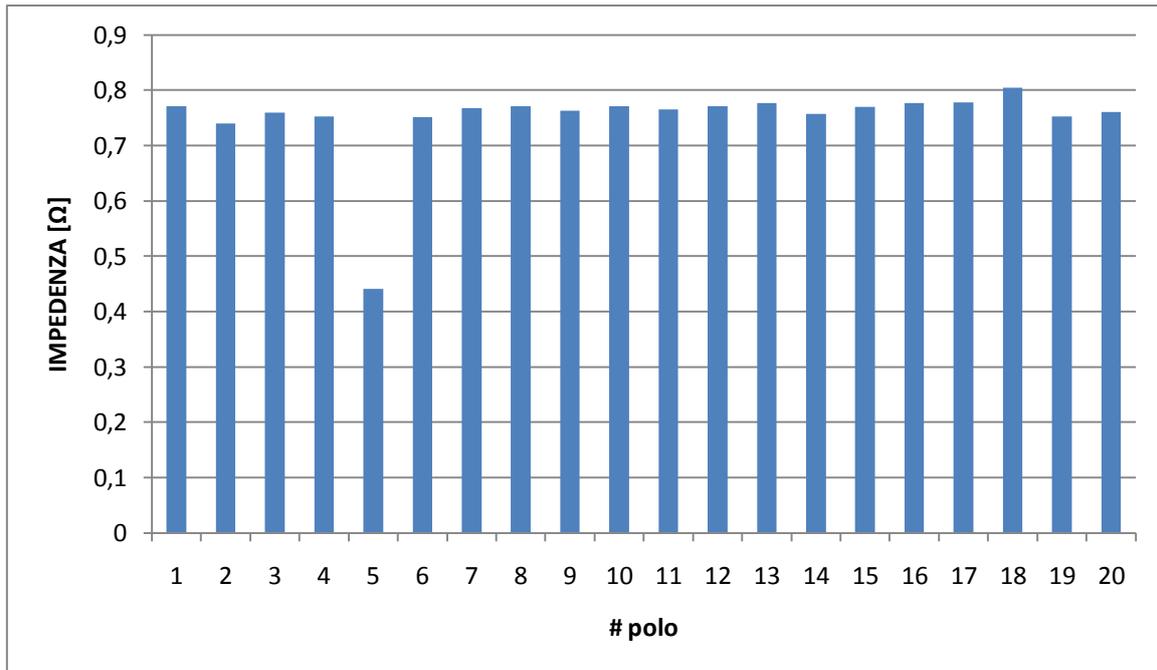
Note: non sono accettabili variazioni di impedenza tra poli maggiori del 10% riferite al polo con impedenza maggiore.

Risultati: il polo con impedenza maggiore è il 18. La massima variazione di impedenza accettata (inferiore del 10% rispetto a questo polo) è di 0,724[Ω]. Sono quindi da considerare sospetti i valori di impedenza minori a $0,804 - 0,080 = 0,724[\Omega]$.

Il polo 5 è affetto anche da un'indicazione di cortocircuiti tra le spire della bobina che si è manifestata con un basso valore di impedenza.

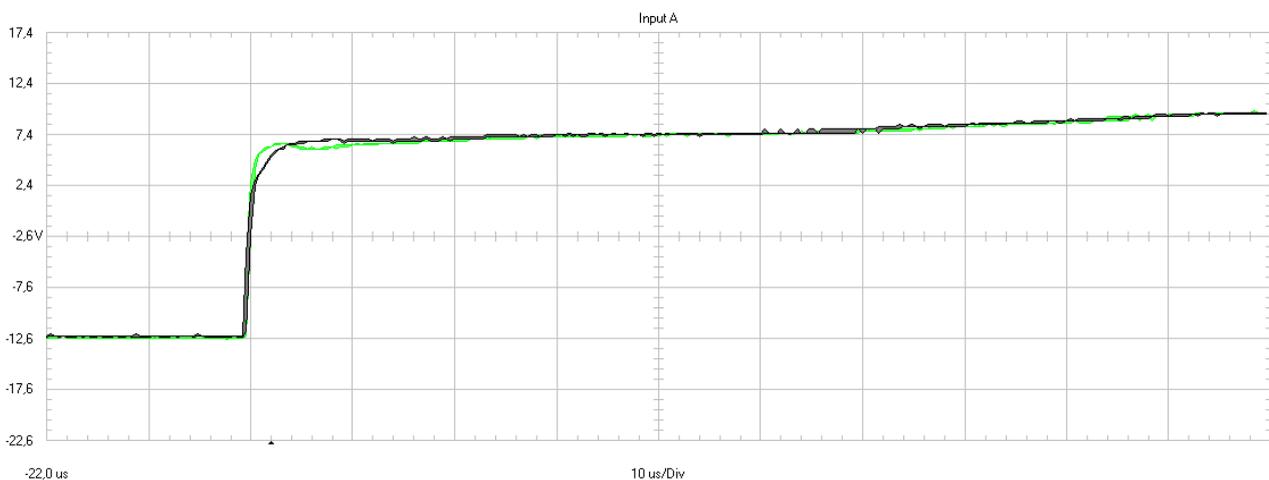
Note: la misura è stata effettuata per ottenere maggiori informazioni rispetto alla misura di impedenza statica, circa la presenza o meno di cortocircuiti tra le spire dell'avvolgimento rotorico.

Risultati: si evidenziano disuniformità tra le due forme d'onda rilevate tra i due anelli.

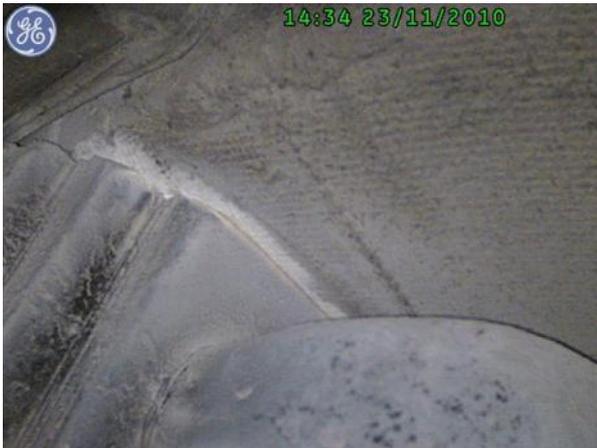
Figura 10: PD in uscita cava lato opposto ecc.

Rispetto al 2007, il miglior accesso all'alternatore ha permesso di individuare diversi segni di scariche parziali nella zona di uscita cava, le scariche parziali sono state localizzate nella zona della gradazione del potenziale ed anche nei primi canali di ventilazione del pacco. E' probabile che l'allentamento delle biette, correlato al successivo movimento dell'avvolgimento nella cava, abbia nel tempo provocato un degrado della protezione corona di cava. Tale fenomeno evolve col funzionamento fino a degenerare in guasti verso terra che avvengono più frequentemente nelle barre vicine ai terminali di linea.

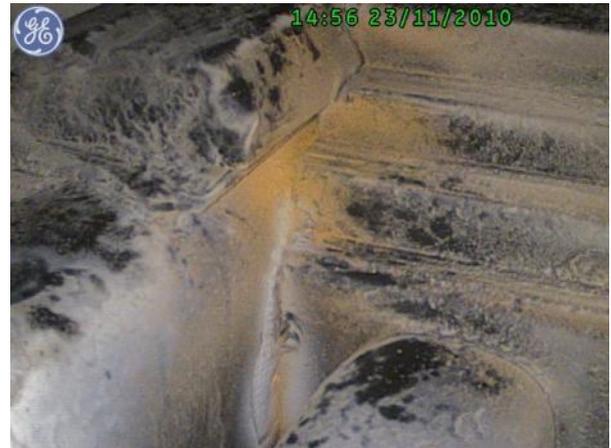
Figura 13: PD associate a vibrazioni

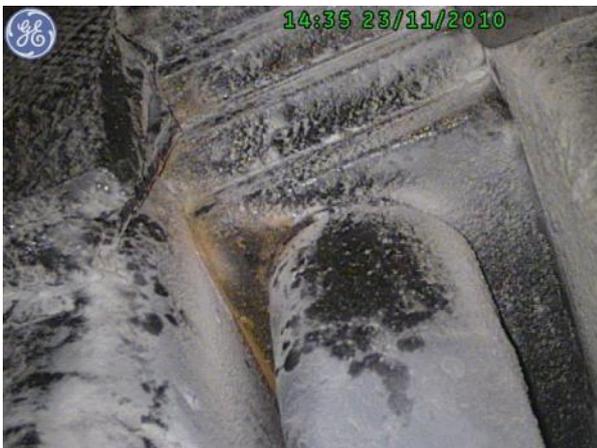
Figura 11: vibrazioni in uscita cava

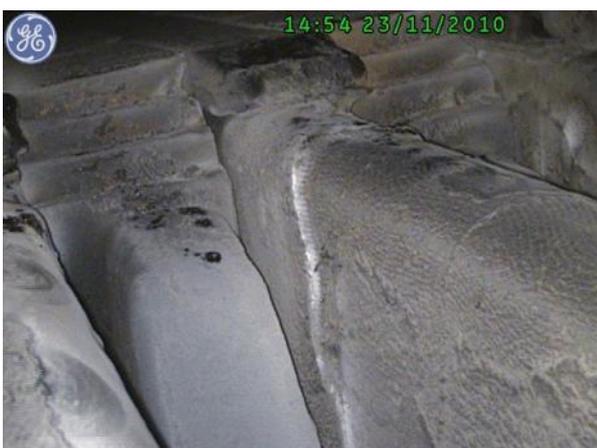
Figura 12: PD nella zona di inizio gradazione

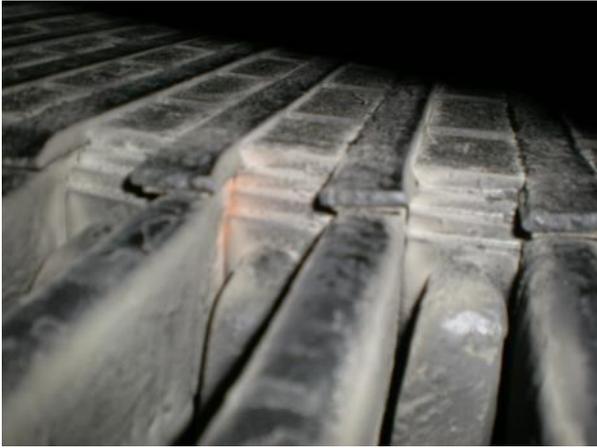
Figura 16: vibrazioni lato ecc

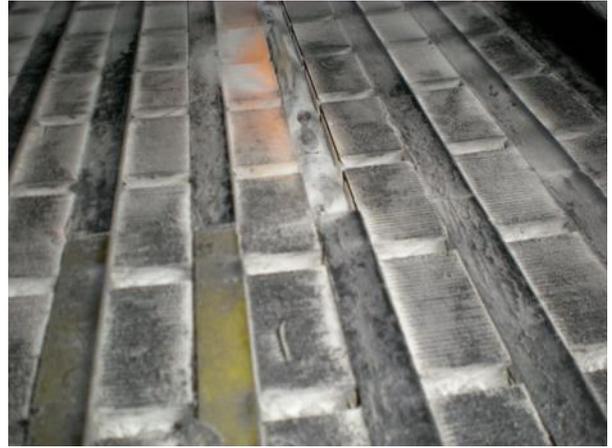
Figura 20: poverino riconducibile a vibrazioni

L'ispezione visiva ha confermato quanto già riscontrato nel 2007 cioè uno stato della biettazione statorica fortemente compromesso. Su diverse cave, nella metà inferiore del pacco, le zeppe sono uscite dalla coda di rondine e dopo aver battuto contro il rotore sono state ritrovate nella zona degli scudi. I segni del grave allentamento della biettazione sono visibili in diversi punti del pacco e si riconoscono dalle macchie rosse dovute a polverino ossidato piuttosto diffuse nell'alternatore.

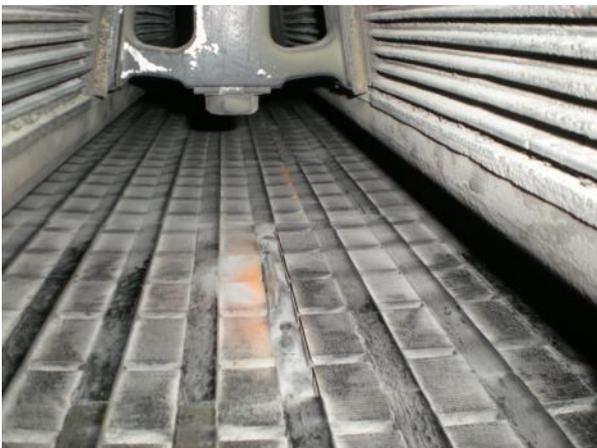
Figura 18: biette statoriche mancanti

1. Rimozione dei poli per permettere l'accesso allo statore
2. Controllo biette e creazione della mappa dettagliata attraverso durometro Equotip tipo D.

7. Definizione delle attività da svolgere (sostituzione barre, biette, eventuali riparazioni del pacco)
8. Ribettazione dell'avvolgimento tenendo conto che la tipologia di isolamento richiede accorgimenti particolari durante l'esecuzione del lavoro che deve essere eseguito da manodopera esperta.

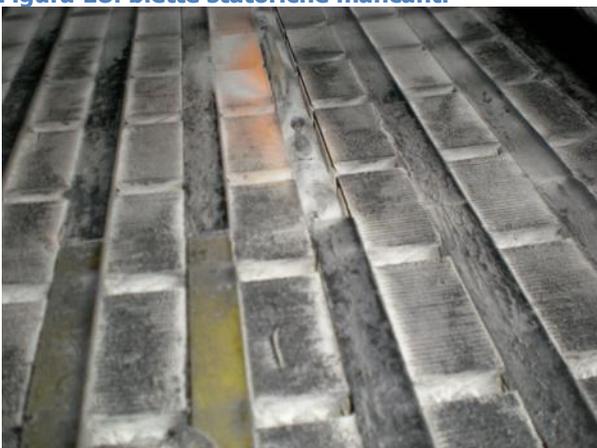
Figura 19: biette mancanti a ore 6

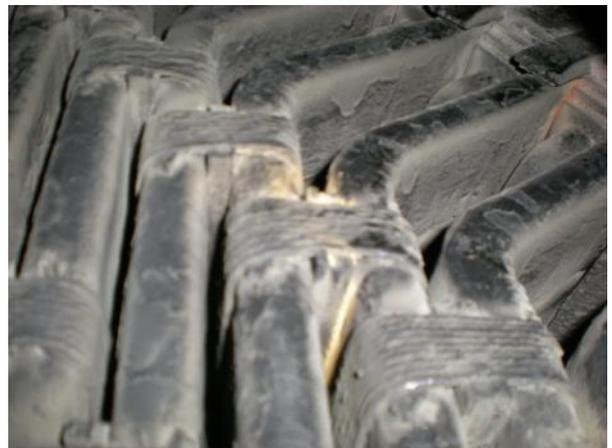
Figura 21: leggeri segni di vibrazione in testata

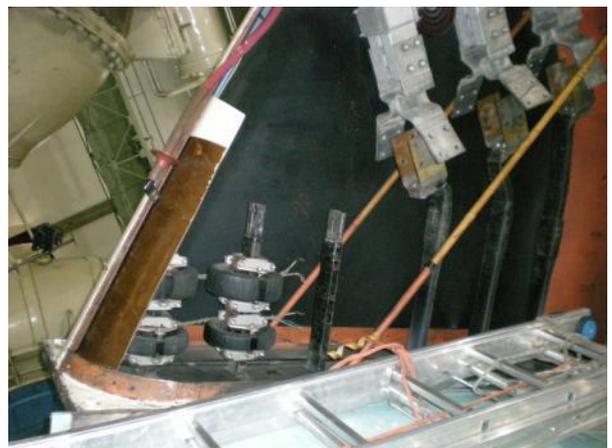
Figura 22: passante di neutro da ricondizionare

Durante la fermata si è reso necessario il ripristino dell'isolamento di un terminale di centro stella che quando sottoposto alla sollecitazione elettrica scaricava in prossimità dei TA, non si esclude che anche gli altri passanti siano in condizioni simili e quindi andrebbero controllati durante l'eventuale prossima manutenzione.

Si suggerisce anche di aumentare lo spazio tra terminali e carpenteria metallica che attualmente è insufficiente.

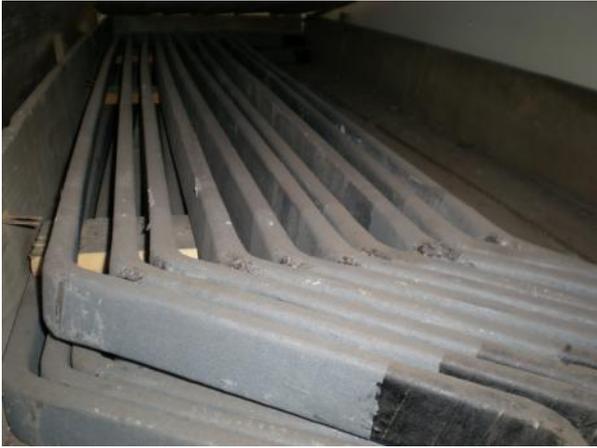
Figura 23: barre statoriche di scorta

Prima di eseguire le attività di manutenzione, tutte le barre di ricambio andrebbero preventivamente essiccate, provate e messe in conservazione nel sacco barriera.

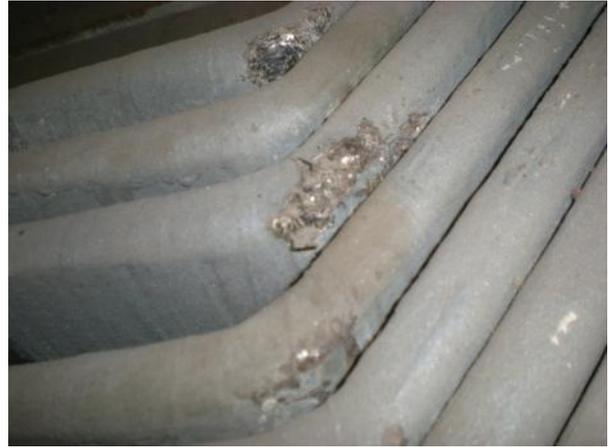
Figura 24: condizione ricambi

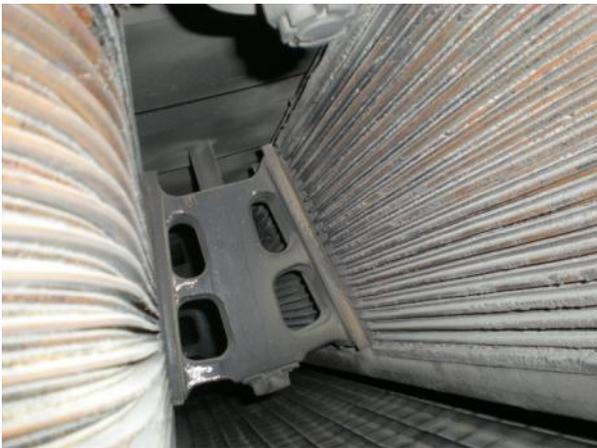
Figura 25: bobine non deformate

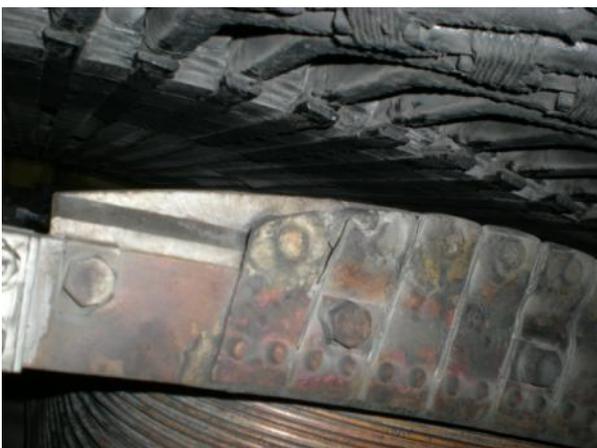
Sui poli 4, 5 e 6 sono stati riscontrati dei danneggiamenti alla gabbia smorzatrice che dovrebbero essere ripristinati.

Figura 26: gabbia aperta

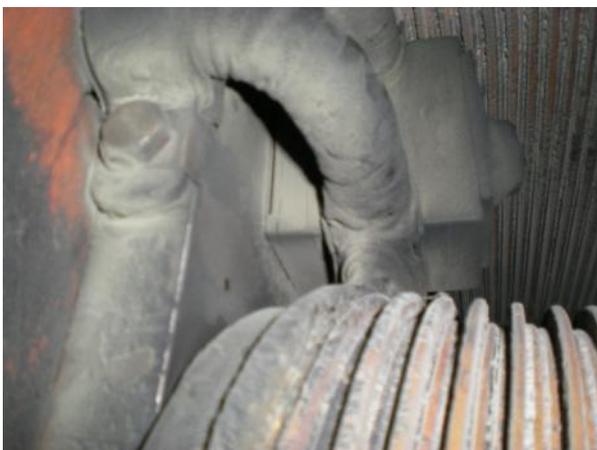
Figura 30: collegamento agli anelli

In occasione della eventuale manutenzione da programmare sarebbe opportuno scollegare le brasature delle connessioni agli anelli per permettere di provare l'avvolgimento con solo i 20 poli collegati e senza anelli; anche una pulizia di tutte le connessioni interpolari sarebbe necessaria per poter verificare il reale stato dell'isolamento rotorico.
