**MONTAGGIO, ALLINEAMENTO  
E CONTROLLO ANALISI DELLE  
VIBRAZIONI SU MOTORE  
GRUPPO TRAZIONE 1**

**07-08 Novembre 2024**

**Stabilimento FUNICOLARE  
STAZIONE MONTESANTO**

Cliente: **ANM FUNICOLARE DI NAPOLI**

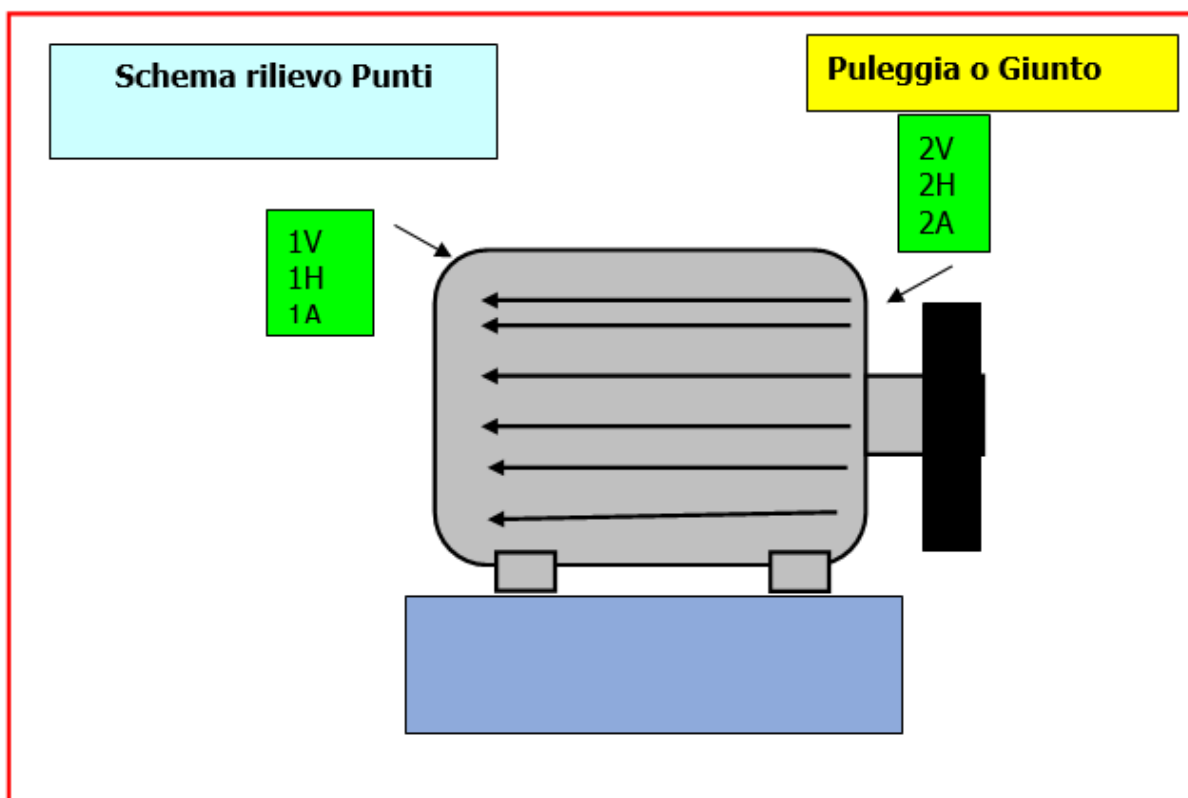
## 2 . Schema punti misura

In figura è rappresentato lo schema dei punti di misura sul motore.

- Con le diciture H, V e A si intendono rispettivamente orizzontale, verticale ed assiale. Le misure sono state acquisite con carico.

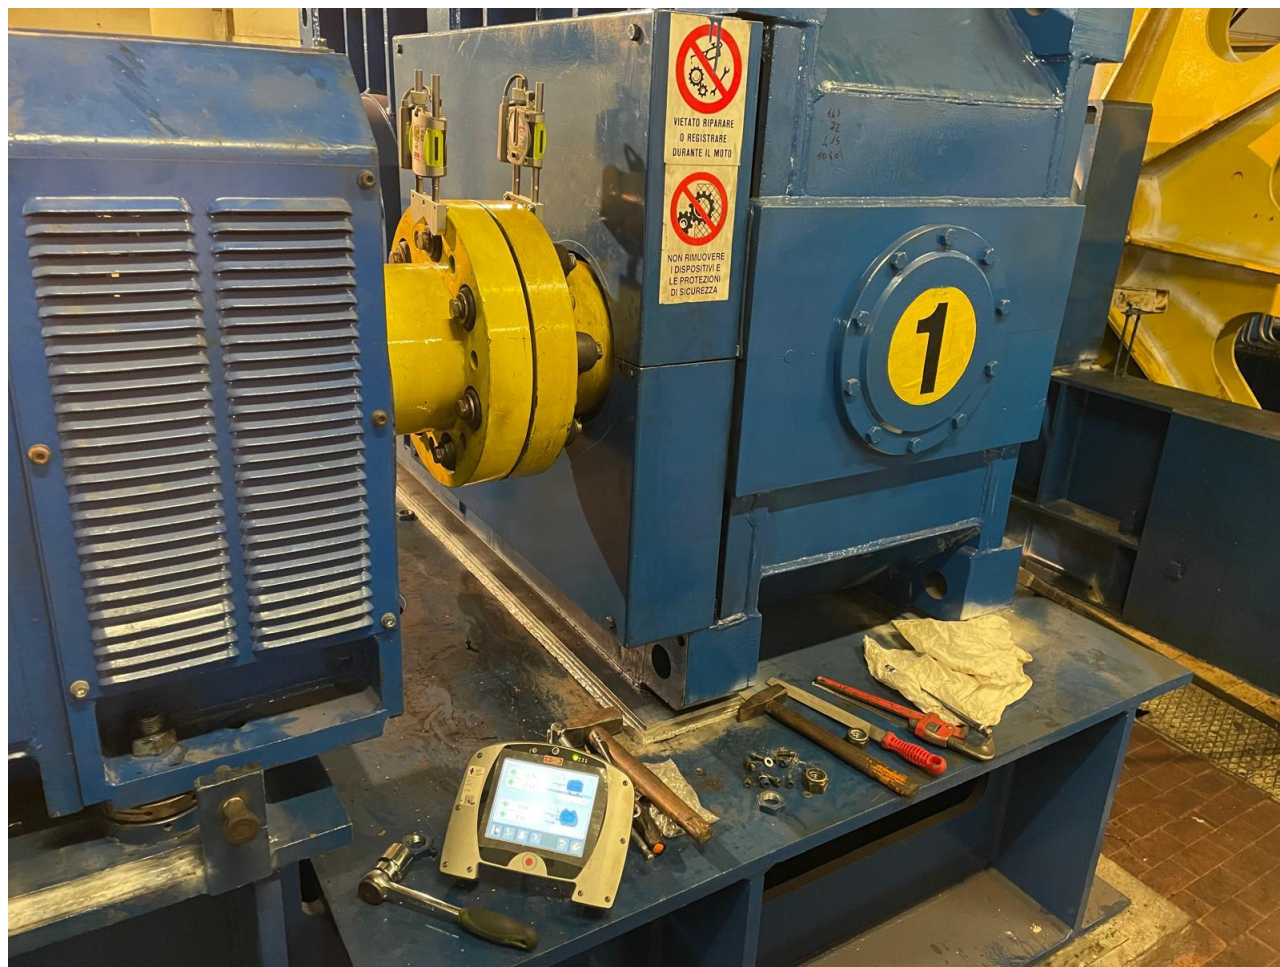
## **DATI ALLINEAMENTO MOTORE GRUPPO 1**

**N°0694/05/02**

**KW 694    Giri 1143**
