*RELAZIONE TECNICA DI
ALLINEAMENTO ED ANALISI
MOTORE GRUPPO TRAZIONE 2*

Stabilimento FUNICOLARE MONTESANTO

Report diagnostico

TIPOLOGIA DI LAVORO: Allineamento meccanico con tecnologia laser e Controllo Vibrazionale post Avviamento

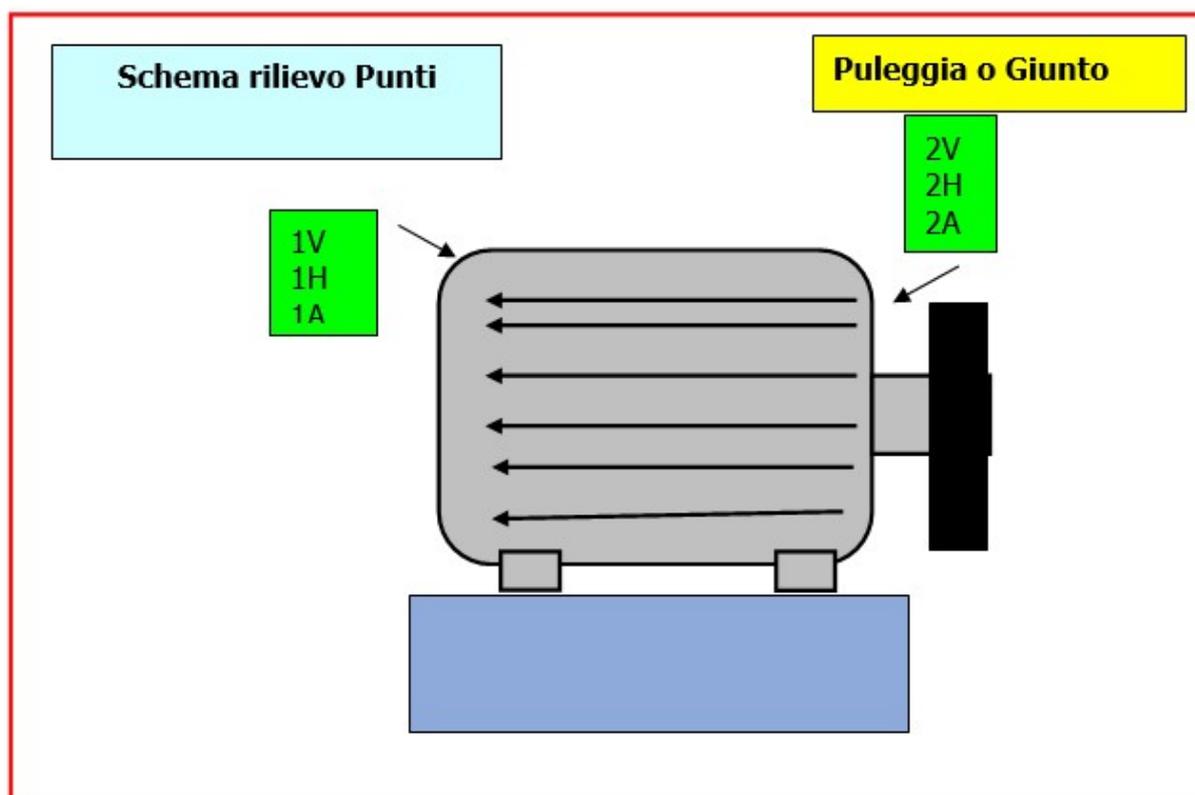
2 . Schema punti misura

In figura è rappresentato lo schema dei punti di misura sul motore.

- Con le diciture H, V e A si intendono rispettivamente orizzontale, verticale ed assiale. Le misure sono state acquisite con carico.
