INTERVENTO DI ALLINEAMENTO E CONTROLLO ANALISI DELLE VIBRAZIONI SU MOTORE

**MOTORE WEG MAF6300 N.121438
09 03 KW.2500**

21-22 Settembre 2020

**Buzzi Unicem S.p.A.
Stabilimento di Barletta**

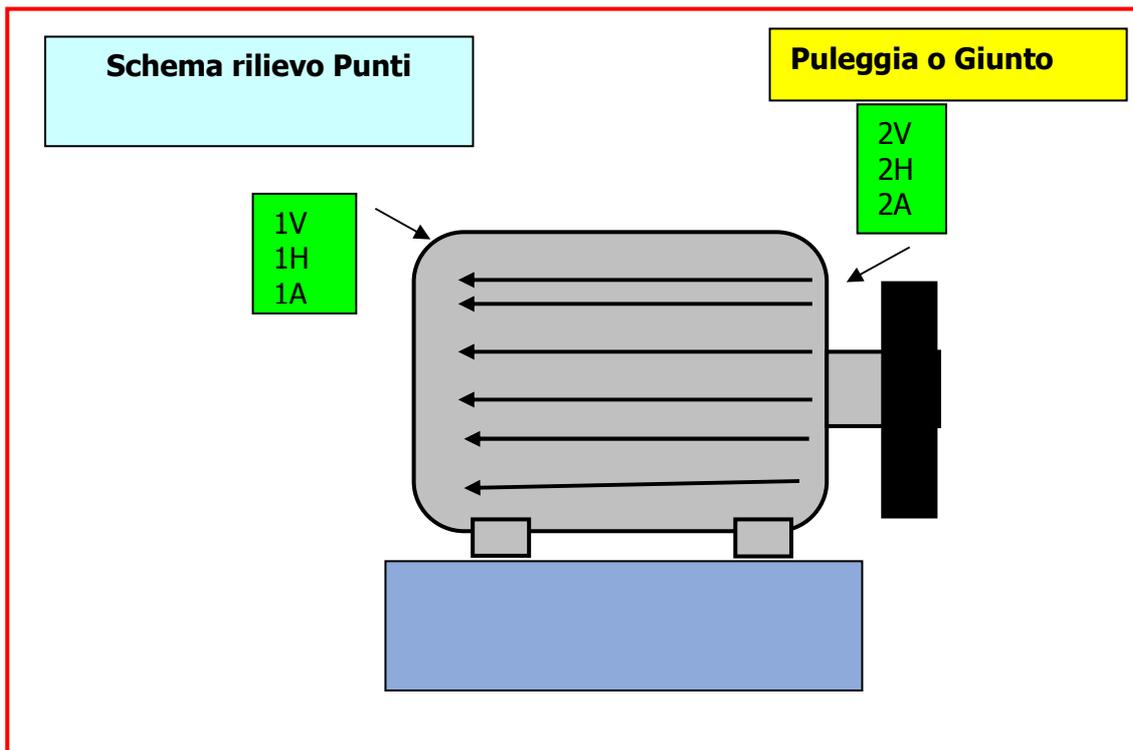
3. Schema punti di misura

In figura è rappresentato lo schema dei punti di misura sul motore.

- Con le diciture H, V e A si intendono rispettivamente orizzontale, verticale ed assiale.
