*Controllo allineamento ed  
Analisi delle vibrazioni su  
Motore Coclea 101*

*24 Gennaio 2022*

**Stabilimento CLANIUS SCARL**

## Report agnostico

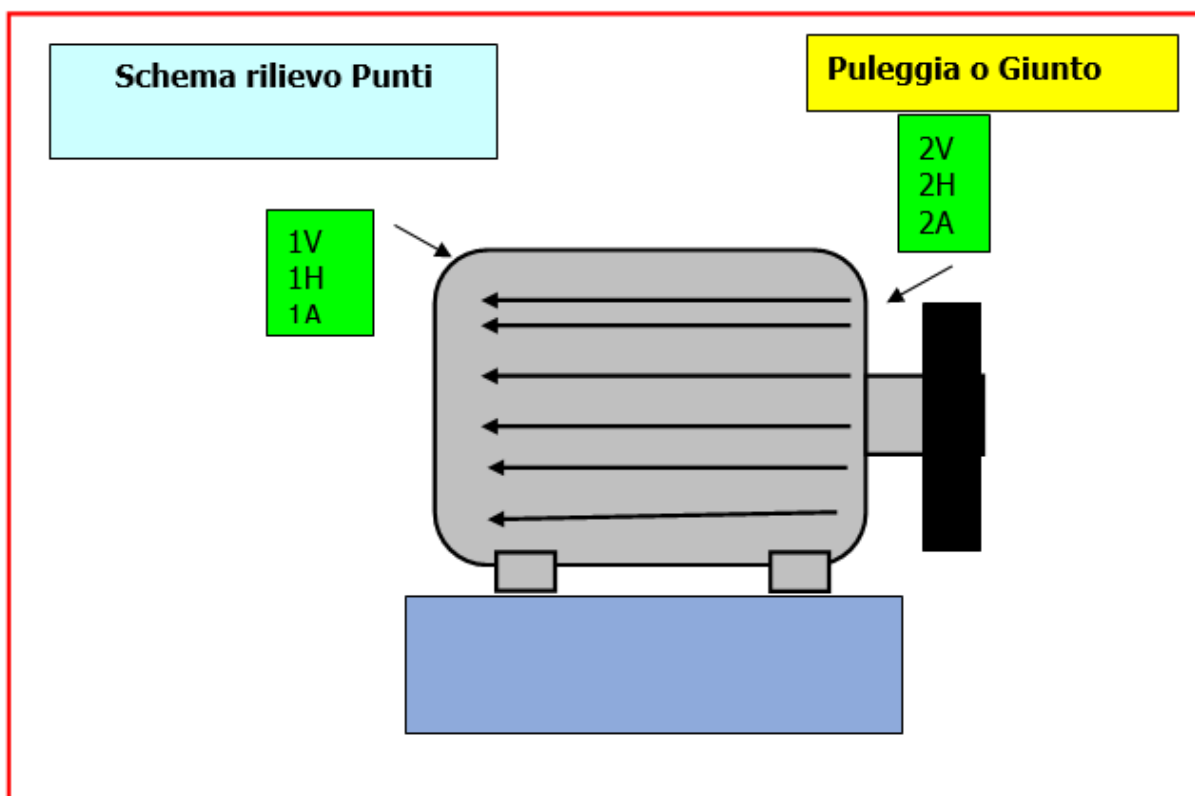
## 2 . Schema punti misura

In figura è rappresentato lo schema dei punti di misura sul motore.

- Con le diciture H, V e A si intendono rispettivamente orizzontale, verticale ed assiale. Le misure sono state acquisite con carico.

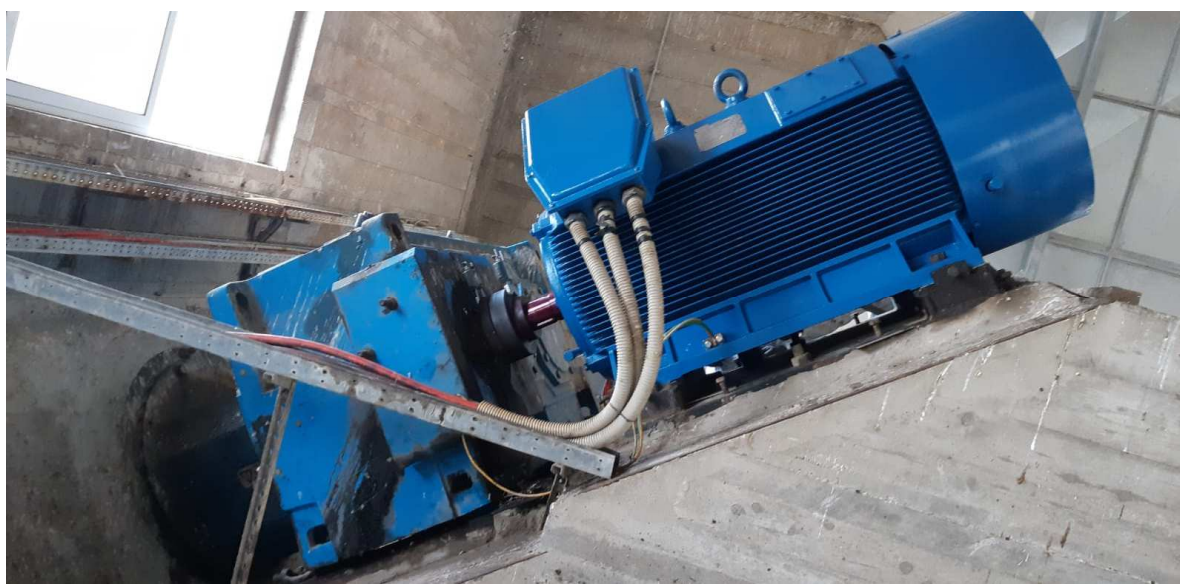
## **DATI ALLINEAMENTO MOTORE COCLEA 101**

**Motore DUTCHI Tipo DM1-HV 400LX4**  
**N°2995601002    KW 450    Giri 1485**

Dopo le dovute correzioni si è riportato il disallineamento del motore ampiamente all'interno delle tolleranze consigliate dai costruttori.
