## Controllo allineamento ed Analisi delle vibrazioni su Motore Coclea 120

# 15 Dicembre 2021

## Stabilimento CLANIUS SCARL

# **Motore DUTCHI Tipo NLDM1-HV400LX N°2995001001 KW 450 Giri 1485**

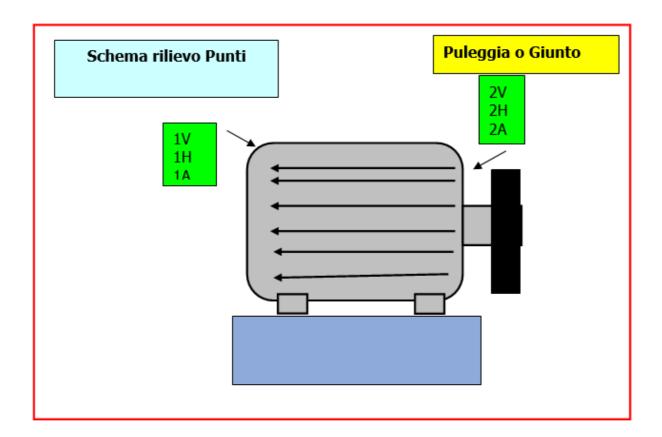
## 2. Schema punti misura

In figura è rappresentato lo schema dei punti di misura sul motore.

• Con le diciture H, V e A si intendono rispettivamente orizzontale, verticale ed assiale. Le misure sono state acquisite con carico.

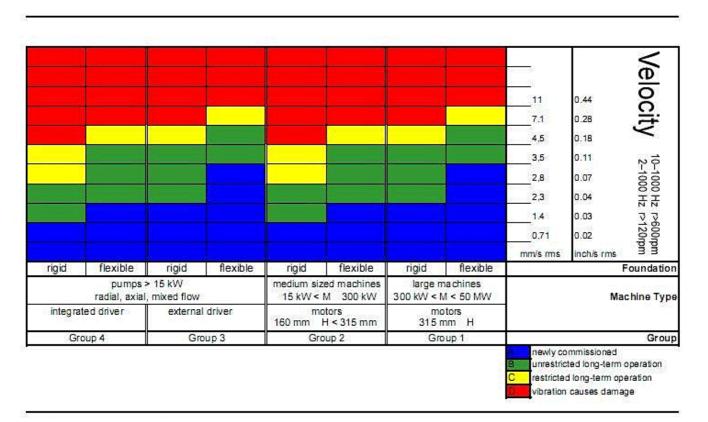
## Velocity threshold values

I valori globali di vibrazione acquisiti sono riassunti negli allegati Report Spettri Rilevati e Report Misure Rilevate. I livelli registrati sono confrontati con le soglie previste dalla normativa di riferimento ISO 10816-3 GRUPPO 1 BASAMENTO RIGIDO.
