## RAPPORTO VISITA

| CARTIERA BURGO | | Contatto: | |
| Macchina: ZR 4 - AE | | Ore di marcia: 55819 | |
| Numero di matricola: ARP 435171 | | Ore a carico: 47.591 | |

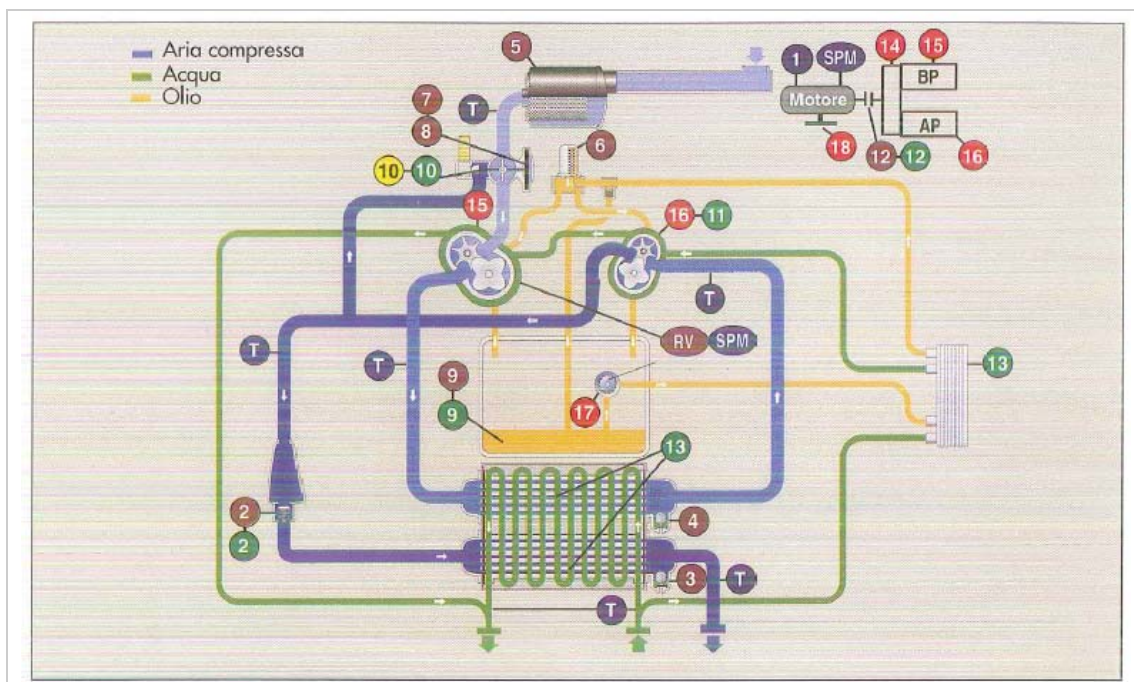
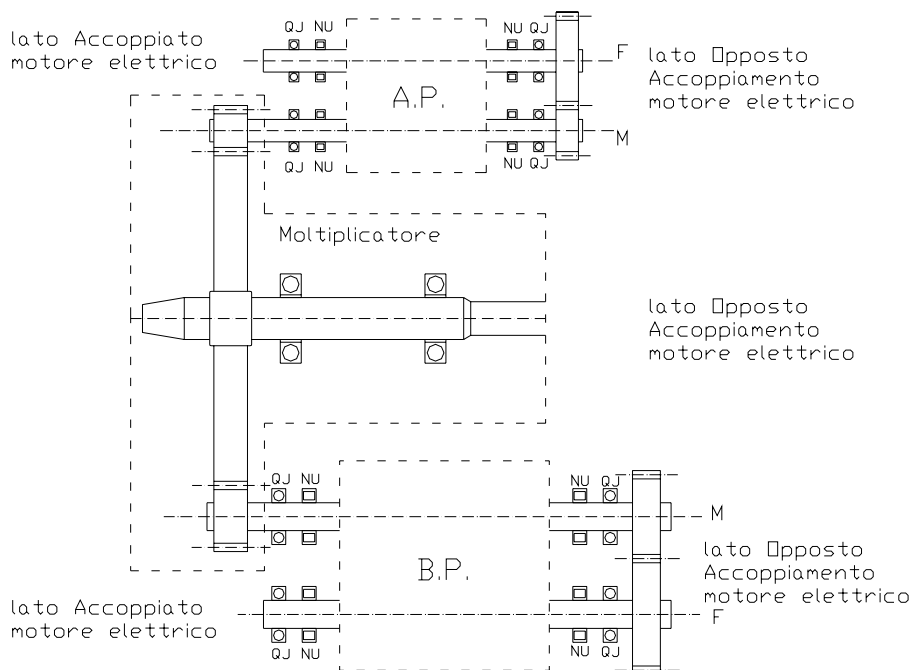
**DIAGRAMMA DI FLUSSO ED ELENCO PUNTI DI MUSURA SU COMPRESSORE TIPO "ZR"**

- SI PRESUME ROTTURA DEI TUBI DELLO SCAMBIATORE PER PRESENZA DI ACQUA DALLO SCARICO DEL COLLETTORE IN MANDATA
- LA TEMPERATURA INGRESSO DELLO STADIO DI ALTA È ELEVATA SE SI CONSIDERA CHE LA TEMPERATURA IN USCITA DALLO STADIO DI BASSA PRESSIONE È DI 165°C.
- GLI ANTIVIBRANTI SONO DANNEGGIATI
- IL MOTORE ELETTRICO È STATO SOSTITUITO CON UNO DA 230 KW MA IL COMPRESSORE IN ORIGINE AVEVA IMPEGNATA PER IL PROPRIO LAVORO UNA POTENZA PARI A 250 KW.
