## **Manutenzione Predittiva su Condizione e Proattiva**

**MOTORI POMPE 11LAC10 ANSALDO CT560 KW.2320 V.6000**

**MOTORI POMPE 12LAC10 ANSALDO CT560 KW.2320 V.6000**

# **SORGENIA POWER**

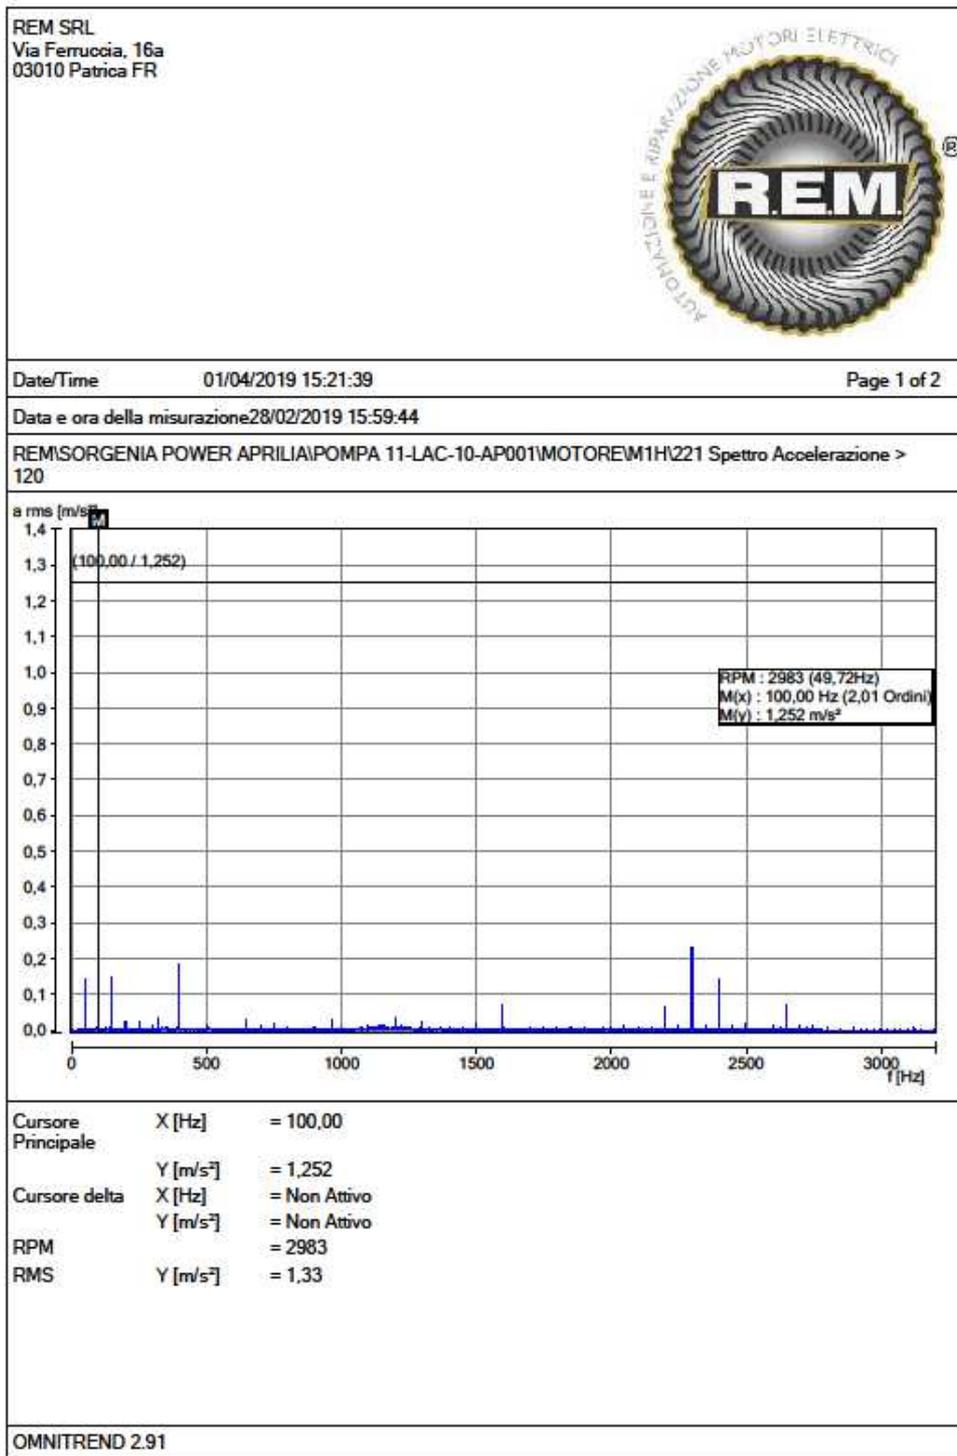
## Alleghiamo File PDF delle prove effettuate sui singoli motori

Abbiamo Constatato che sul Motore della pompa 11LAC10 vi era una vibrazione alla frequenza di rete ma di bassa intensità da non ipotizzare problemi. Per quanto riguarda le altre prove elettriche i motori non evidenziano criticità e risultano nella norma
