*Controllo Analisi delle*  
*vibrazioni su alcuni*  
*Motori, Ventilatori e Pompe*  
*Linee 1-3*  
*Nel Vostro Stabilimento*

**Stabilimento ACEA**  
**San Vittore Del Lazio**  
*Alla cortese att.ne dell'Ing. Roberto Millozzi*

# Report agnostico

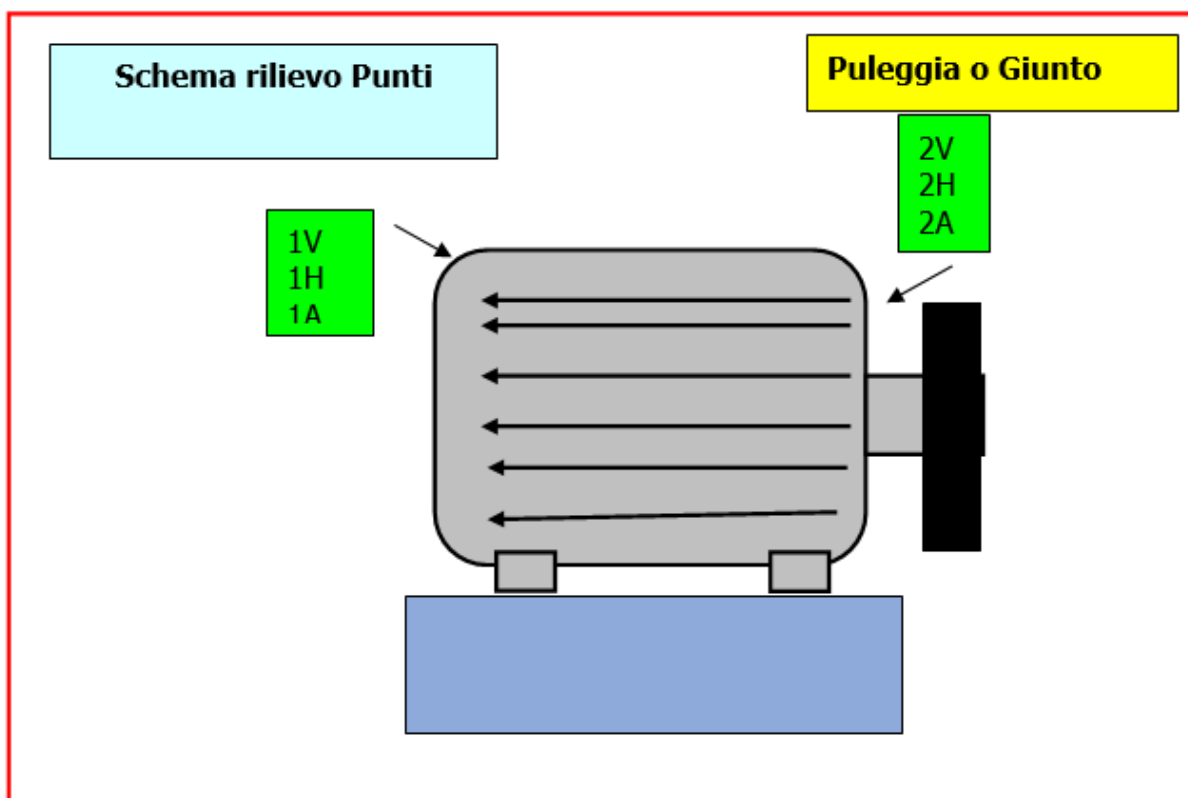
## 2 . Schema punti misura

In figura è rappresentato lo schema dei punti di misura sul motore.

- Con le diciture H, V e A si intendono rispettivamente orizzontale, verticale ed assiale. Le misure sono state acquisite con carico.

A tal fine è stata condotta un'analisi vibrazionale 1° e 2° livello, effettuando delle acquisizioni sui supporti nelle tre direzioni (orizzontale, verticale ed assiale - la direzione orizzontale è quella parallela al pavimento, la direzione verticale è perpendicolare all'ancoraggio del motore, la direzione assiale è lungo l'asse macchina), mediante l'utilizzo un analizzatore portatile mod. VIBXPERT II.
