***ANALISI GUASTO SU
MOTORE WEG MAF6300 N.121438
09 03 KW.2500***

Report Diagnostico

Tipo di macchina : **MOTORE WEG MAF6300 N.121438 09 03 KW.2500**

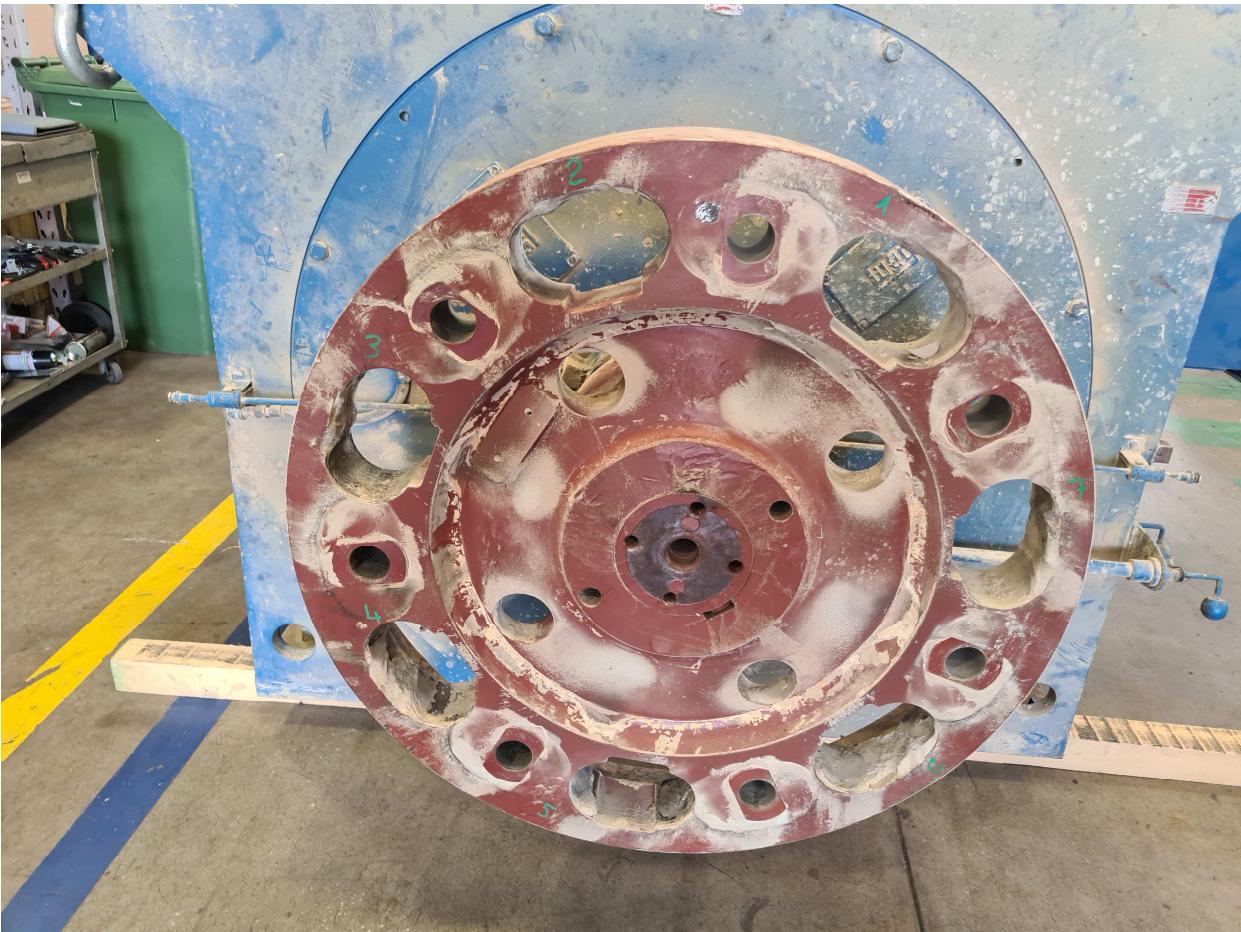
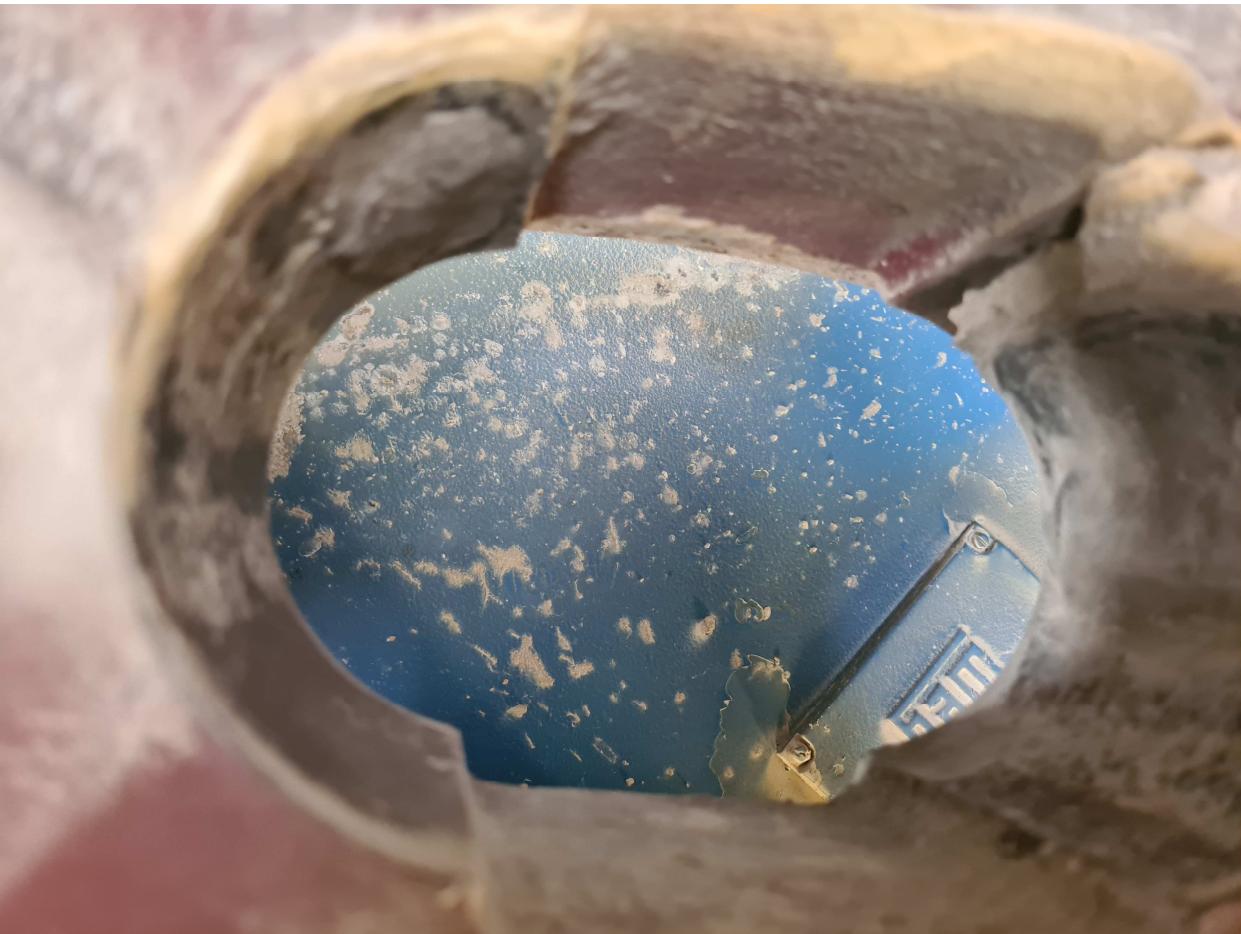
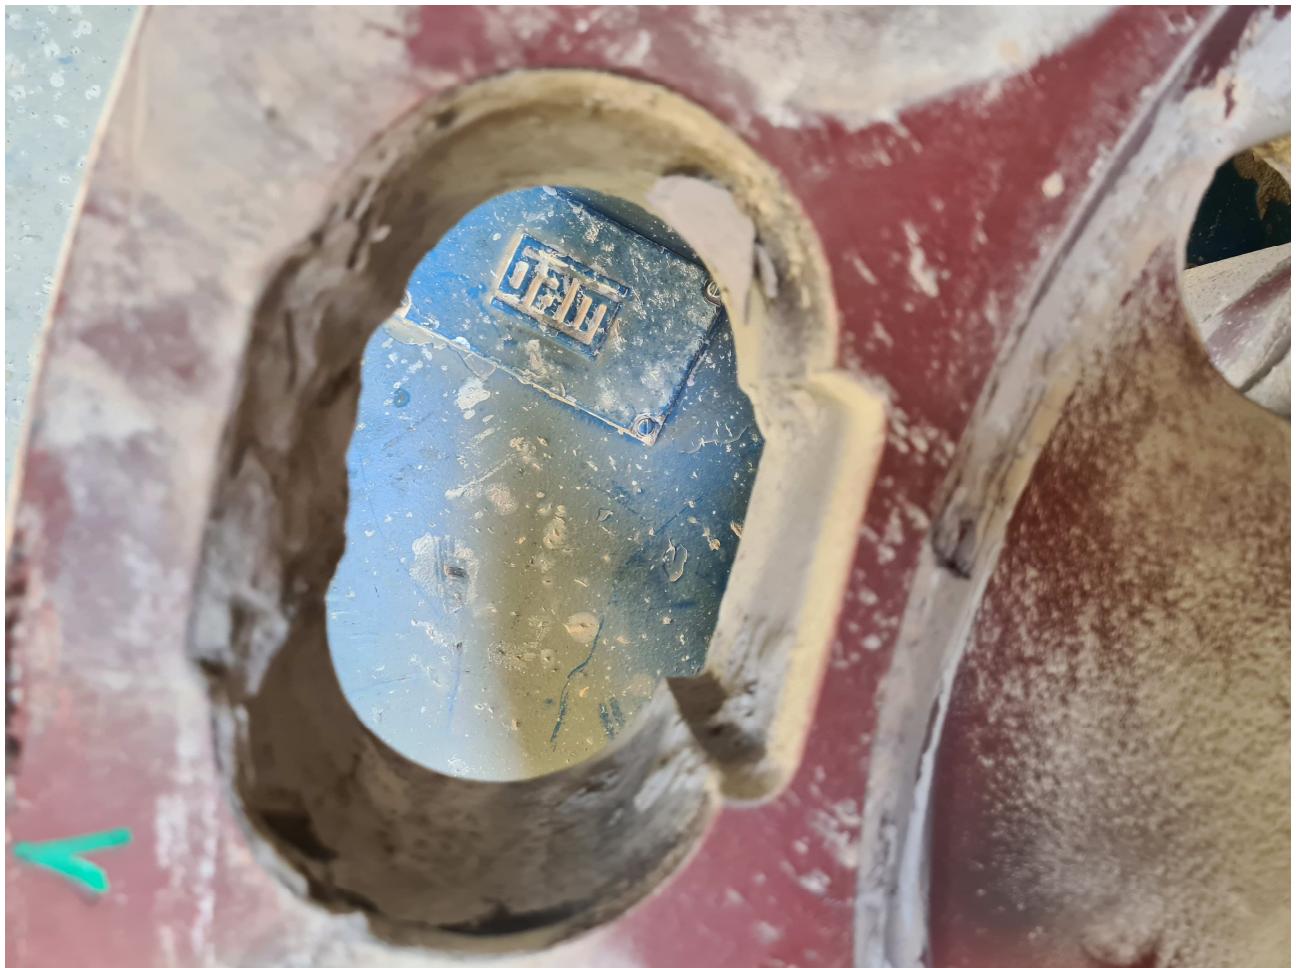
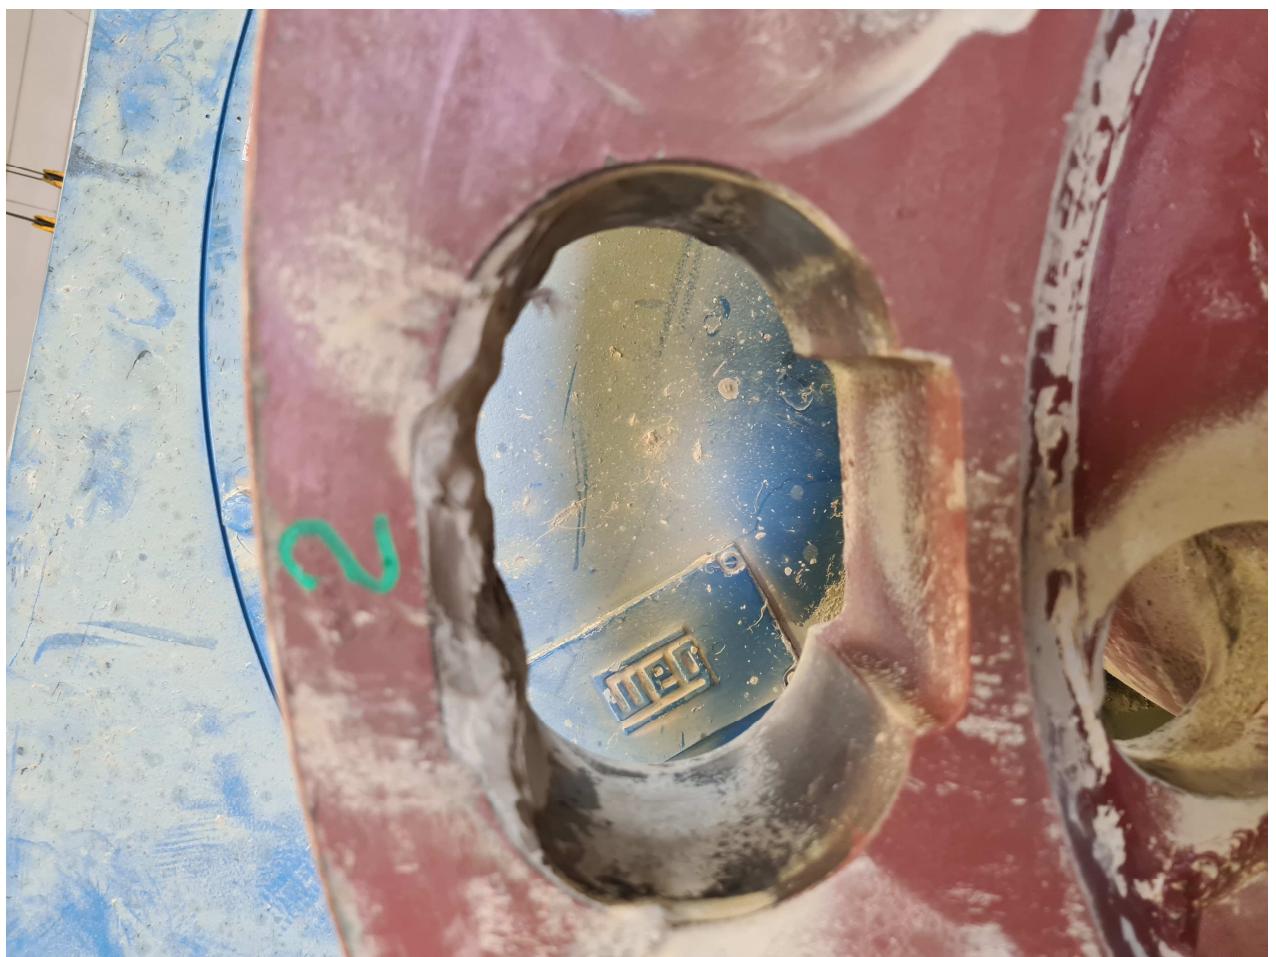
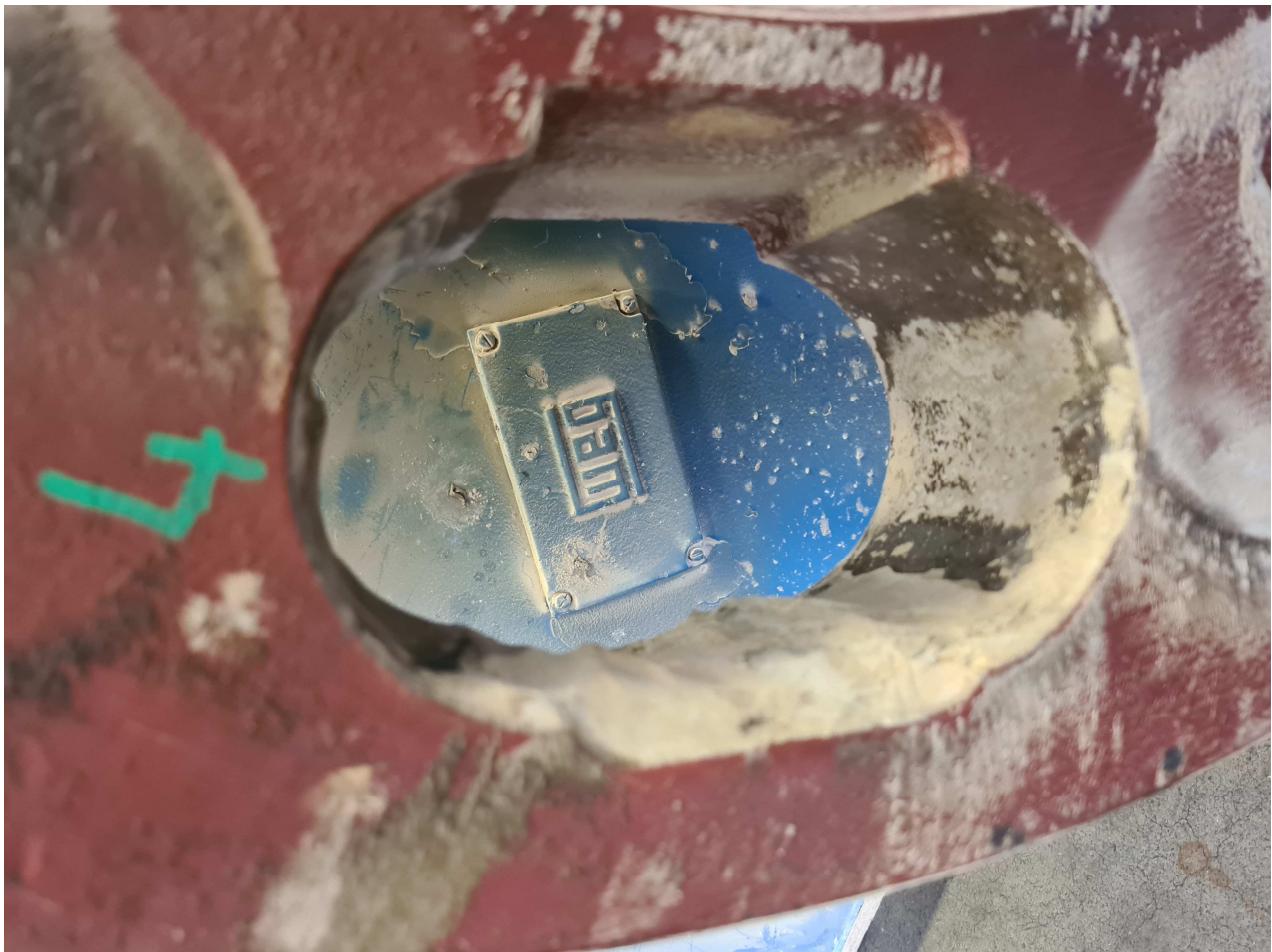
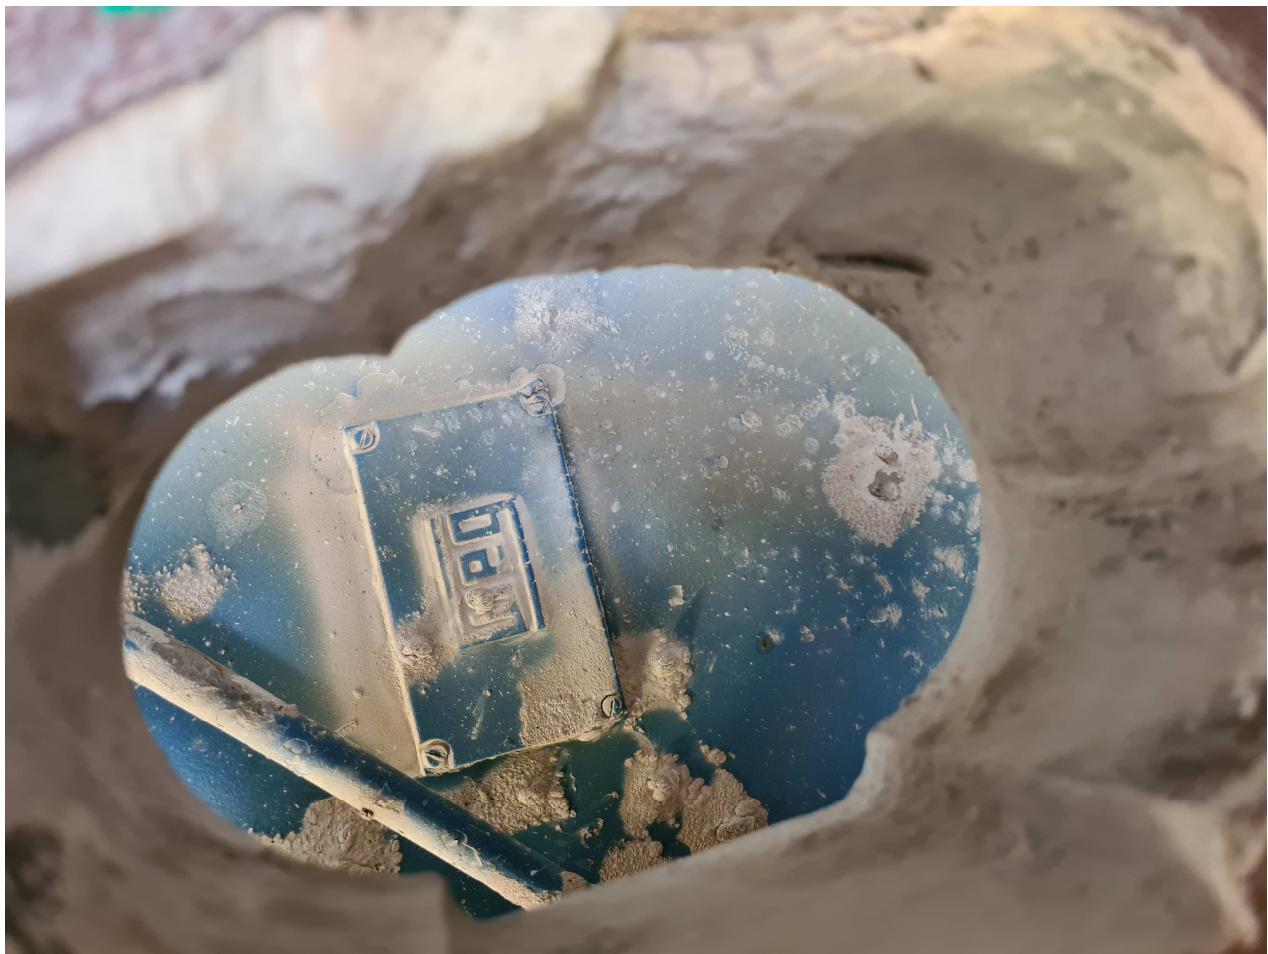
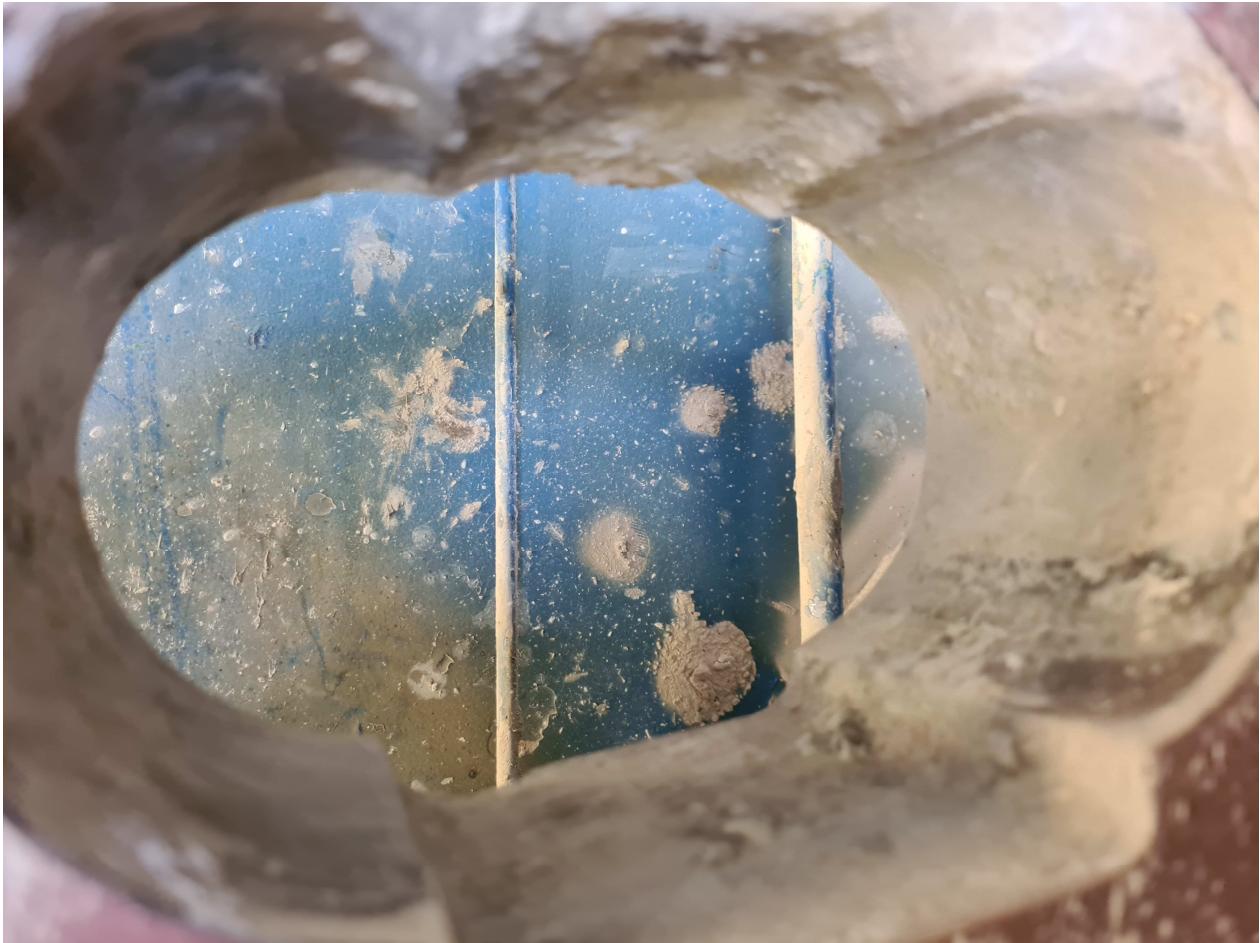
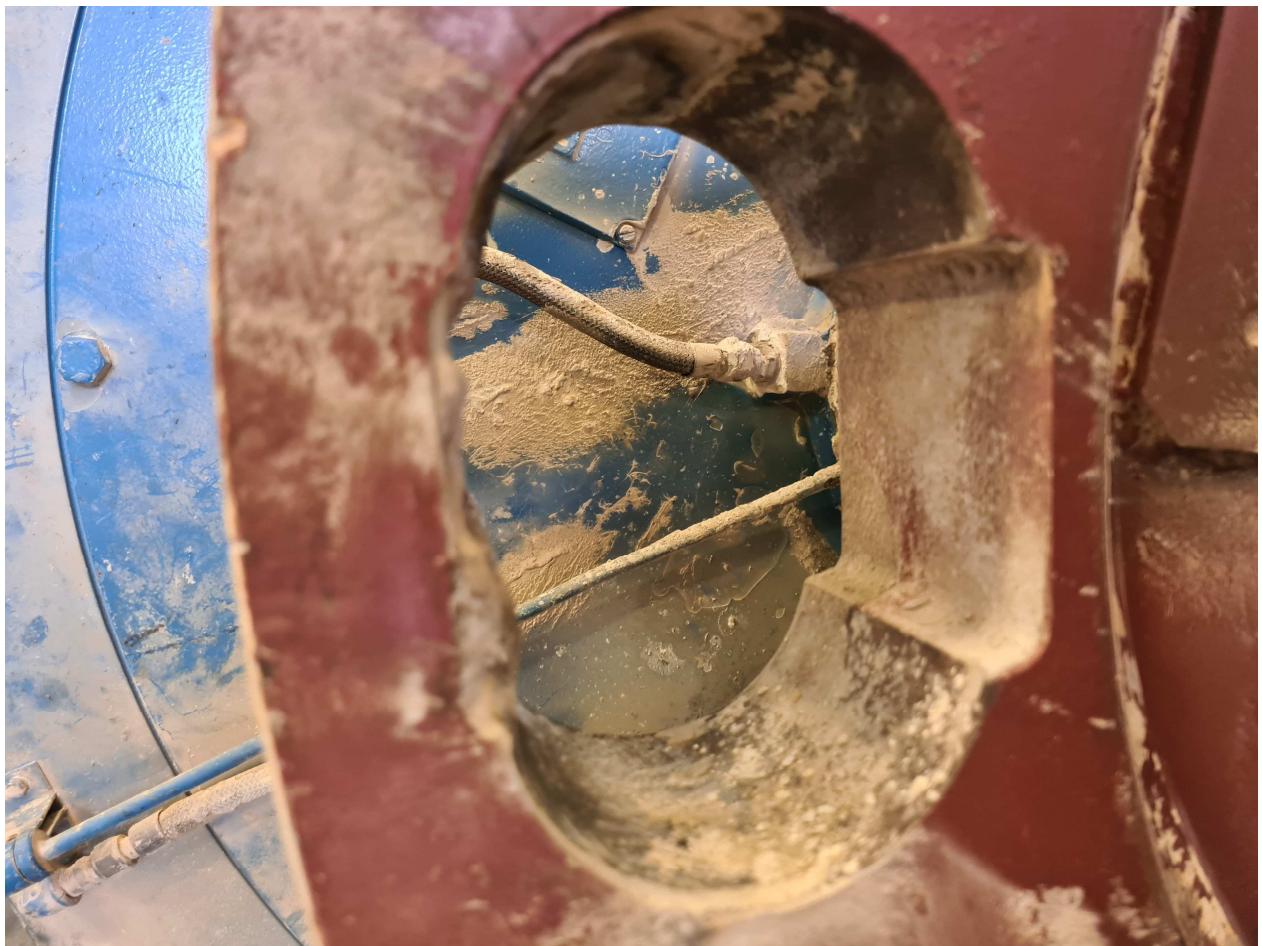
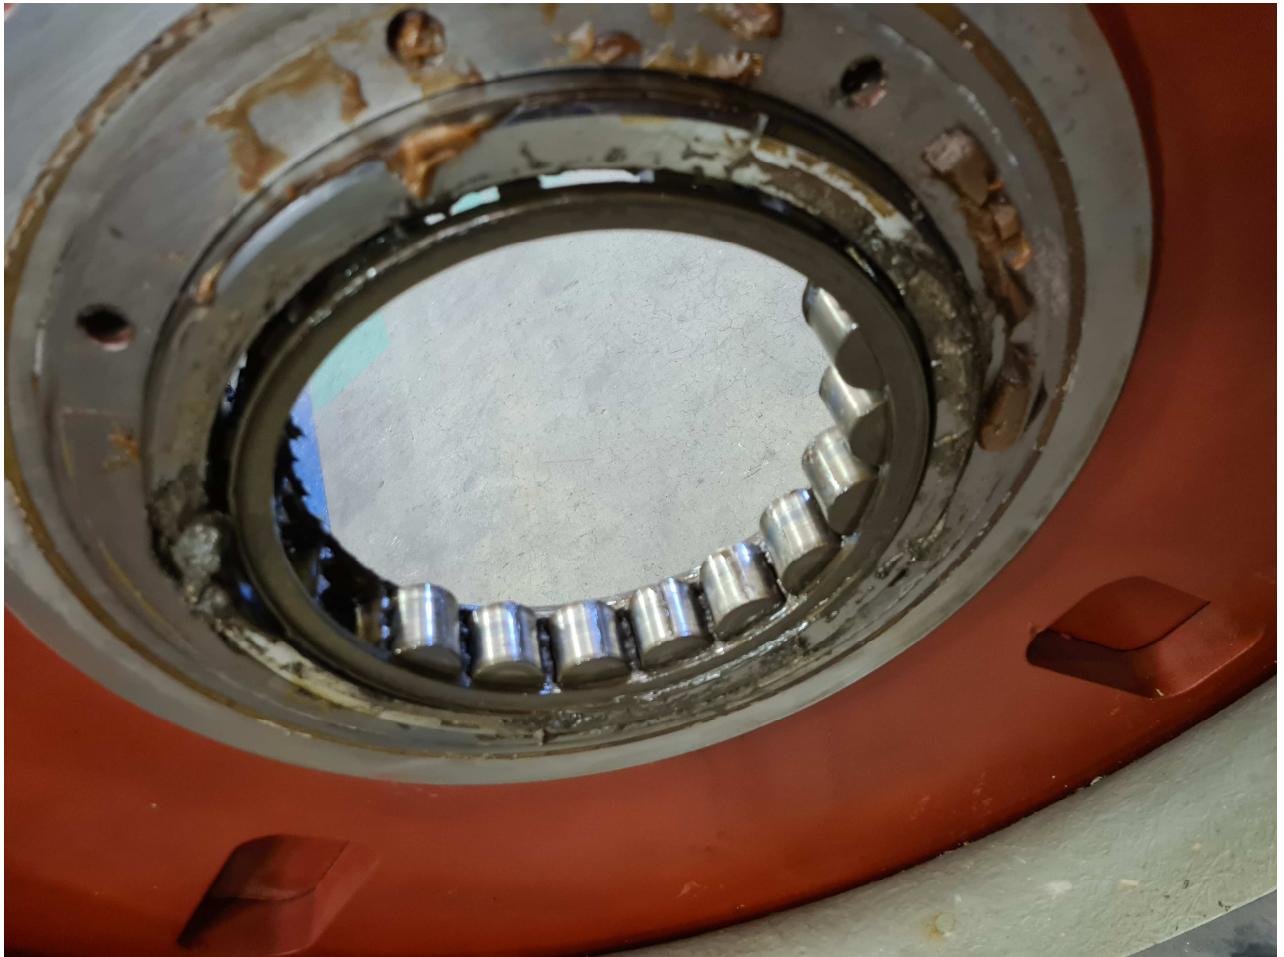
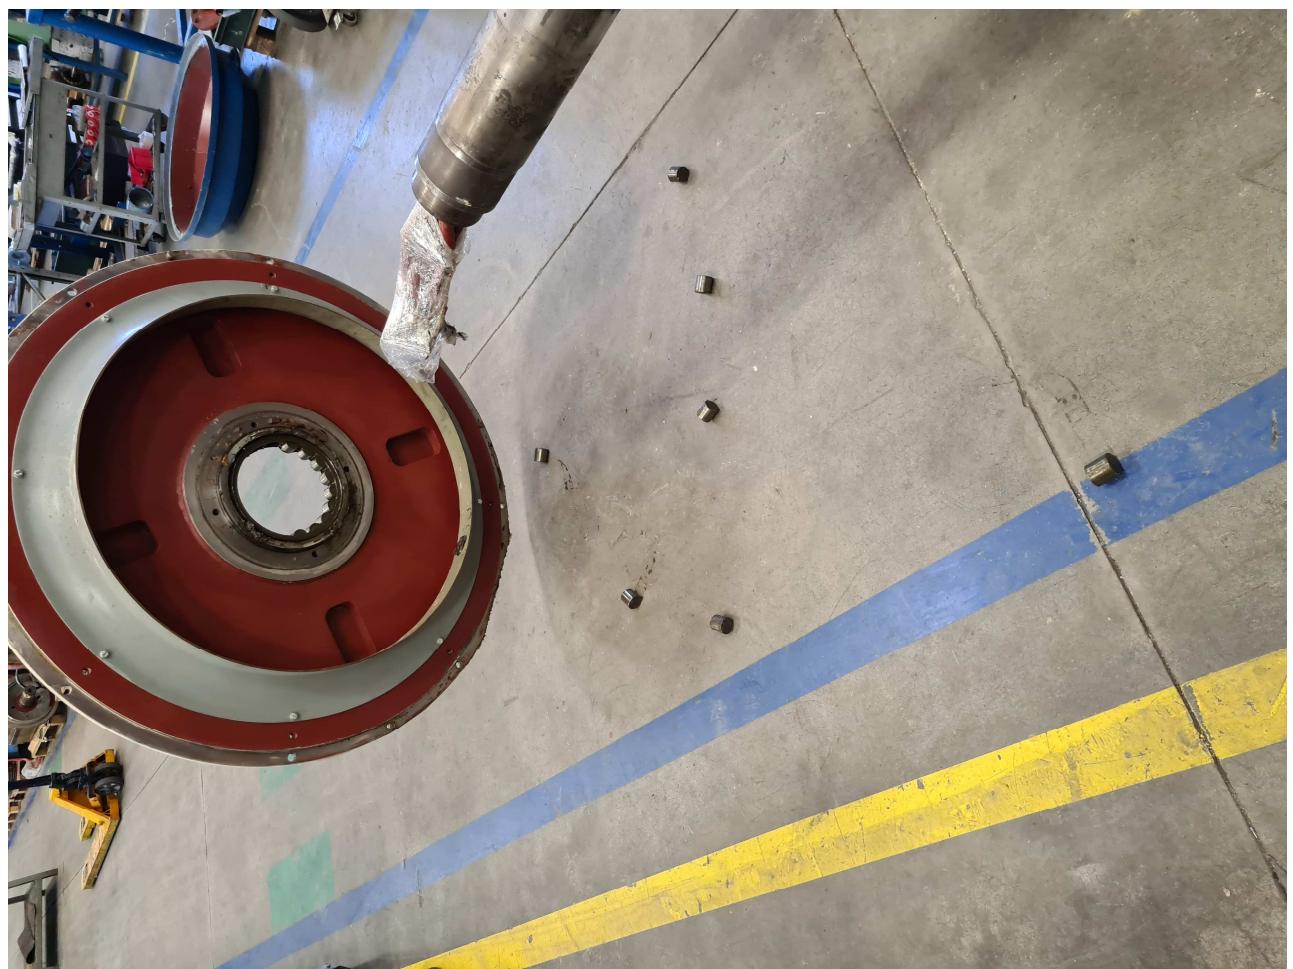
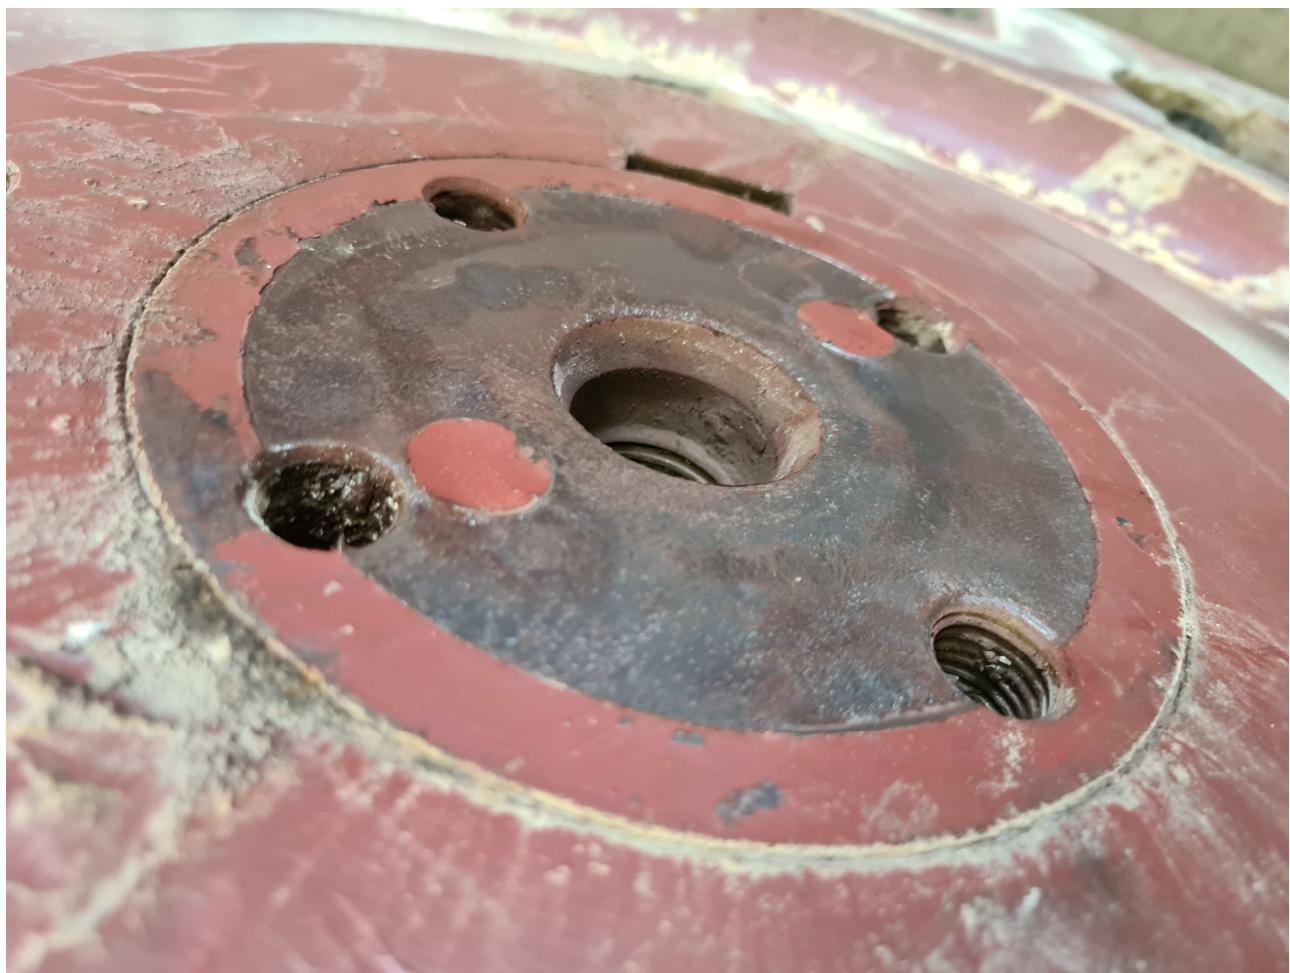
Si allegano le foto che meglio esplicitano quanto descritto

- A. L'albero del motore lato giunto presentava una usura evidente nell'ordine di circa n.1 mm dovuto al martellamento dell'albero del riduttore sullo stesso probabilmente dovuto o ad un gioco assiale eccessivo dell'albero veloce del riduttore o a poco gioco tra i due alberi e per effetto del calore andavano a toccarsi tra loro

- B. Il grasso all'interno dei cuscinetti presentava segni di invecchiamento importanti
- C. Dopo lo smontaggio abbiamo dovuto constatare che la vs. decisione di fermare la macchina con immediatezza in quanto il cuscinetto indiziato di usura si è letteralmente scomposto in vari particolari in particolar modo la gabbia come si era supposto era fortemente danneggiata e la sede esterna dell'alloggio del cuscinetto era consumata.

- D. Dalla analisi visiva risultava che i parastrappi del giunto non spingevano in modo uniforme, infatti come si nota dalle foto nella sede dove alloggiano i parastrappi c'è molta polvere di inerte a dimostrazione di quanto esplicitato

- E. La sede del cuscinetto nu234 era sotto quota di 2/3 decimi mentre per l'albero la parte frontale nonostante l'usura si deciso anche attraverso le analisi del nostro ufficio tecnico e del Vs. Ing. La Macchia Nicola di lasciarla nella condizioni in cui si trovava non comportando problemi al buon funzionamento della macchina
