**Manutenzione Predittiva su**  
**Condizione e Proattiva**  
**Analisi di vibrazioni Nel**  
**Vostro Stabilimento**

## Report Diagnostico

Cliente: **ETEX BUILDING PERFORMANCE**

Tipo di misure: Vibrazionali

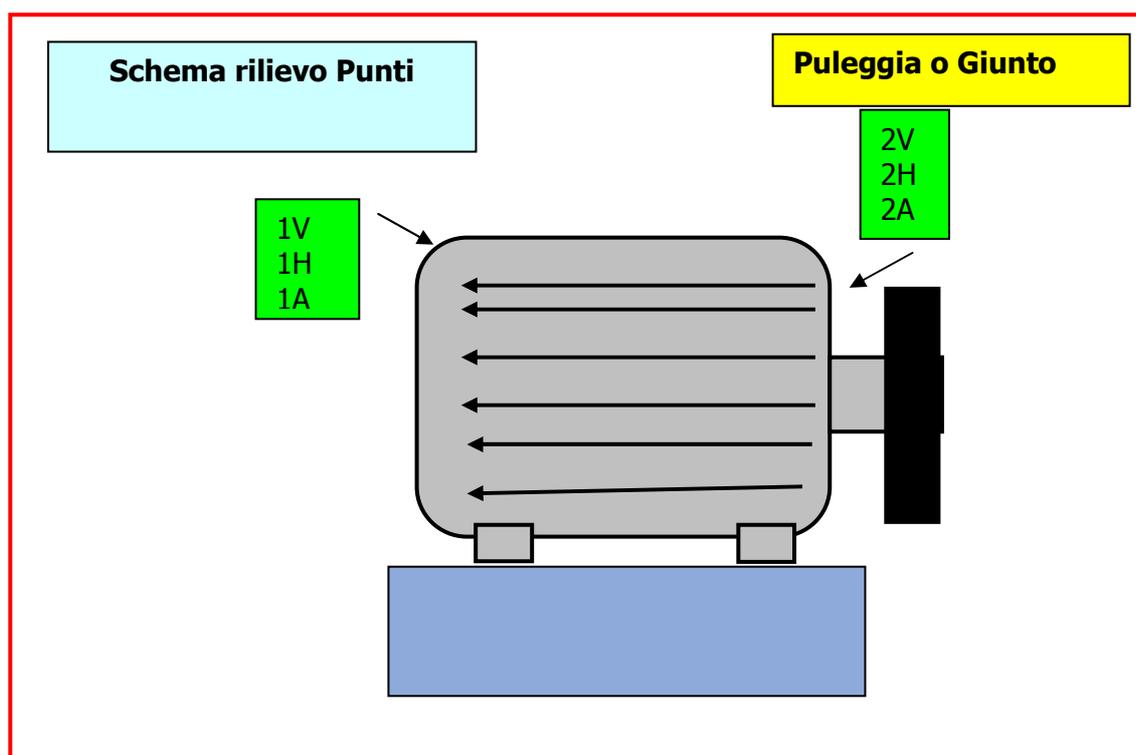
## 2 . Schema punti di misura

In figura è rappresentato lo schema dei punti di misura sul motore.

- Con le diciture H, V e A si intendono rispettivamente orizzontale, verticale ed assiale. Le misure sono state acquisite senza carico e comunque dopo svariate ore di lavoro sia del mixer

A tal fine è stata condotta un'analisi vibrazionale di 1° e 2° livello, effettuando delle acquisizioni sui supporti nelle tre direzioni (orizzontale, verticale ed assiale - la direzione orizzontale è quella parallela al pavimento, la direzione verticale è perpendicolare all'ancoraggio del motore, la direzione assiale è lungo l'asse macchina), mediante l'utilizzo di un analizzatore portatile mod. VIBXPRT II.
