Oggetto: Ispezione termografica quadri elettrici reparto assemblaggio.

Con la presente Vi rimettiamo i risultati dell'ispezione termografica effettuata sui quadri elettrici sotto indicati in data 23/02/2022

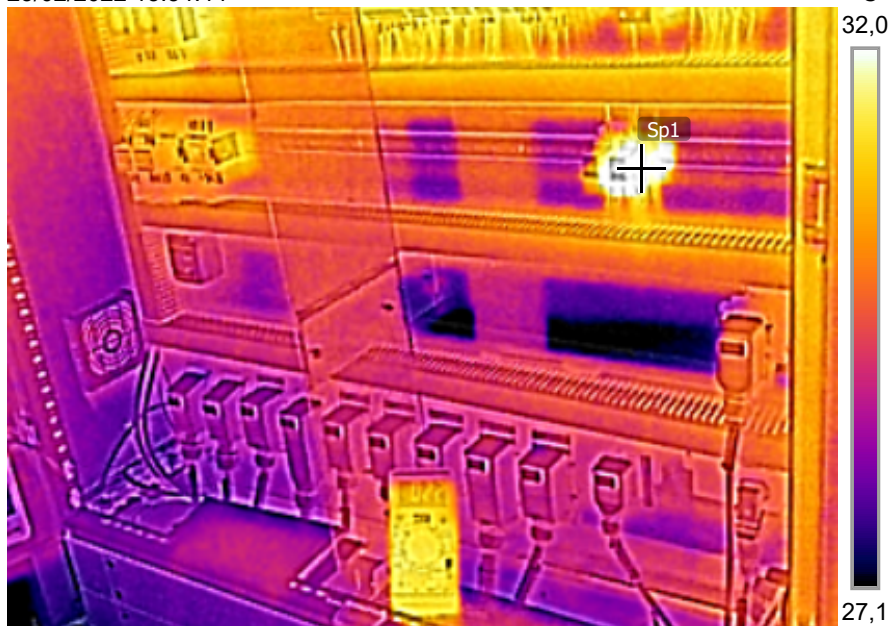
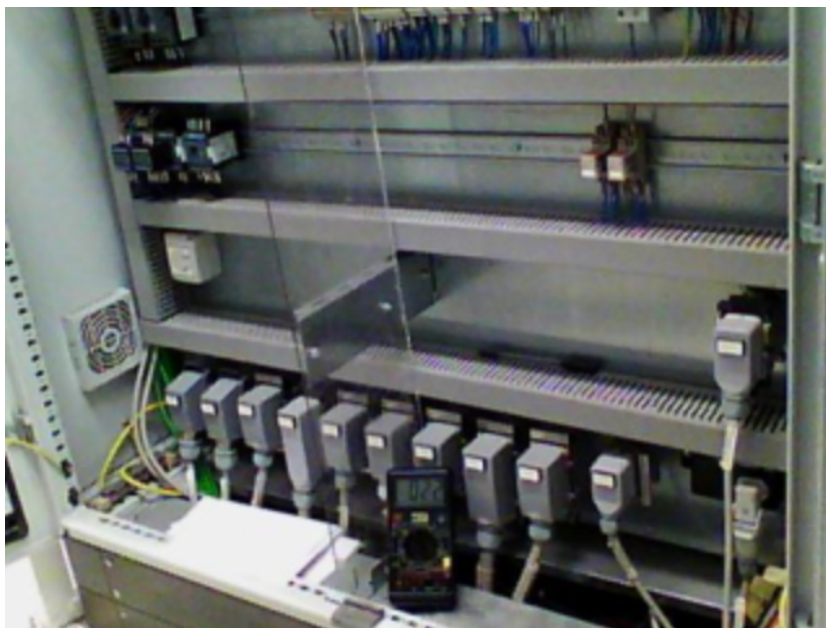
Q.E. SC 05-949 QG

- 1) Q.E. AE SC16-T952: Nessuna anomalia riscontrata.
- 2) Q.E. SC16-949: Nessuna anomalia riscontrata
- 3) Q.E. SC05-949: Nessuna anomalia riscontrata
- 4) Q.E. SC5-M 182: Nessuna anomalia riscontrata
- 5) Q.E. SC11: Nessuna anomalia riscontrata
- 6) Q.E. SC11: Nessuna anomalia riscontrata
- 7) Q.E. IS104-IS105: Nessuna anomalia riscontrata
- 8) Q.E. IS103: Nessuna anomalia riscontrata
- 9) Q.E. IS102: Nessuna anomalia riscontrata
- 10) Q.E. IS101: Nessuna anomalia riscontrata
- 11) Q.E. A10-1: Nessuna anomalia riscontrata
- 12) Q.E. A16-T952: Nessuna anomalia riscontrata
- 13) Q.E. IS10: Nessuna anomalia riscontrata

| Sp1 | 35,9 °C |

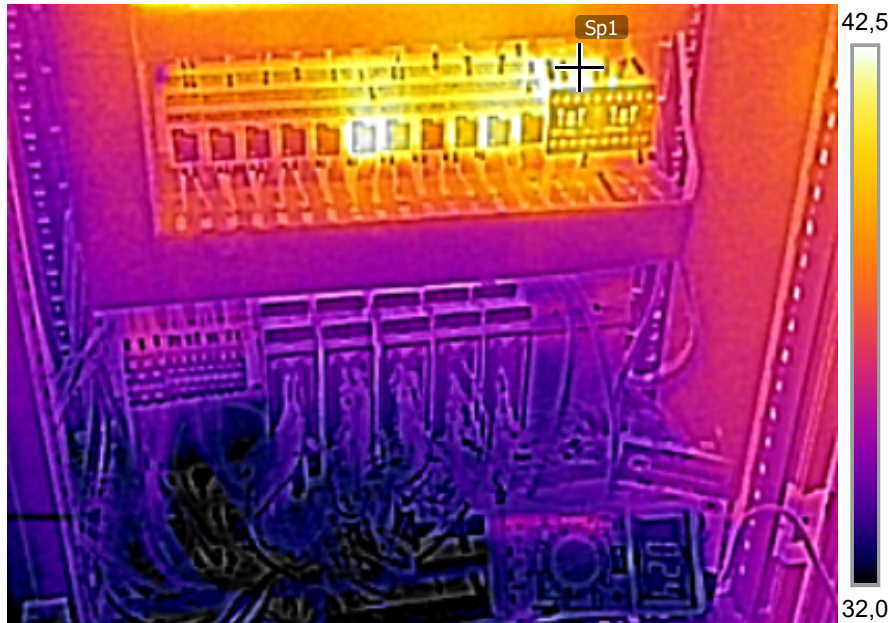
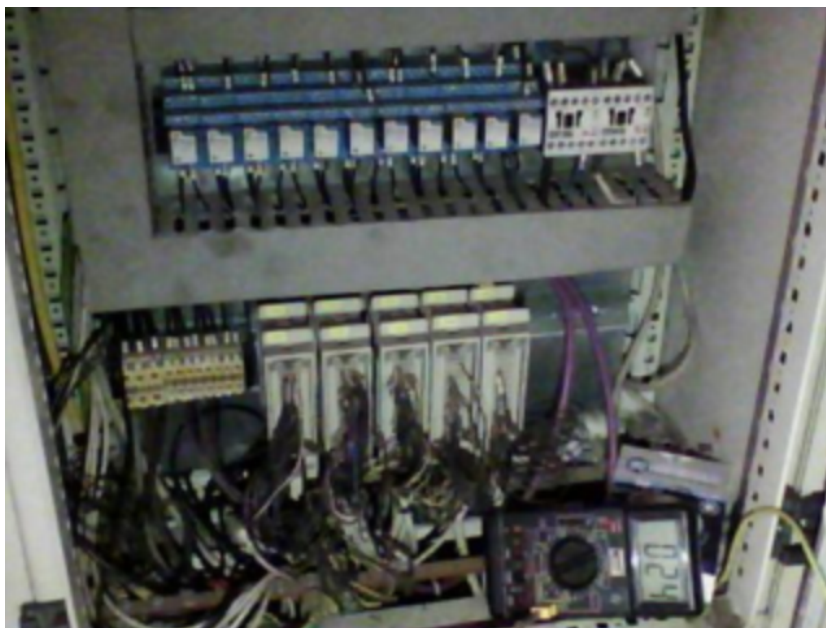
Q.E. IS10

| Sp1 | 41,2 °C |

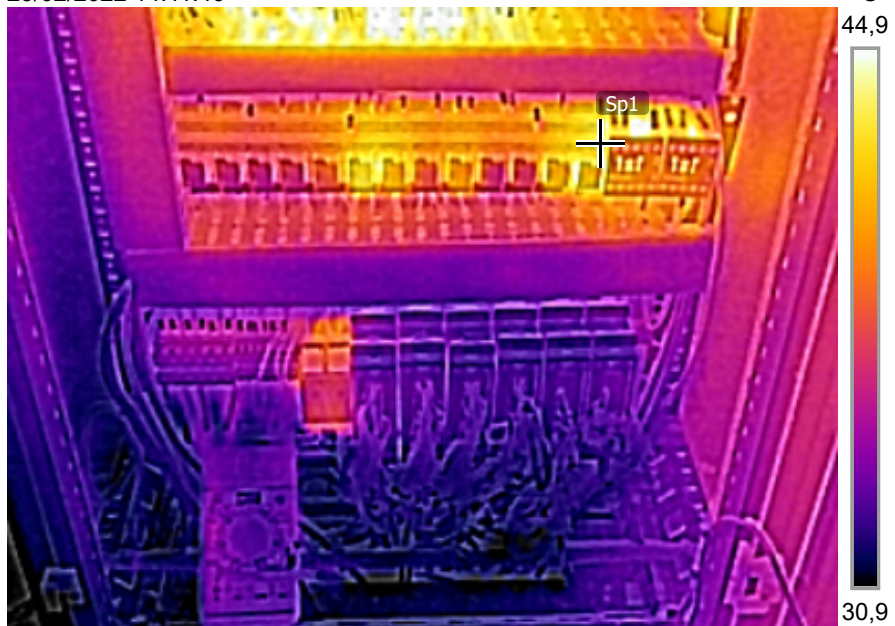
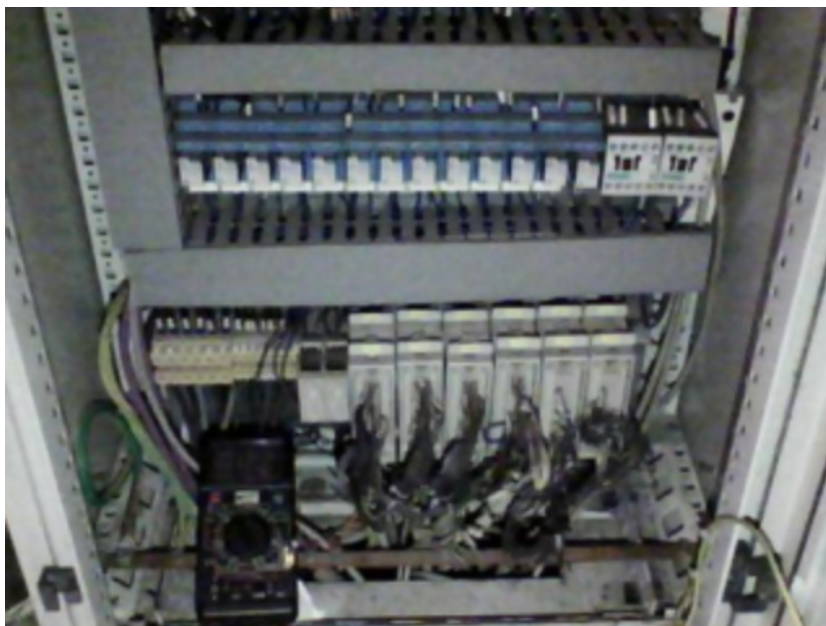
Q.E. IS40

| Sp1 | 42,9 °C |

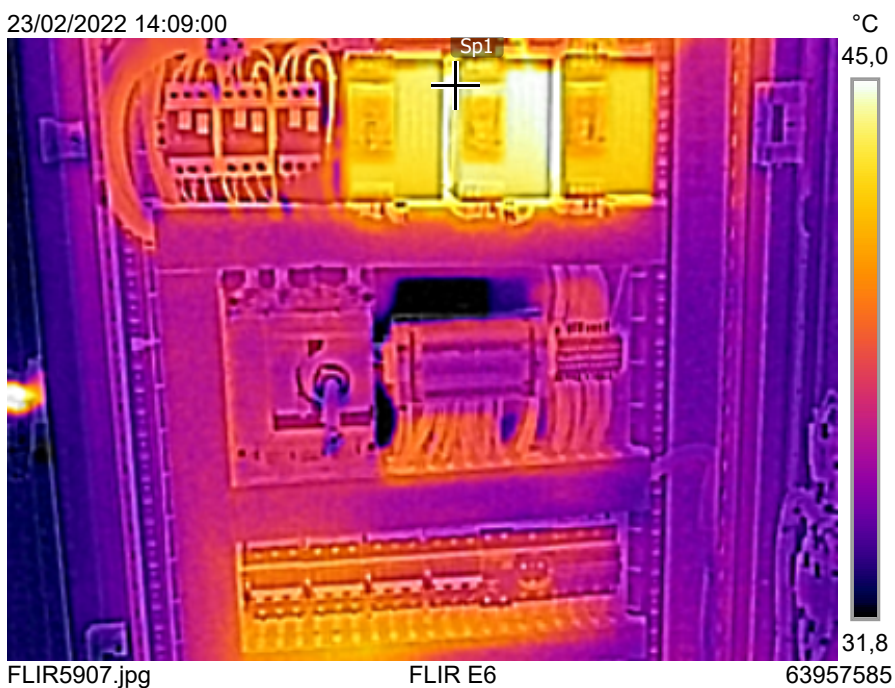
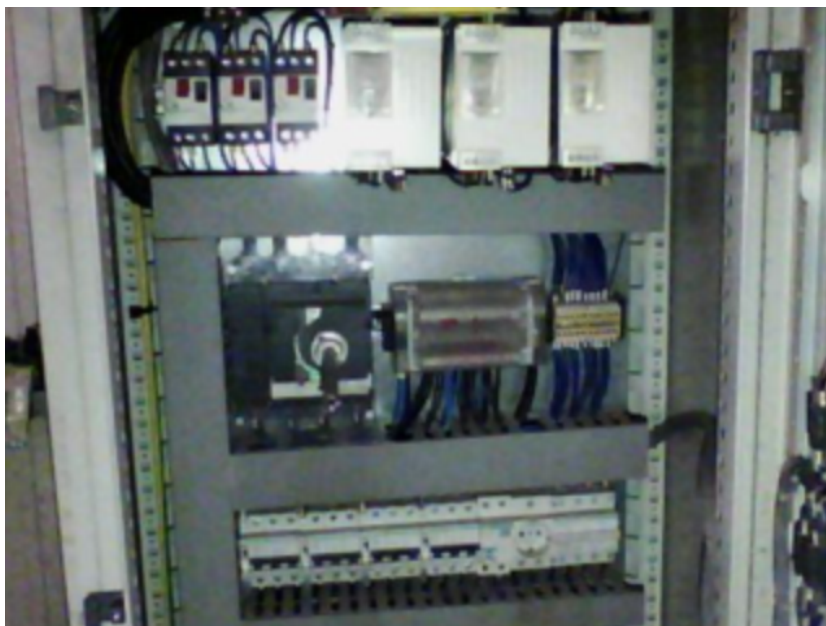
Q.E. IS30

- 14) Q.E. A16: Nessuna anomalia riscontrata
- 15) Q.E. IS20: Nessuna anomalia riscontrata
- 16) Q.E. IS30: Nessuna anomalia riscontrata
- 17) Q.E. SC14: Nessuna anomalia riscontrata

| Sp1 | 44,4 °C |

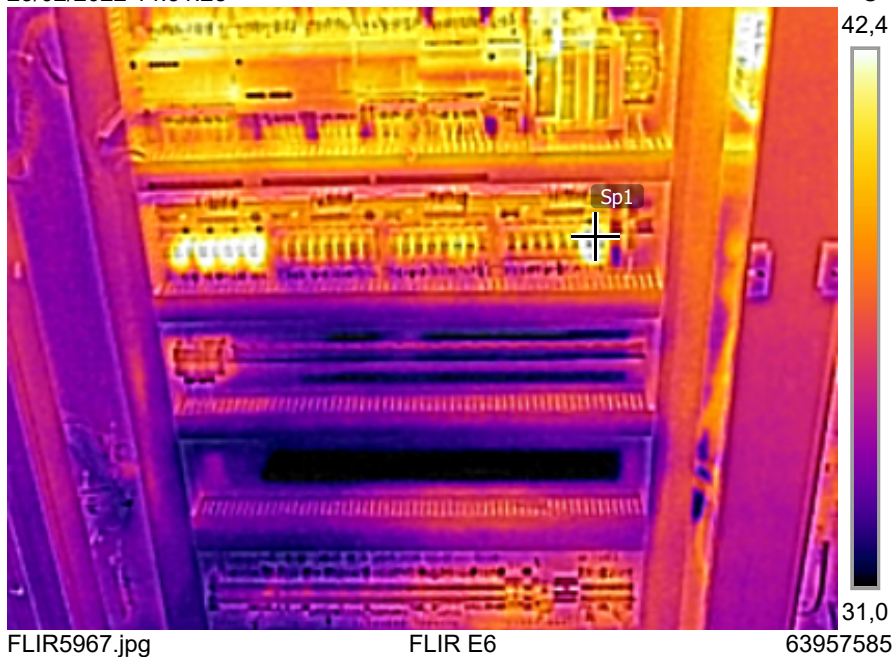
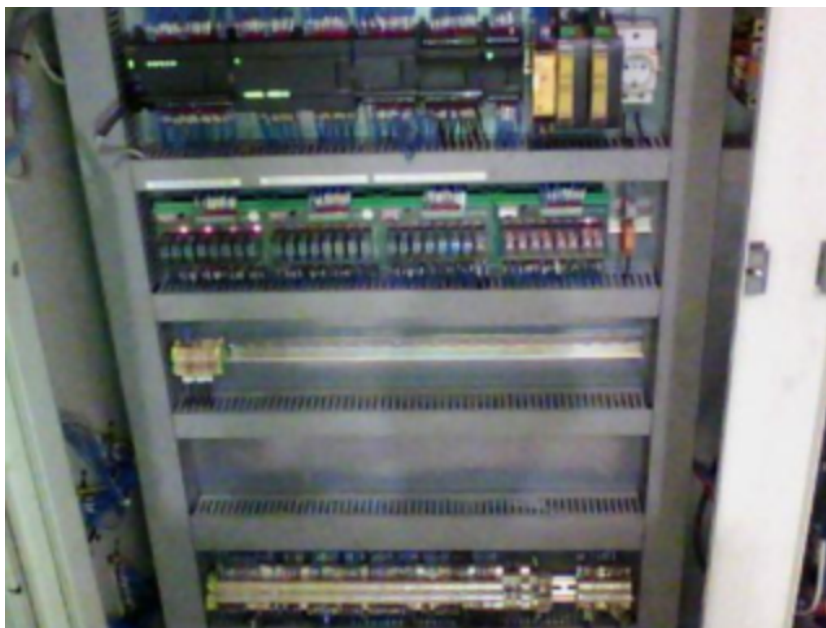
Q.E. TP02

- 22) Q.E. IS04: Nessuna anomalia riscontrata
- 23) Q.E. TP 10-20: Nessuna anomalia riscontrata
- 24) Q.E. TP 20-40: Nessuna anomalia riscontrata
- 25) Q.E. TP 02: Nessuna anomalia riscontrata

| Sp1 | 43,0 °C |

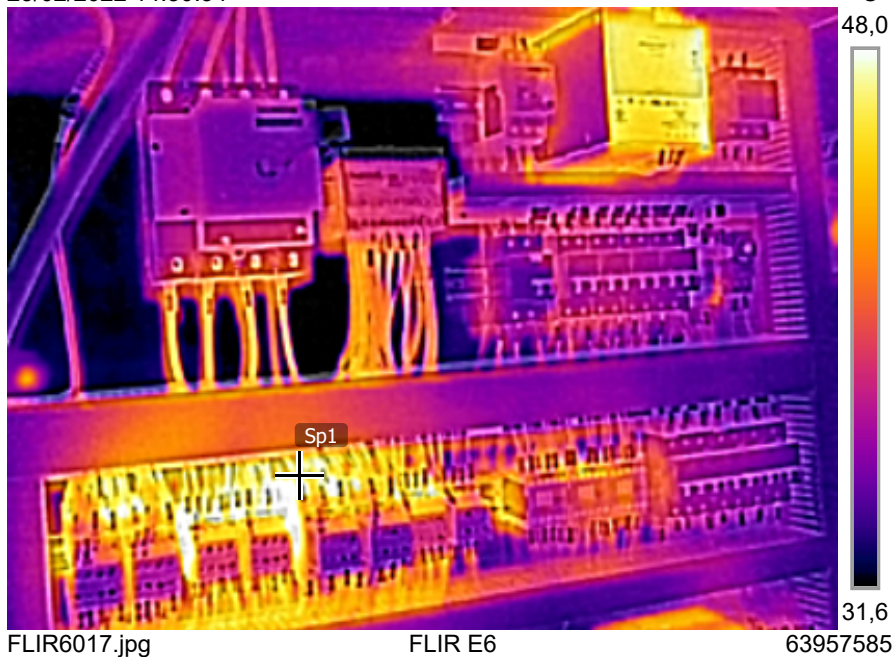
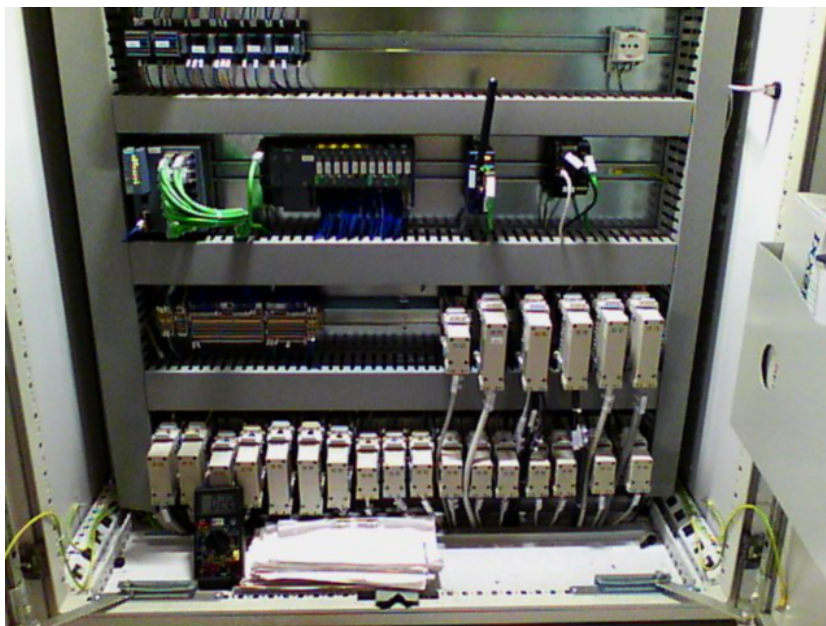
Q.E.ASS 01

- 30) Q.E. TP 90: Nessuna anomalia riscontrata
- 31) Q.E. TP 110-120: Nessuna anomalia riscontrata
- 32) Q.E. ASS 01: Nessuna anomalia riscontrata
- 33) Q.E. ASS 02: Nessuna anomalia riscontrata

| Sp1 | 43,7 °C |

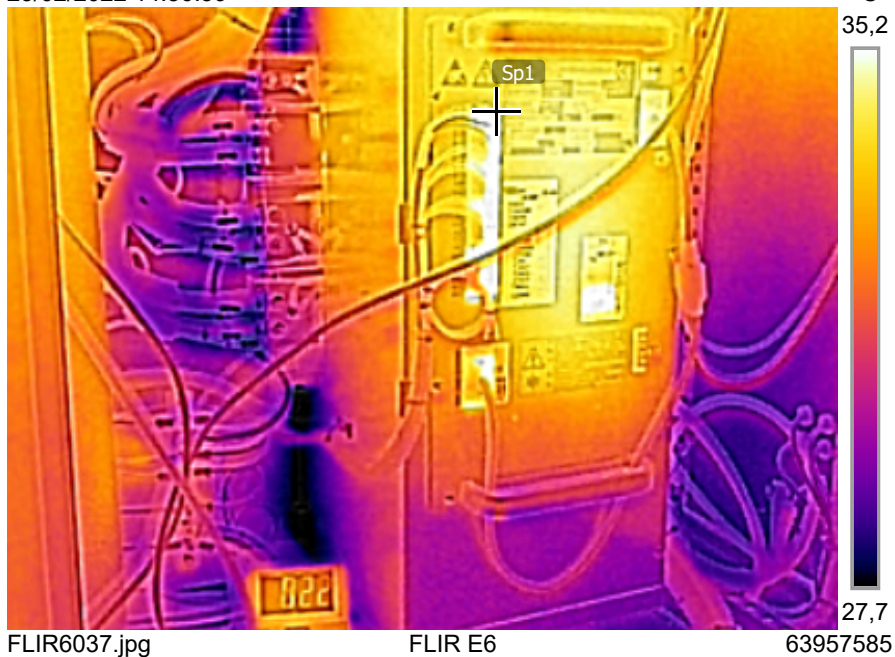
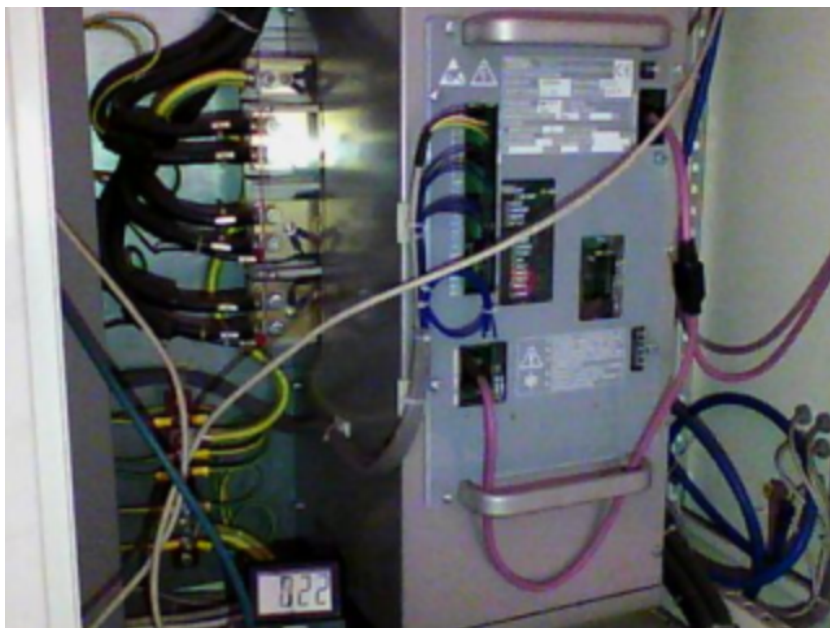
Q.E. ASS 03

- 34) Q.E. ASS 03: Nessuna anomalia riscontrata

| Sp1 | 34,5 °C |

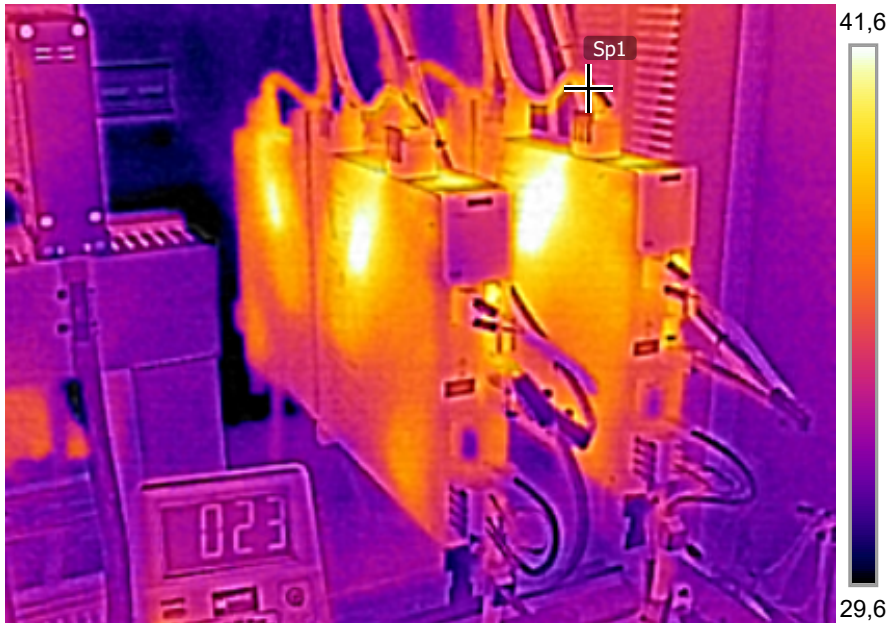
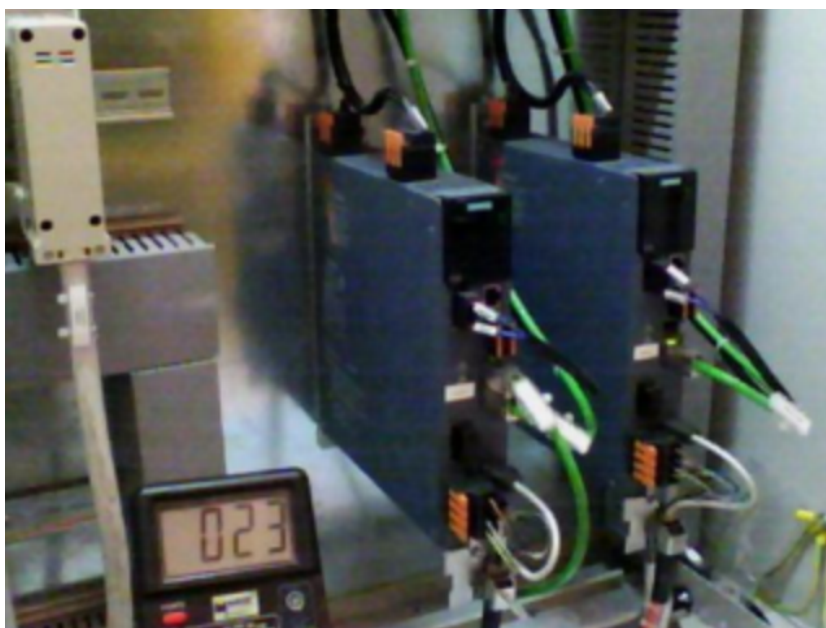
Q.E. CELLA VISIONE GUIDA DX

35) Q.E. CELLA VISIONE GUIDA DX: Nessuna anomalia riscontrata

| Sp1 | 35,7 °C |
