R.E.M. s.r.l.
Via Ferruccia, 16/a – 03010 Patrica (FR)
Tel. 0775 830116 – Fax 0775 839345
Email : info@rem-motori.it

Misurazioni

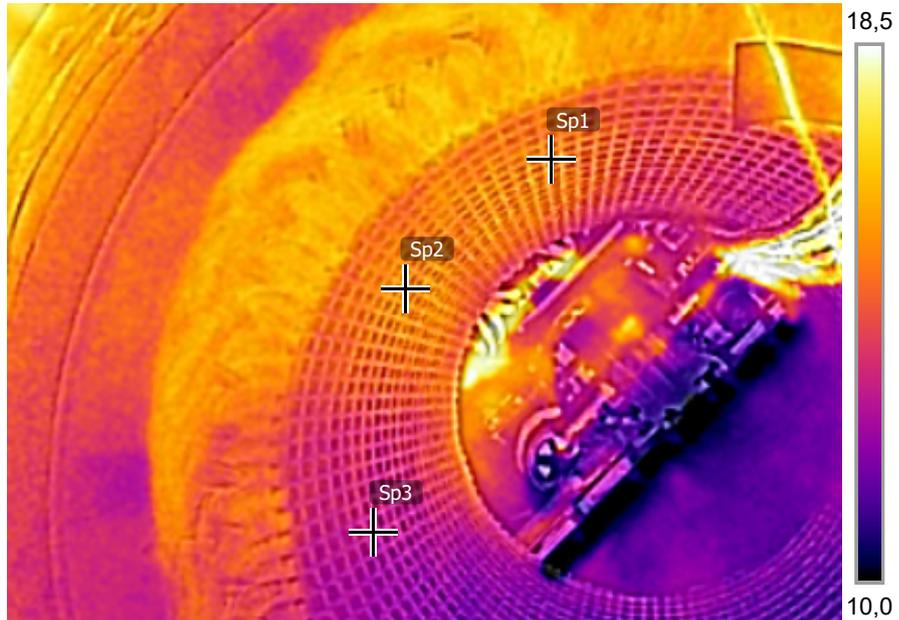
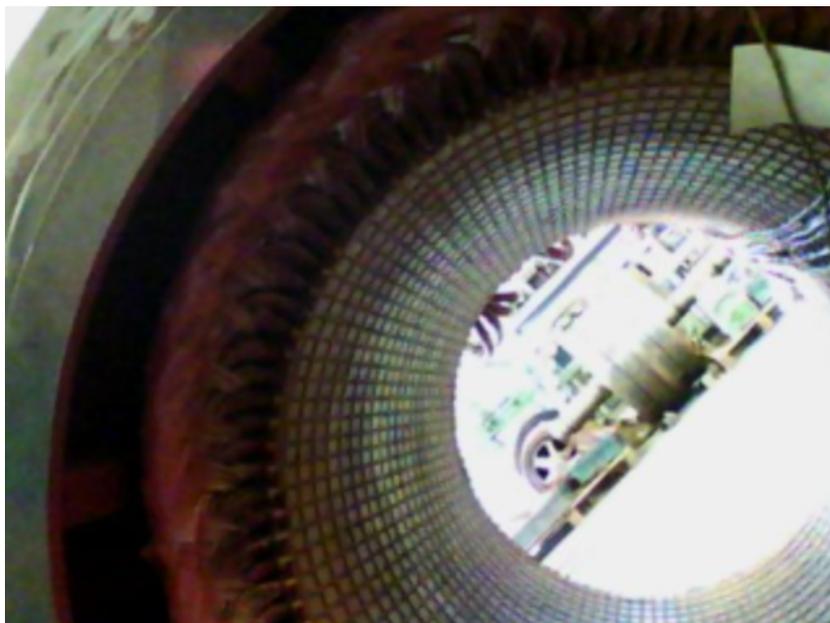
FLIR4383.jpg

Sp1	14,5 °C
Sp2	14,6 °C
Sp3	13,1 °C

Da come si evidenzia dalle foto alle infrarossi, avendo magnetizzato il pacco non si evidenziano punti Caldi e quindi si ritiene il pacco lamellare statorico senza punti di corto circuito. e indicazioni SP1 - SP2 . SP3, sono dei punti casuali che indicano quanto descritto. Se vi fossero stati punti caldi (in corto) si sarebbero evidenziati con un colore molto più chiaro.
