Date/Time 25/09/2019 12:11:09

REM\LINEA 2\POMPA POZZO CALDO \MOTORE\M2V\101 Valore globale vel. > 600

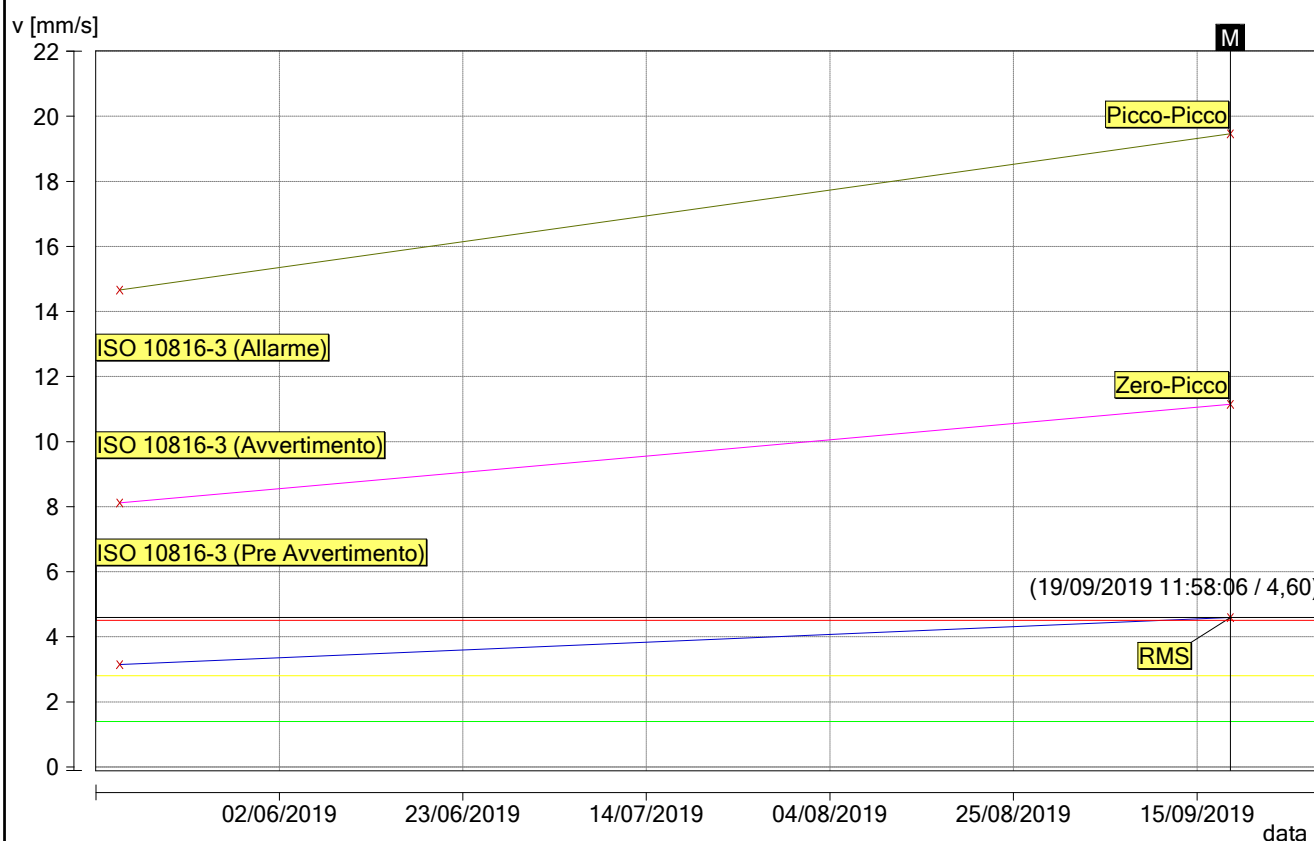
| Cursore Principale | X [] | = 19/09/2019 11:58:06 | Macchina | MOTORE |
| | Y [mm/s] | = 4,60 | Tipo: | Motore |
| Cursore delta | X [] | = Non Attivo | Classe ISO | Gruppo2 (ISO10816-3) |
| | Y [mm/s] | = Non Attivo | Potenza: | 55 kW |
| | | | Velocità | 2940 RPM |
| 19/09/2019 | 16:53:34 | Allarmi trovati nello strumento | Riscontrato allarme sulla misura presa in 19/09/2019 11:58:06 | |
