Date/Time 25/09/2019 12:31:58

REM\LINEA 2\POMPA POZZO CALDO \POMPA\P2H\101 Valore globale vel. > 600

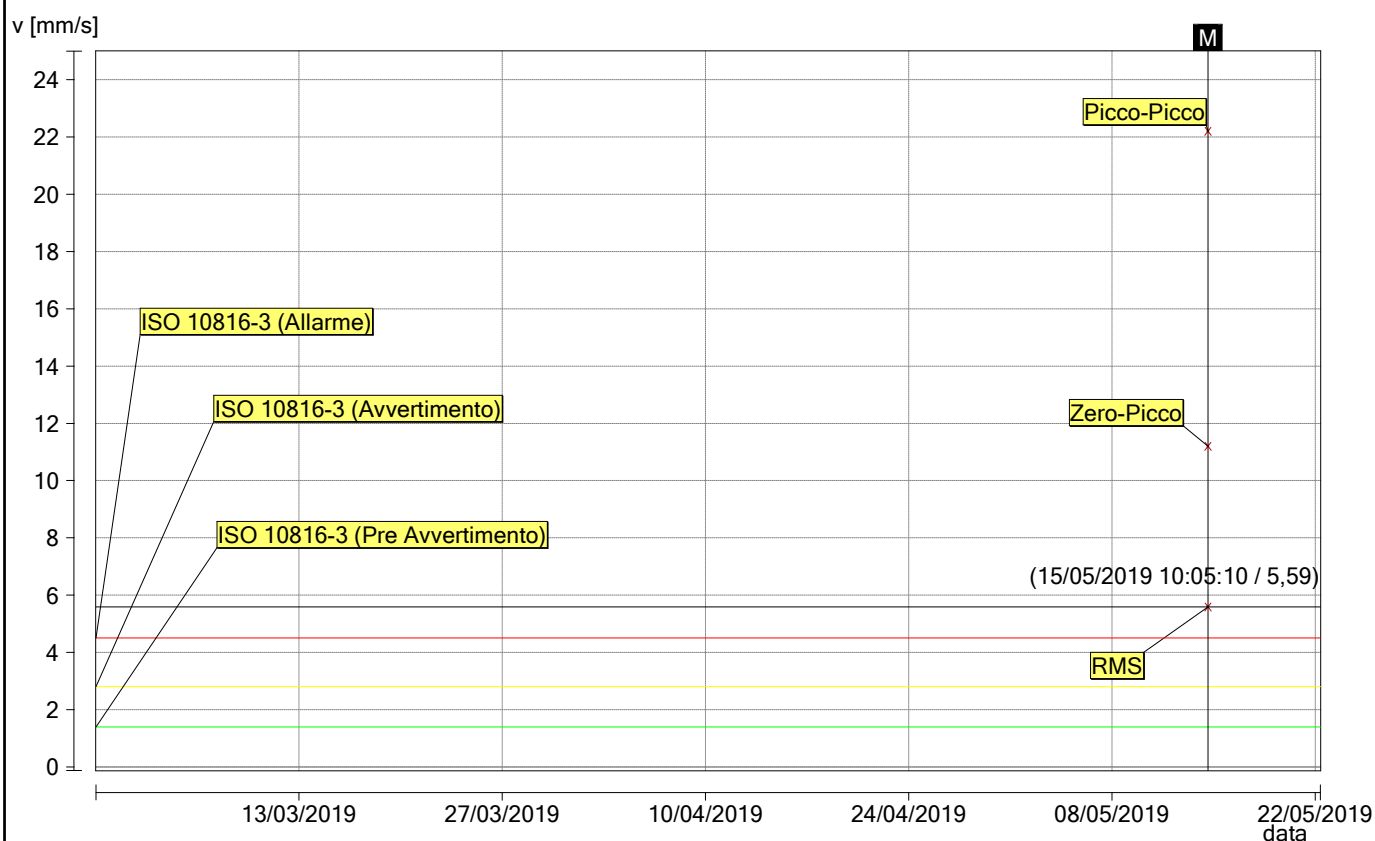
| Cursore Principale | X [] | = 15/05/2019 10:05:10 | Macchina | POMPA |
| | Y [mm/s] | = 5,59 | Tipo: | Pompa |
| Cursore delta | X [] | = Non Attivo | Classe ISO | Gruppo3 (ISO10816-3) |
| | Y [mm/s] | = Non Attivo | Potenza: | 315 kW |
| | | | Velocità | 2979 RPM |

| 15/05/2019 | 13:56:28 | Allarmi trovati nello strumento | Riscontrato allarme sulla misura presa in 15/05/2019 10:05:10 |
