Date/Time 25/09/2019 11:11:07

REM\LINEA 2\RICIRCOLO FUMI L1-S20-C0-045\VENTILATORE\S2V\101 Valore globale vel. > 600

Macchina VENTILATORE

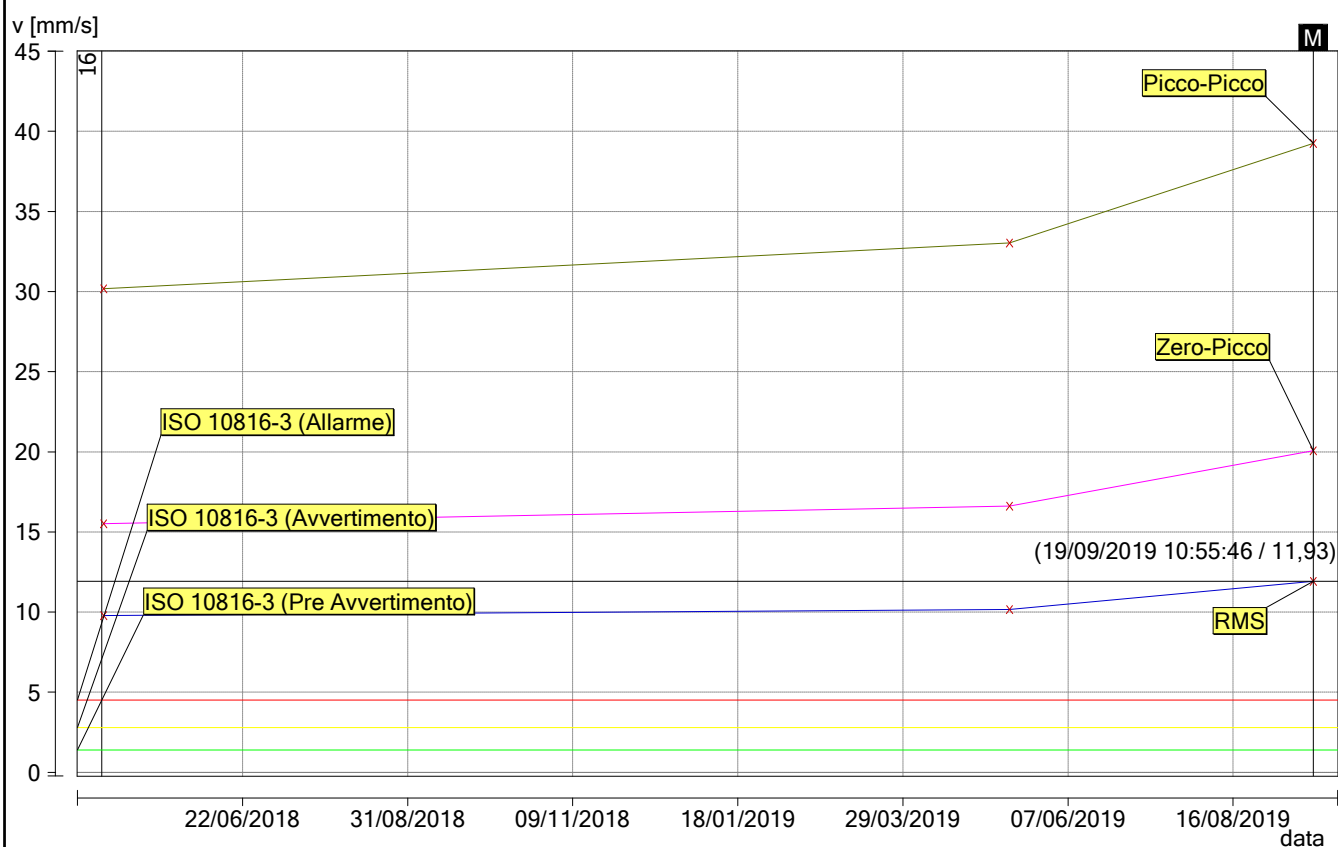
Cursore Principale X [] = 19/09/2019 10:55:46

Y [mm/s] = 11,93

Classe ISO Gruppo2 (ISO10816-3)

Potenza: 110 kW

Velocità 2985 RPM
