REM\LINEA 3\VENTILATORE CONDENSATORE A N21 CO005A\MOTORE\M1V\101 Valore globale vel. > 600

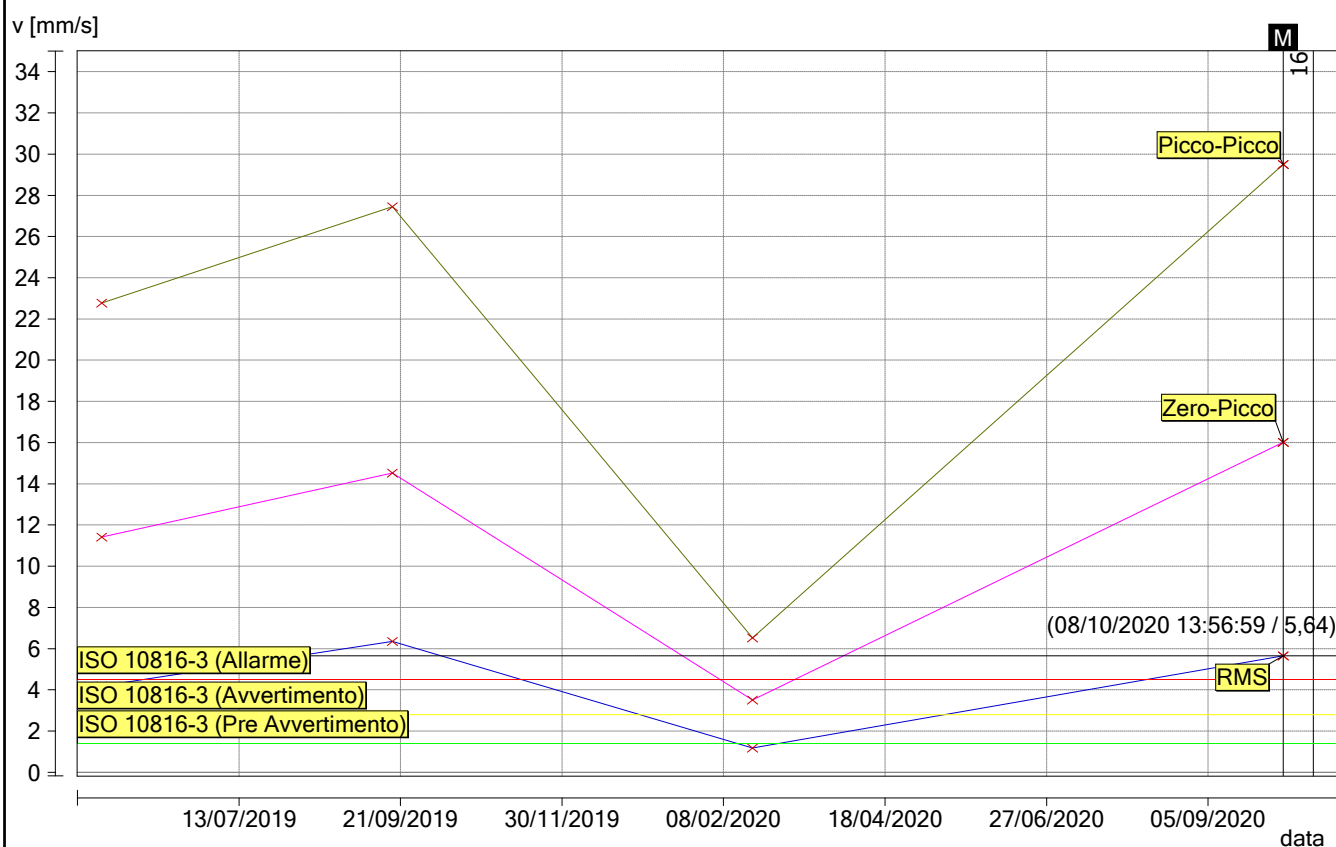
Cursore Principale X [] = 08/10/2020 13:56:59

Y [mm/s] = 5,64

Classe ISO Gruppo2 (ISO10816-3)

Potenza: 160 kW

Velocità 988 RPM
