REM\LINEA 3\VENTILATORE CONDENSATORE A N21 CO005A\MOTORE\M1V\101 Valore globale vel. > 600

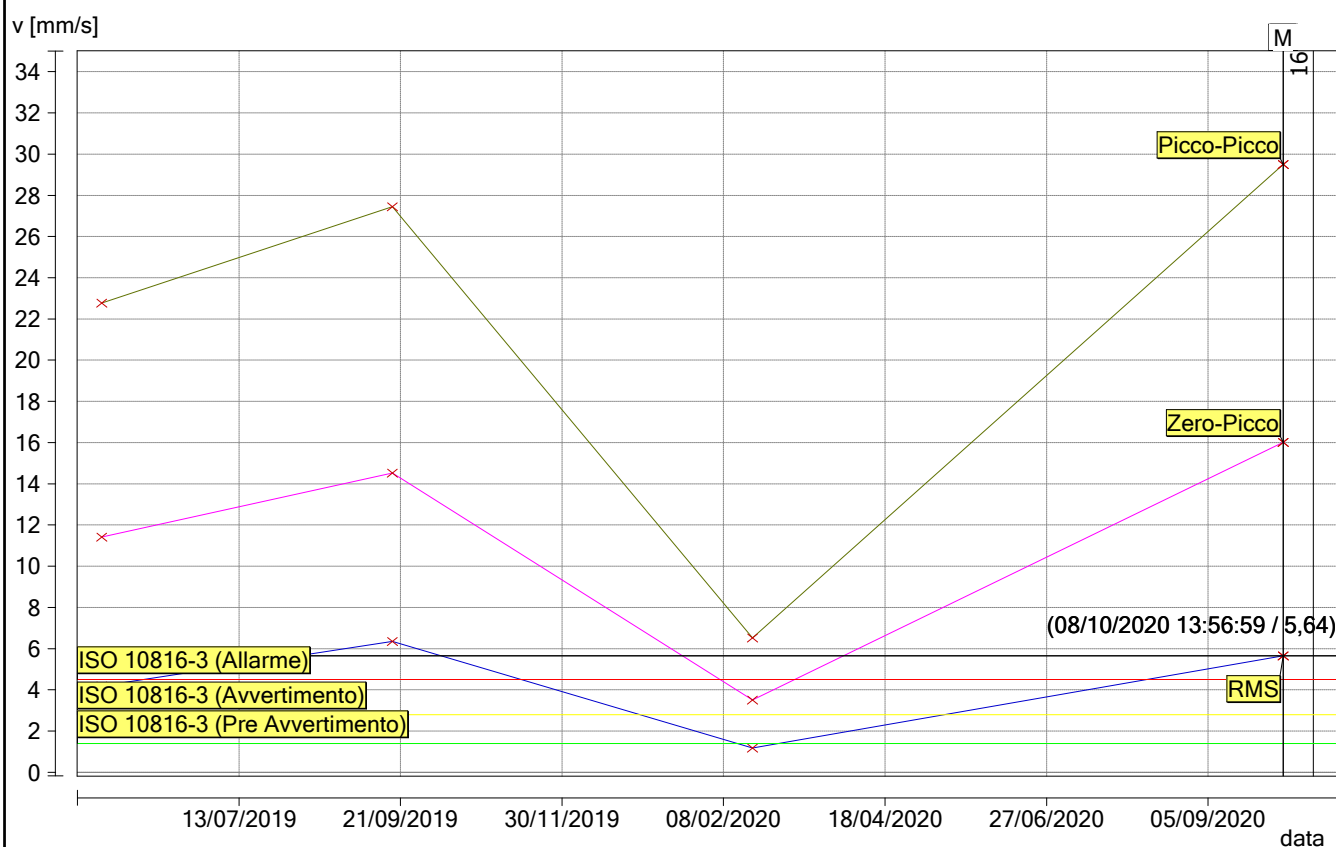
Cursore Principale X [] = 08/10/2020 13:56:59

Macchina MOTORE

Y [mm/s] = 5,64

Tipo: Motore

Classe ISO Gruppo2 (ISO10816-3)

Potenza: 160 kW

Velocità 988 RPM

| Data | Ora | Evento | Commento |
|---|---|---|---|
| 08/10/2020 | 14:47:29 | Allarmi trovati nello strumento | Riscontrato allarme sulla misura presa in 08/10/2020 13:56:59 |
