Date/Time 19/02/2020 15:13:01

REM\LINEA 1\POMPA RAFFREDDAMENTO GRIGLIE A\POMPA\P1V\101 Valore globale vel. > 600

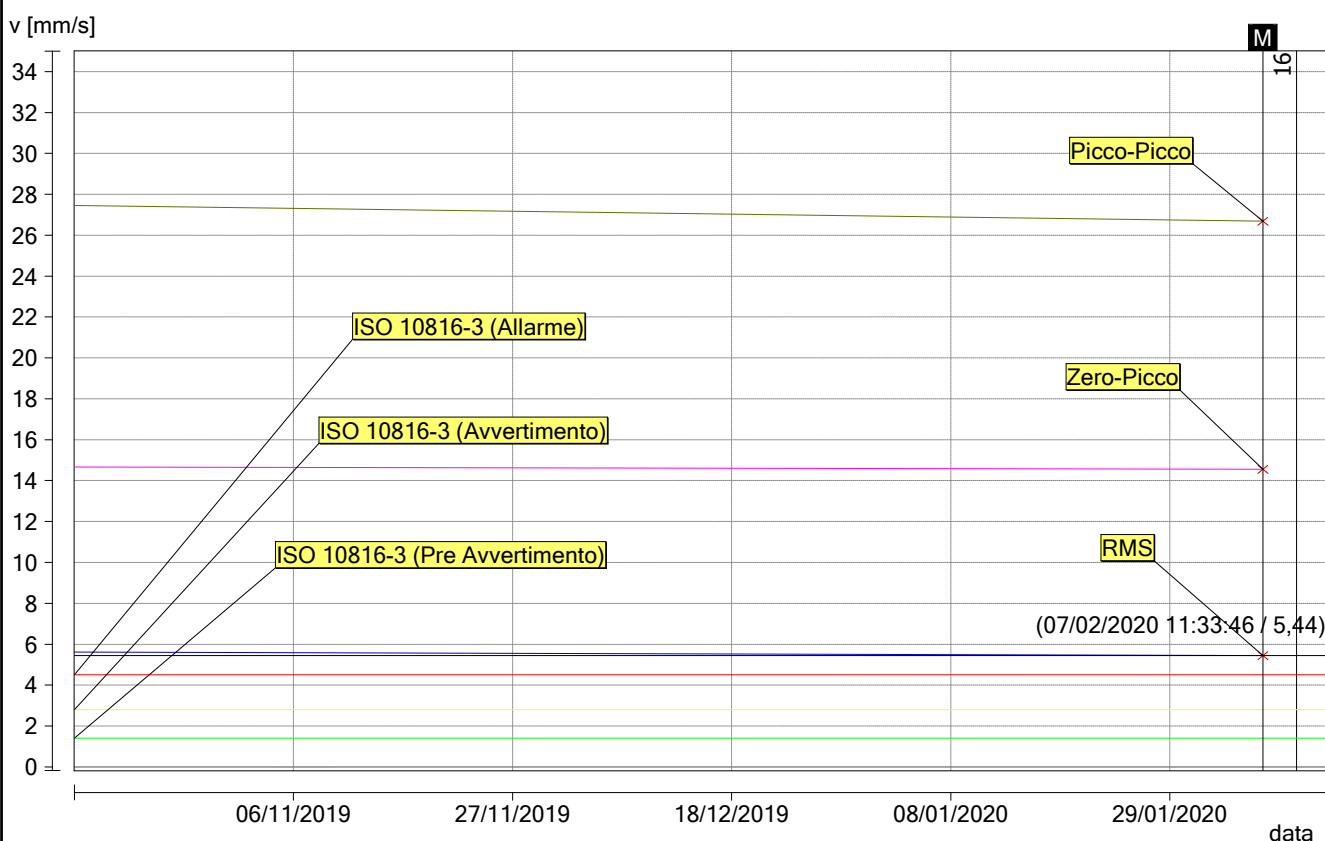
| Cursore Principale | X [] | = 07/02/2020 11:33:46 | Macchina | POMPA |
| | Y [mm/s] | = 5,44 | Tipo: | Pompa |
| Cursore delta | X [] | = Non Attivo | Classe ISO | Gruppo3 (ISO10816-3) |
| | Y [mm/s] | = Non Attivo | Potenza: | 90 kW |
| | | | Velocità | 2970 RPM |

| Data | Ora | Evento | Commento |
|---|---|---|---|
| 07/02/2020 | 12:41:56 | Allarmi trovati nello strumento | Riscontrato allarme sulla misura presa in 07/02/2020 11:33:46 |
