REM\LINEA 2\POMPA POZZO CALDO A\POMPA\P1H\101 Valore globale vel. > 600

Macchina POMPA  
Tipo: Pompa  
Classe ISO Gruppo3 (ISO10816-3)  
Potenza: 55 kW  
Velocità 2979 RPM

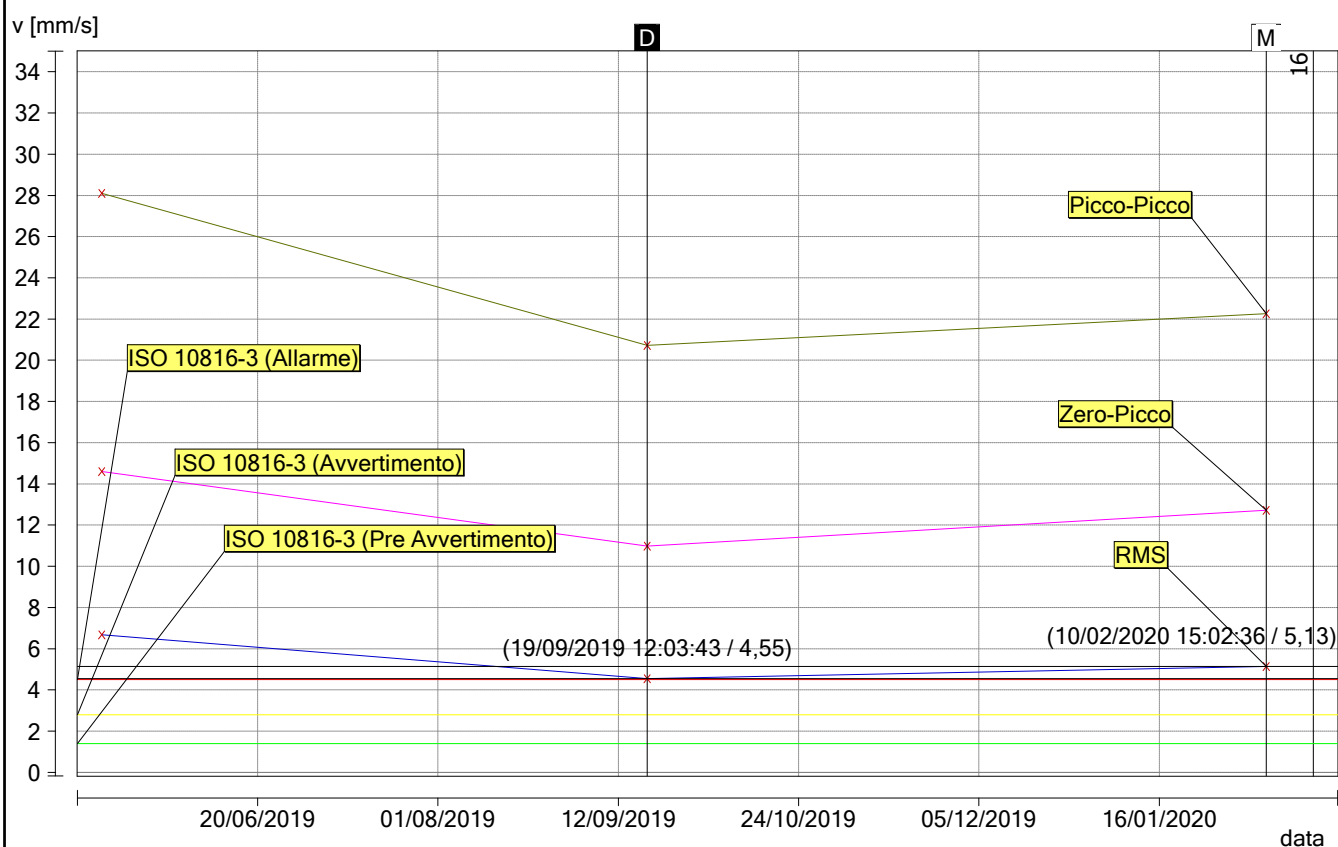
Cursore Principale X [] = 10/02/2020 15:02:36  
Y [mm/s] = 5,13  
Cursore delta X [] = 19/09/2019 12:03:43  
Y [mm/s] = 4,55
