Data e ora della misurazione 21/02/2020 10:48:32

REM\LINEA 3\ESTRATTORE DI CODA S20-C0043X\VENTILATORE\51H\1004 ENVELOPE SPETTRO ACC

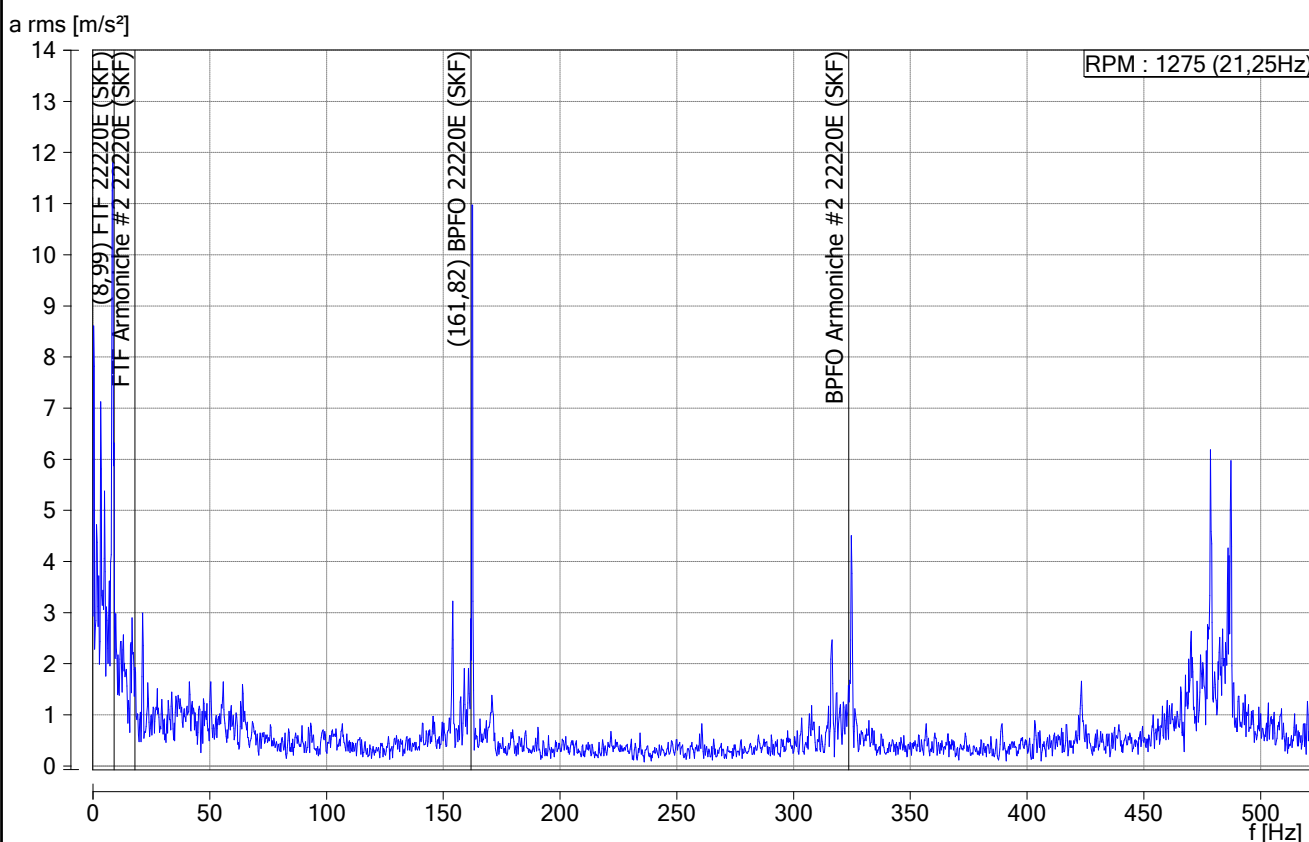
| Cursore Principale | X [Hz] | = Non Attivo | (161,82) BPFO 22220E (SKF) |
| | Y [m/s <sup>2</sup> ] | = Non Attivo | (8,99) FTF 22220E (SKF) |
| RPM | | = 1485 | |
| RMS | Y [m/s <sup>2</sup> ] | = 39,13 | |

| Canale # | A | |
|---|---|---|
| 1 | 8,50 | 11,795 |
| 2 | 162,50 | 10,972 |
| 3 | 0,25 | 8,608 |
| 4 | 3,25 | 7,123 |
| 5 | 9,00 | 6,317 |
| 6 | 478,50 | 6,185 |
| 7 | 487,25 | 5,972 |
| 8 | 5,00 | 5,379 |
| 9 | 1,50 | 4,721 |
| 10 | 324,75 | 4,507 |
