Data e ora della misurazione 15/09/2021 15:15:19

REM\LINEA 1\POMPA RAFFREDDAMENTO GRIGLIE B\MOTORE\M2V\1004 ENVELOPE SPETTRO ACC

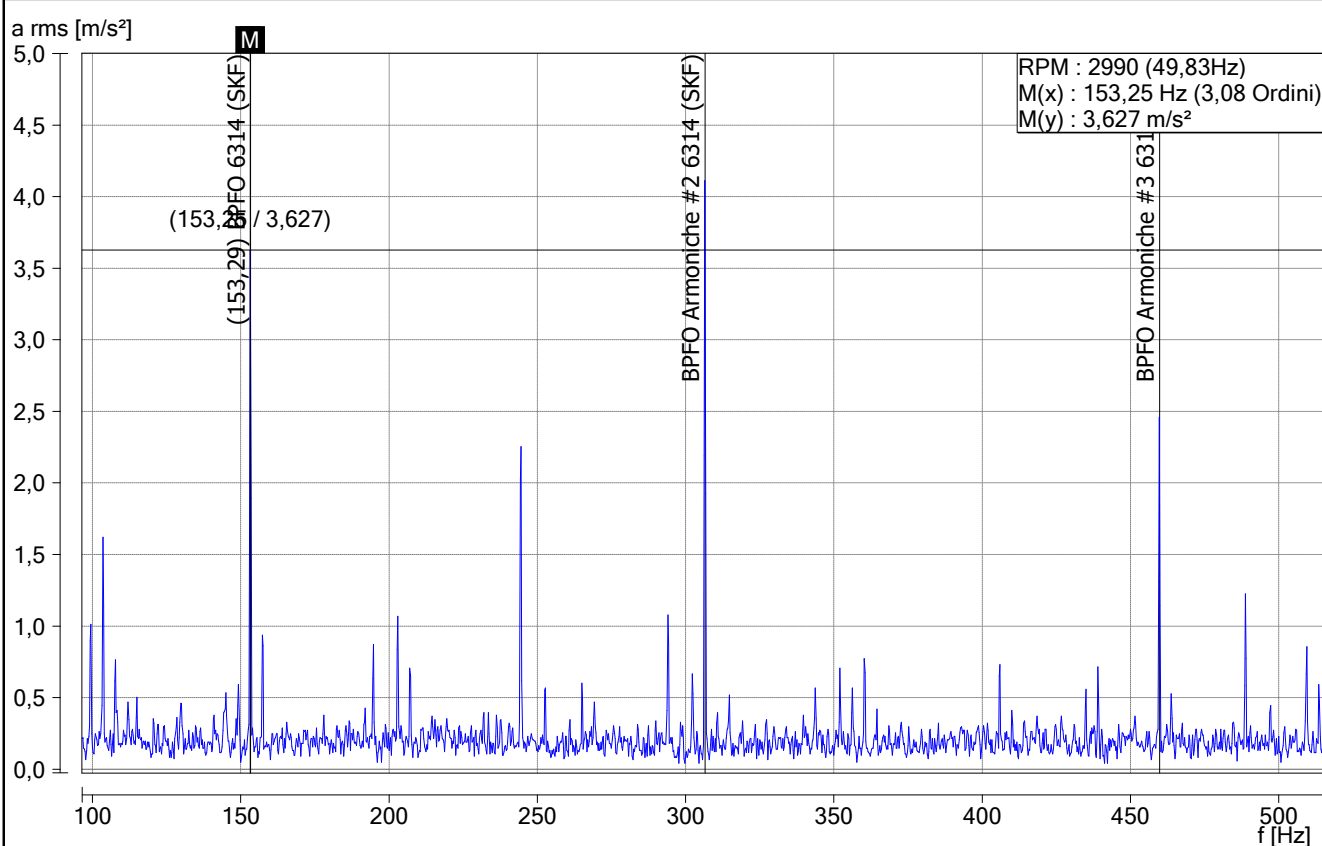
| Cursore Principale | X [Hz] | = 153,25 | (153,29) BPFO 6314 (SKF) |
| | Y [m/s <sup>2</sup> ] | = 3,627 | |
| RPM | | = 2990 | |
| RMS | Y [m/s <sup>2</sup> ] | = 12,52 | |
