Data e ora della misurazione 15/09/2021 15:19:49

REM\LINEA 1\POMPA RAFFREDDAMENTO GRIGLIE B\POMPA\P1V\1003 SPECTRO MACCHINA 1600 HZ

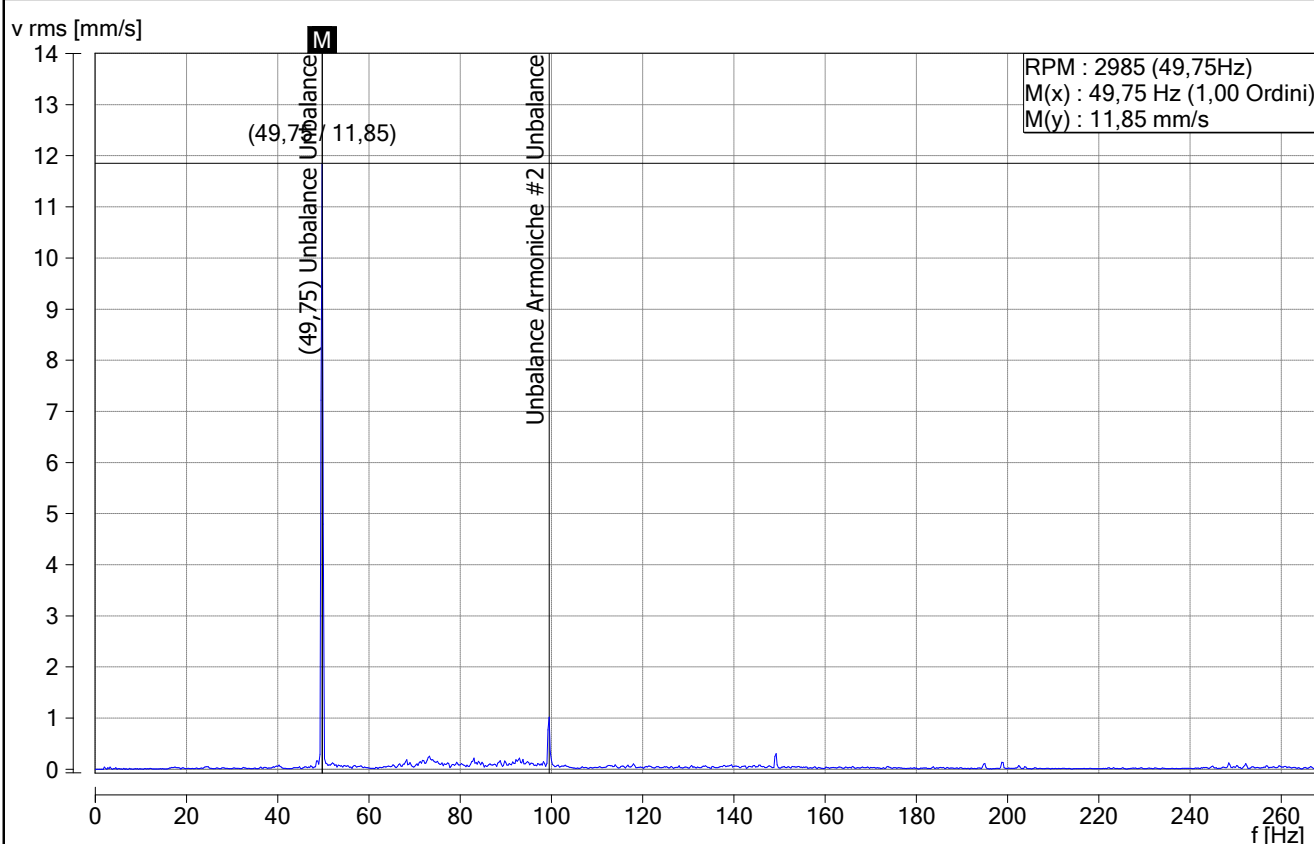
| Cursore Principale | X [Hz] | = 49,75 | (49,75) Unbalance Unbalance |
| | Y [mm/s] | = 11,85 | |
| RPM | | = 2985 | |
| RMS | Y [mm/s] | = 12,01 | |
