Data e ora della misurazione 16/09/2021 12:36:27

REM\LINEA 1\VENTILATORE CONDENSATORE A N21 CO005E\MOTORE\M1V\1004 ENVELOPE SPETTRO ACC

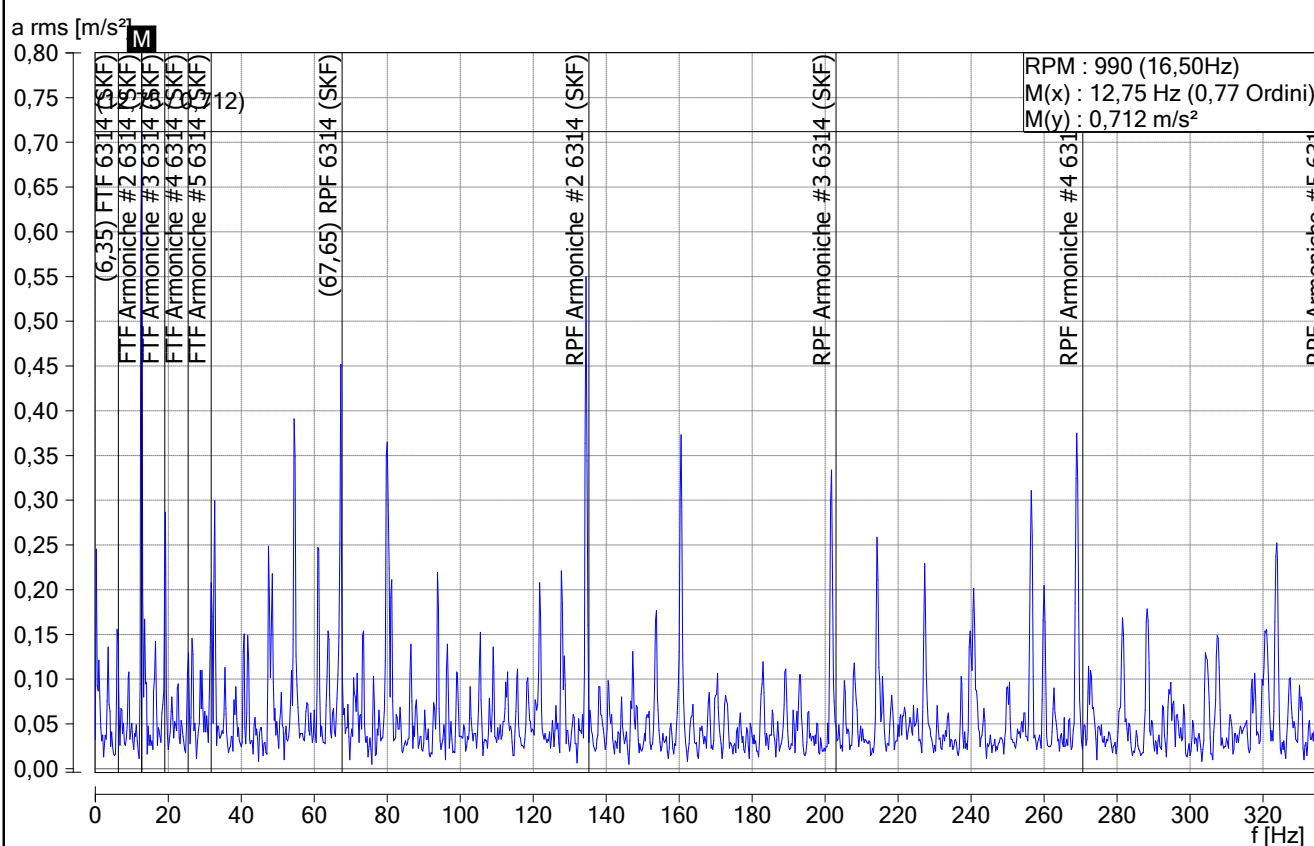
| Cursore Principale | X [Hz] | = 12,75 | (67,65) RPF 6314 (SKF) |
| | Y [m/s²] | = 0,712 | (6,35) FTF 6314 (SKF) |
| RPM | | = 990 | |
| RMS | Y [m/s²] | = 2,37 | |
