Data e ora della misurazione 15/09/2021 13:58:38

REM\LINEA 1\VENTILATORE ARIA SECONDARIA S25 C0-010\MOTOREM1H1004 ENVELOPE SPETTRO ACC

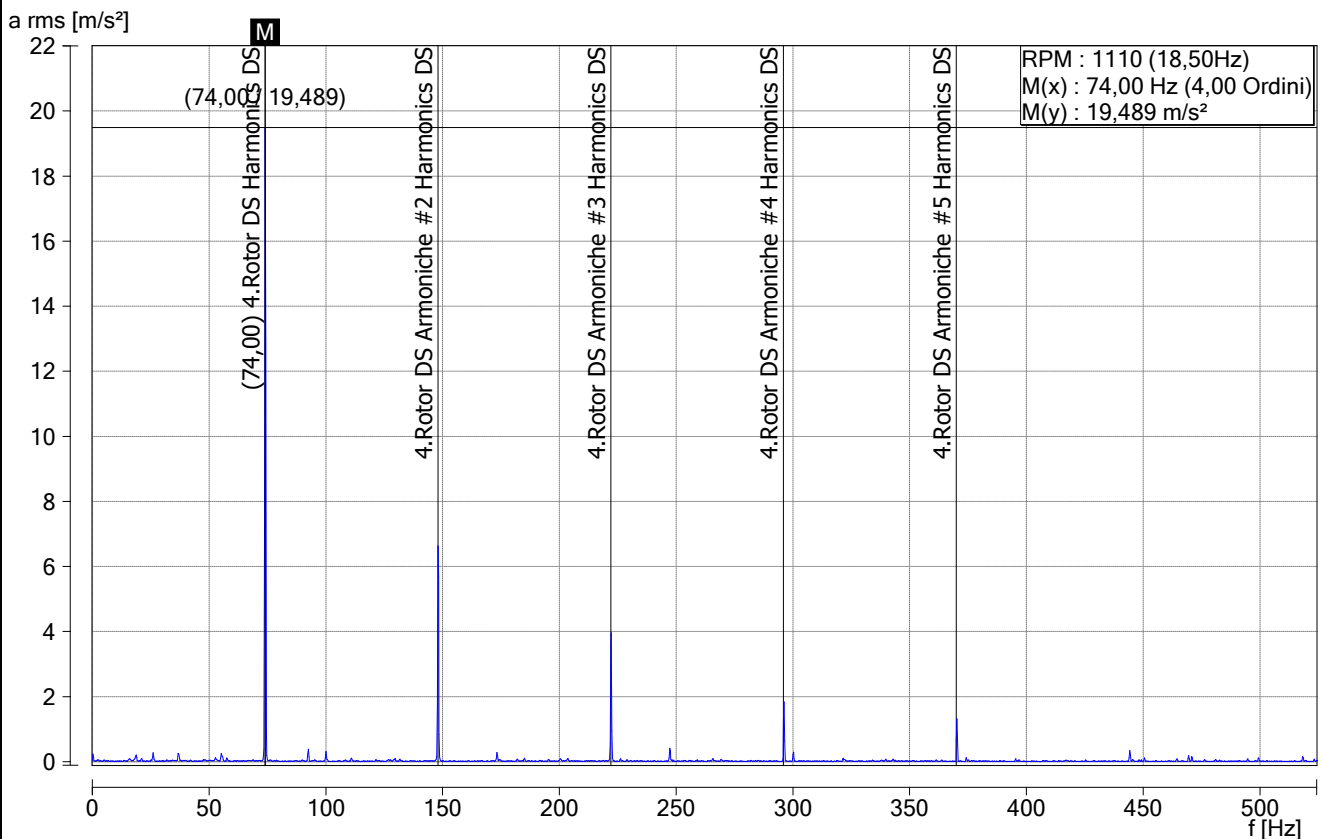
| Cursore Principale | X [Hz] | = 74,00 | (74,00) 4.Rotor DS Harmonics DS |
| | Y [m/s <sup>2</sup> ] | = 19,489 | |
| RPM | | = 1110 | |
| RMS | Y [m/s <sup>2</sup> ] | = 21,22 | |

| Canale # | A | |
|---|---|---|
| 1 | 74,00 | 19,489 |
| 2 | 148,00 | 6,629 |
| 3 | 222,25 | 3,969 |
