Data e ora della misurazione 15/09/2021 14:10:08

REM\LINEA 1\VENTILATORE ARIA SECONDARIA S25 C0-010\VENTILATORE\S2V\1004 ENVELOPE  
SPETTRO ACC

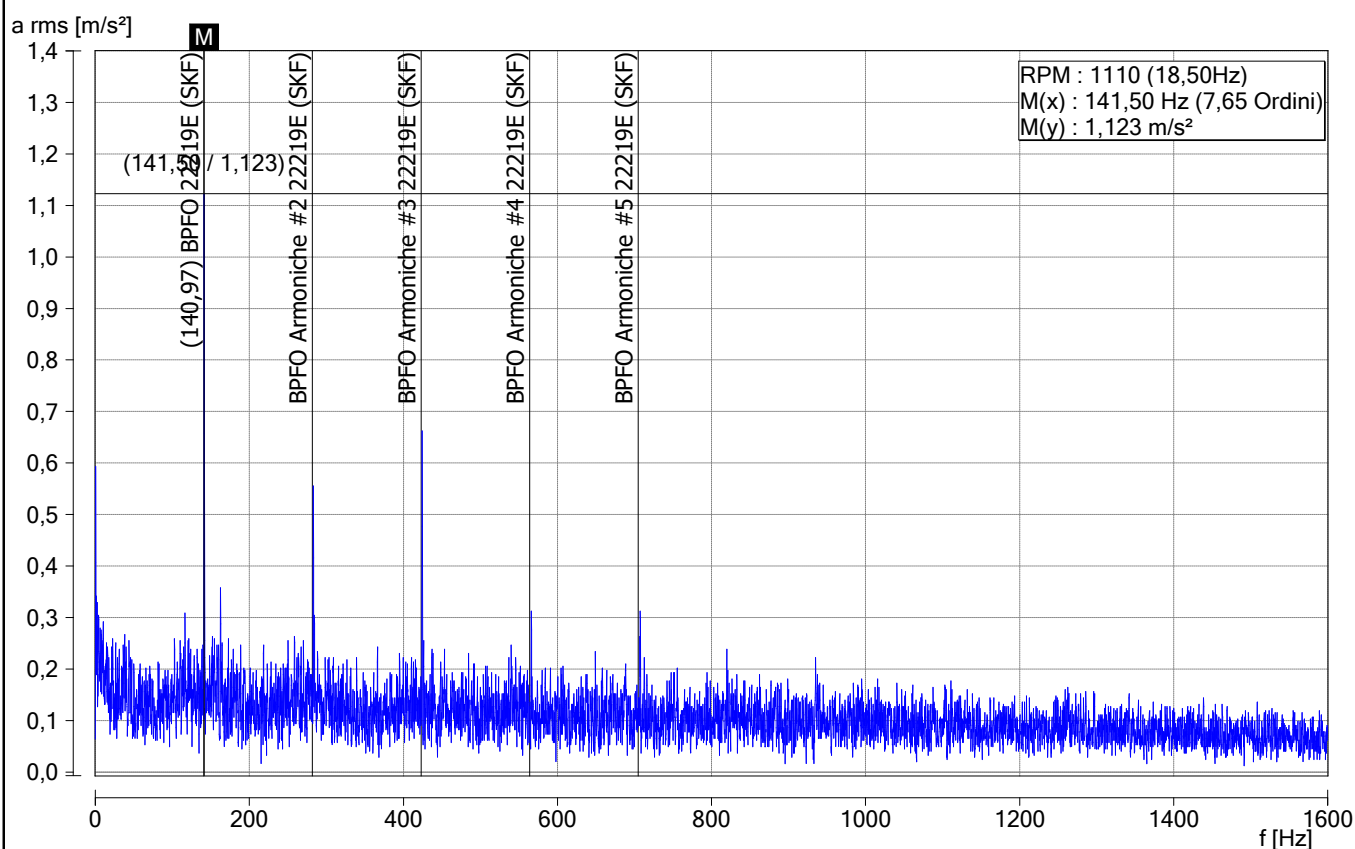
Cursore Principale X [Hz] = 141,50 (140,97) BPFO 22219E (SKF)

Y [m/s<sup>2</sup>] = 1,123  
Cursore delta X [Hz] = Non Attivo  
Y [m/s<sup>2</sup>] = Non Attivo

RPM = 1110

RMS Y [m/s<sup>2</sup>] = 6,16
