Data e ora della misurazione 16/09/2021 13:09:42

REM\LINEA 1\POMPA RAFFREDDAMENTO GRIGLIE A\POMPA\P1V\1004 ENVELOPE SPETTRO ACC

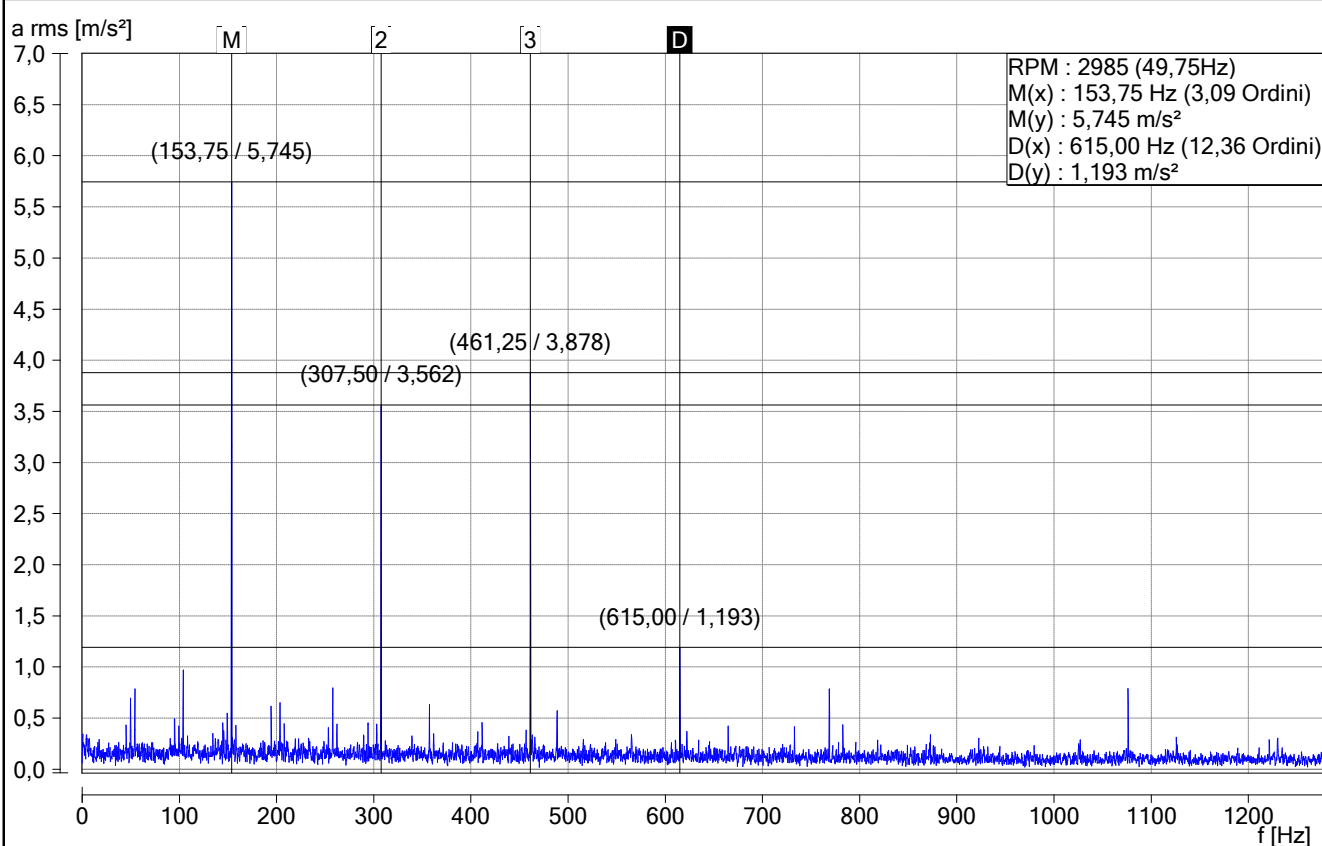
| Cursore | X [Hz] | = 153,75 |
| Principale | Y [m/s²] | = 5,745 |
| Cursore delta | X [Hz] | = 615,00 |
| | Y [m/s²] | = 1,193 |
| RPM | | = 2985 |
| RMS | Y [m/s²] | = 10,85 |
