Data e ora della misurazione 23/03/2021 15:00:10 , 23/04/2021 14:43:15

REM\LINEA 2\COMPRESSORE A\COMPRESSORE\C1H\221 Spettro Accelerazione > 120

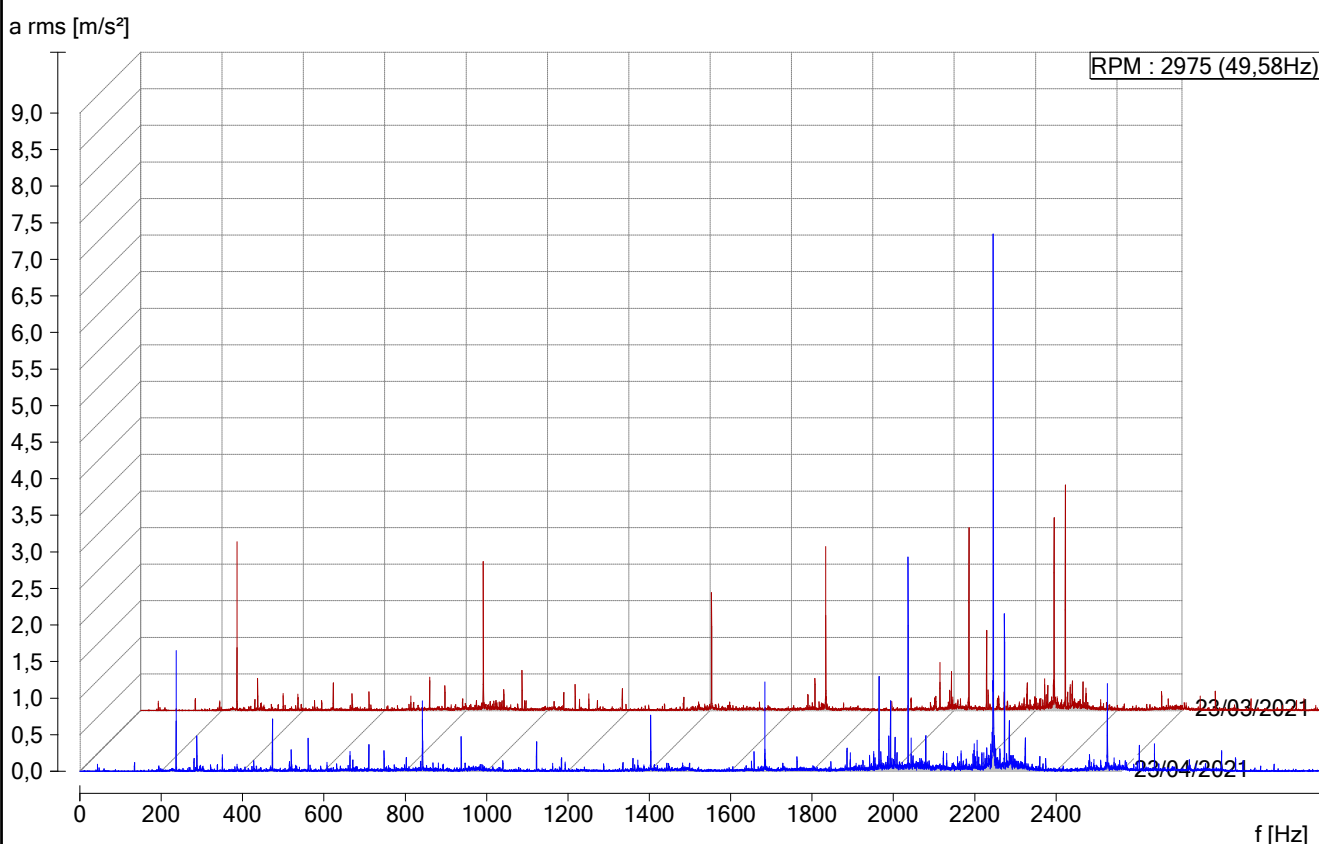
| Cursore<br>Principale | X [Hz] | = Non Attivo | (100,000) Elect. 100 Hz Electrical |
| | Y [m/s <sup>2</sup> ] | = Non Attivo | (50,000) Elect. 50 Hz Electrical |
| | X [Hz] | = Non Attivo | (49,58) Unbalance Unbalance |
| | Y [m/s <sup>2</sup> ] | = Non Attivo | (49,58) 1.Align Misalignment |
| | | = 2975 | (99,17) 2.Align Misalignment |
| | | | (132,93) BPFO 6317 (SKF) |
| | | | (214,15) BPFI 6317 (SKF) |
| | | | (200,32) RPF 6317 (SKF) |
| | | | (18,99) FTF 6317 (SKF) |
| | | | (243,45) BPFO NU317 (SKF) |
| | | | (351,55) BPFI NU317 (SKF) |
| | | | (263,78) RPF NU317 (SKF) |

(20,33) FTF NU317 (SKF)
