Date/Time 08/09/2022 12:36:20

REM\LINEA 3\POMPA RAFFREDDAMENTO GRIGLIE A\MOTORE N°GJ07200005\M1H\101 Valore globale vel. > 600

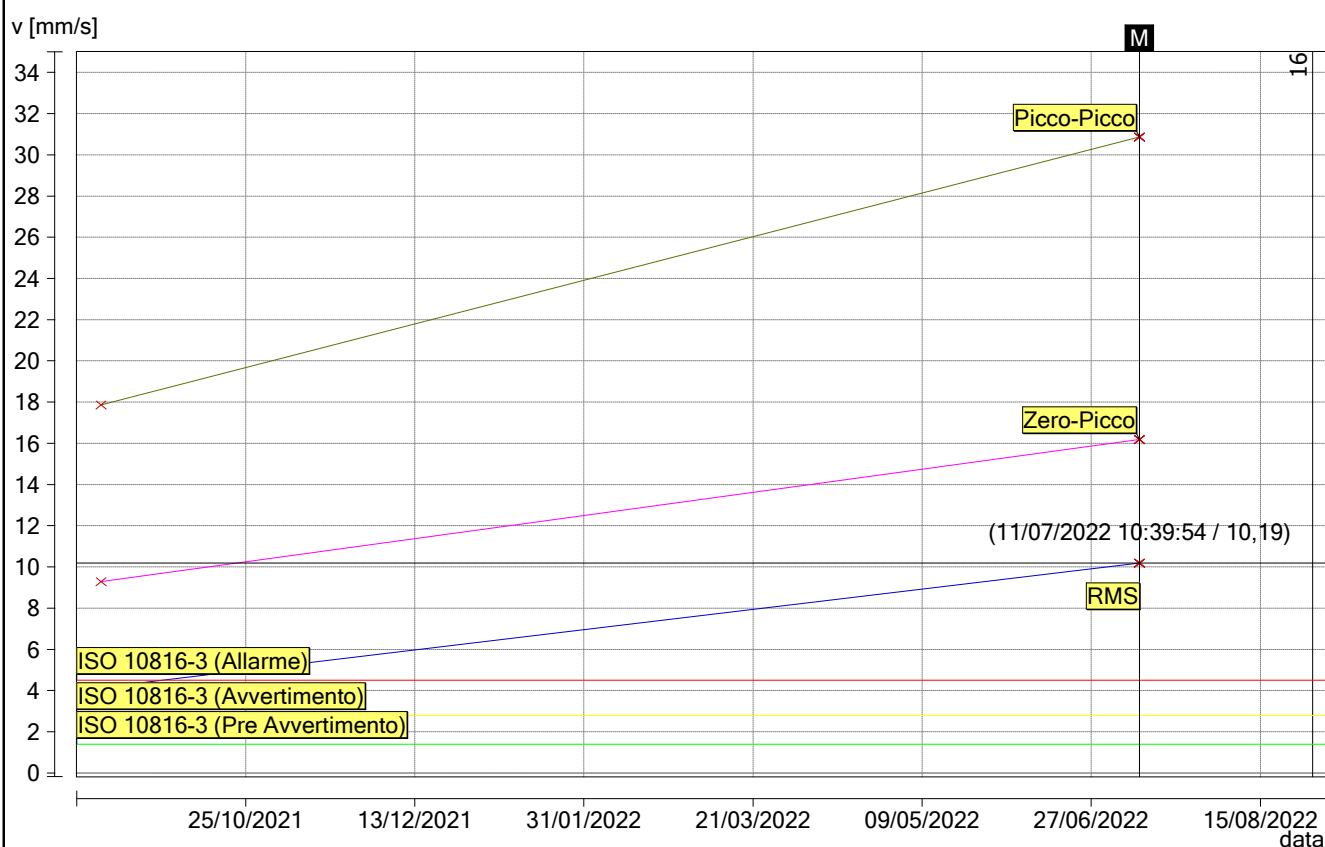
| Cursore Principale | X [] | = 11/07/2022 10:39:54 | Macchina | MOTORE N°GJ07200005 |
| | Y [mm/s] | = 10,19 | Tipo: | Motore |
| Cursore delta | X [] | = Non Attivo | Classe ISO | Gruppo2 (ISO10816-3) |
| | Y [mm/s] | = Non Attivo | Potenza: | 90 kW |
| | | | Velocità | 2972 RPM |

| Data | Ora | Evento | Commento |
|---|---|---|---|
| 11/07/2022 | 12:51:58 | Allarmi trovati nello strumento | Riscontrato allarme sulla misura presa in 11/07/2022 10:39:54 |
