Data e ora della misurazione 23/03/2021 10:16:01 , 13/09/2021 12:34:34 , 11/07/2022 12:03:12

REM\LINEA 3\POMPA ACQUA ALIMENTO CALDAIA N21 410A \MOTORE N°03190001001\M1H\1003  
SPECTRO MACCHINA 1600 HZ

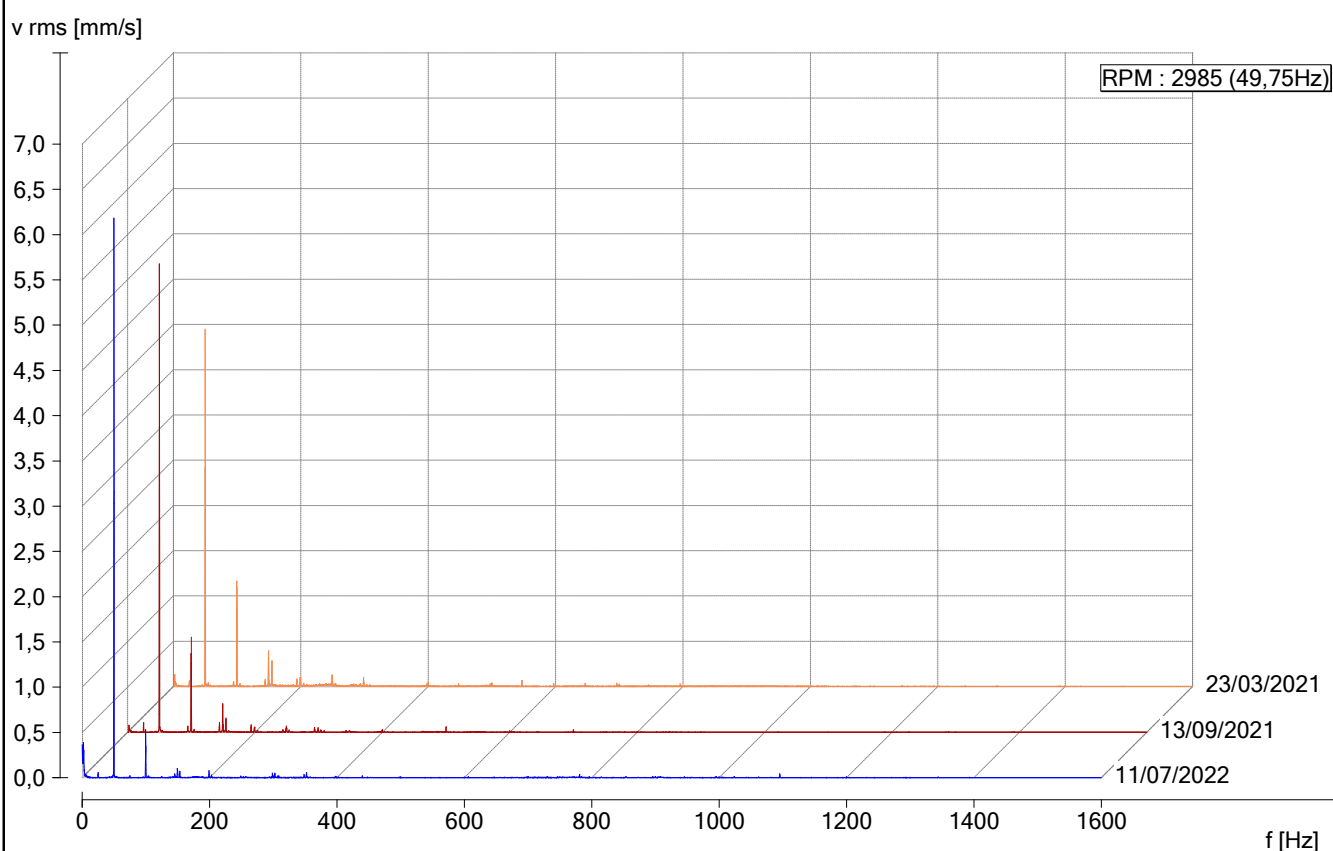
| Cursore<br>Principale | X [Hz] | = Non Attivo | (100,000) Elect.100 Hz Electrical |
| | Y [mm/s] | = Non Attivo | (50,000) Elect.50 Hz Electrical |
| | X [Hz] | = Non Attivo | (49,75) Unbalance Unbalance |
| | Y [mm/s] | = Non Attivo | (49,75) 1.Align Misalignment |
| | | = 2985 | (99,50) 2.Align Misalignment |
| | | | (133,38) BPFO 6317 (SKF) |
| | | | (214,87) BPFI 6317 (SKF) |
| | | | (200,99) RPF 6317 (SKF) |
| | | | (19,05) FTF 6317 (SKF) |
