Data e ora della misurazione 12/07/2022 09:50:15

REM\LINEA 1\VENTILATORE ARIAPRIMARIA S25 C0-019\MOTORE\M1A\1004 ENVELOPE SPETTRO ACC

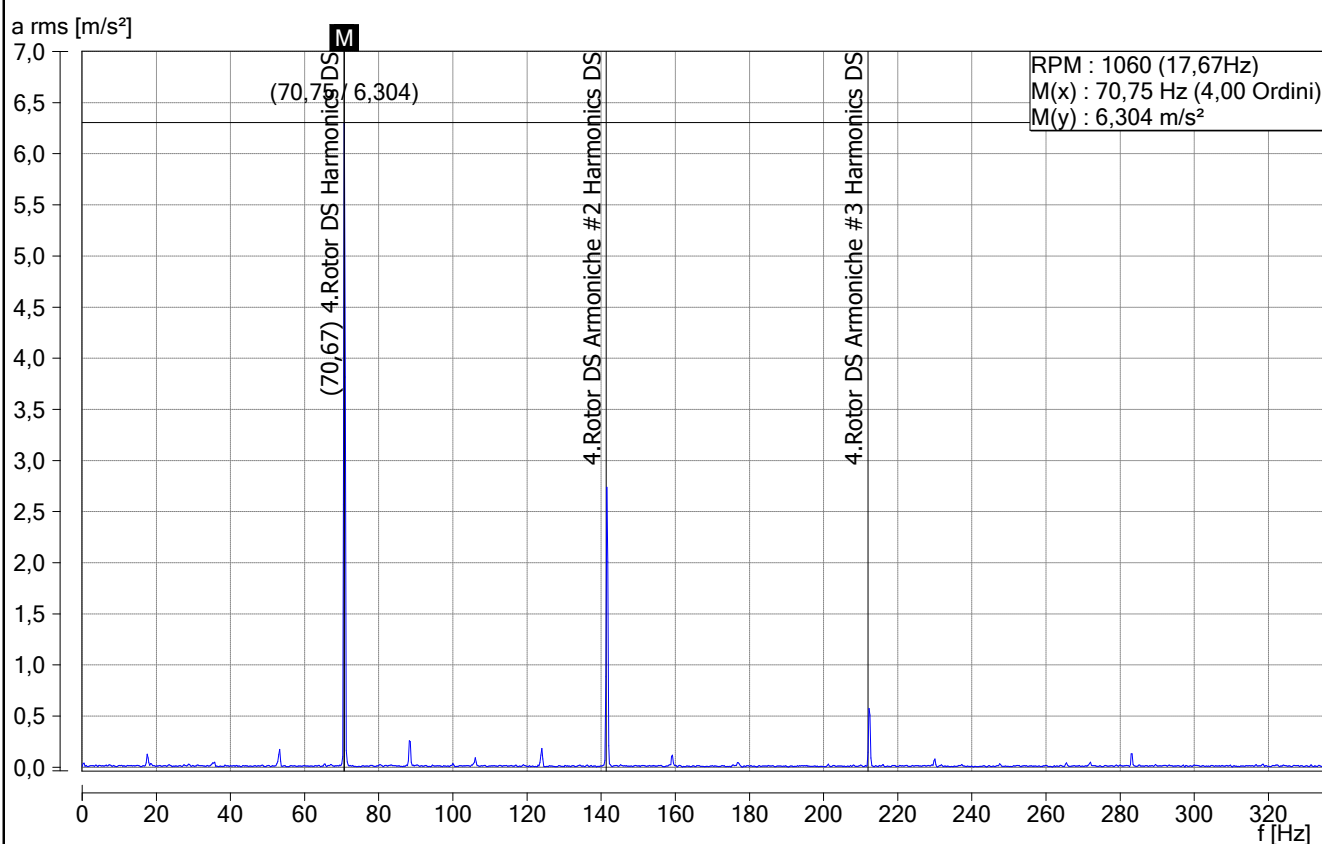
| Cursore Principale | X [Hz] | = 70,75 | (70,67) 4.Rotor DS Harmonics DS |
| | Y [m/s <sup>2</sup> ] | = 6,304 | |
| RPM | | = 1060 | |
| RMS | Y [m/s <sup>2</sup> ] | = 6,94 | |
