Data e ora della misurazione 19/04/2023 15:37:34 ,20/04/2023 11:42:43

REM\LINEA 1\POMPA POZZO CALDO A\POMPA\P1V\1003 SPECTRO MACCHINA 1600 HZ

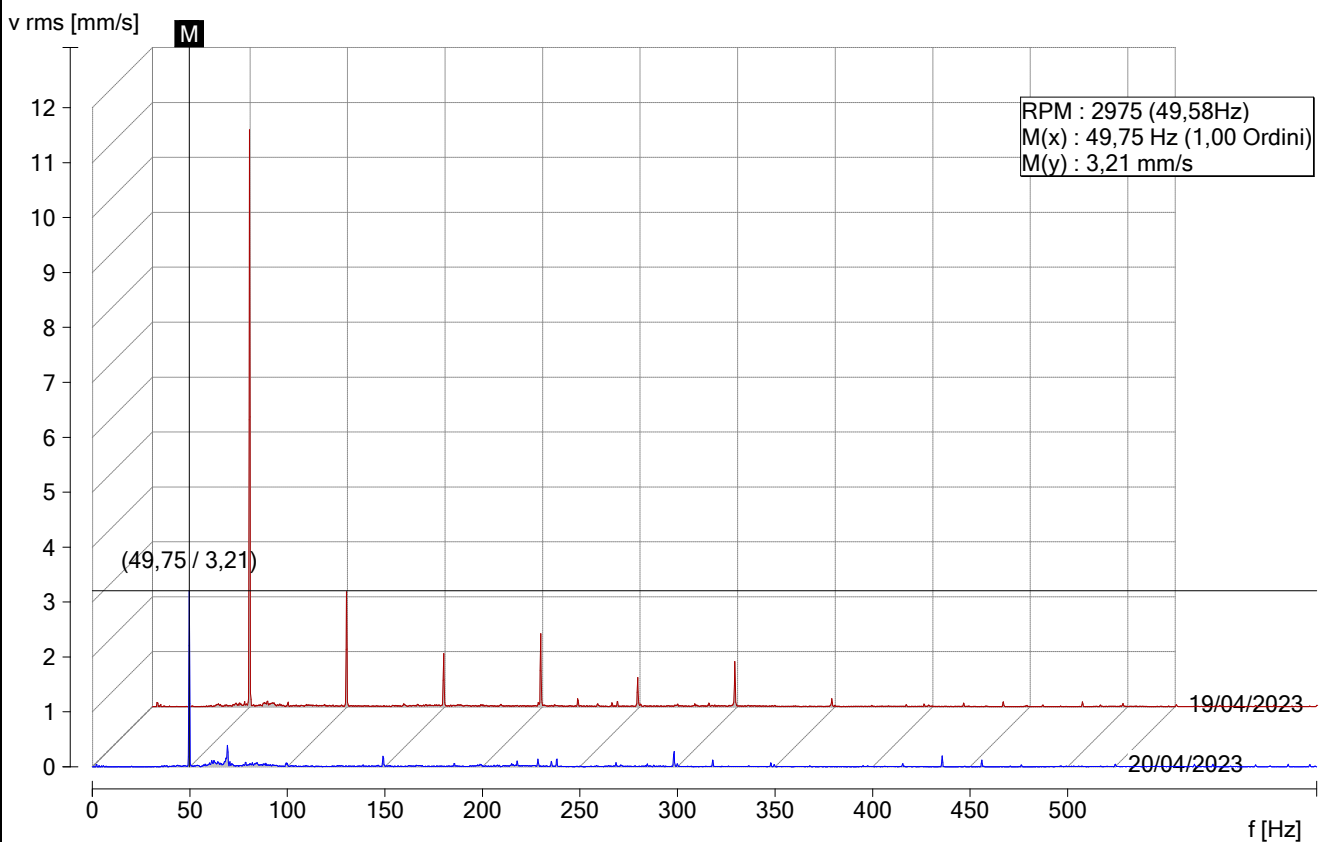
| Cursore<br>Principale | X [Hz] | = 49,75 | (100,000) Elect.100 Hz Electrical |
| | Y [mm/s] | = 3,21 | (50,000) Elect.50 Hz Electrical |
| | X [Hz] | = Non Attivo | (49,58) Unbalance Unbalance |
| | Y [mm/s] | = Non Attivo | (49,58) 1.Align Misalignment |
| | | = 2975 | (99,17) 2.Align Misalignment |
| | | | (226,25) BPFO 6215 (SKF) |
| | | | (319,17) BPFI 6215 (SKF) |
| | | | (282,62) RPF 6215 (SKF) |
| | | | (20,58) FTF 6215 (SKF) |
