REM\LINEA 3\ESTRATTORE DI CODA S20-C0044X\VENTILATORE\S1H\106 Shockpulse >120

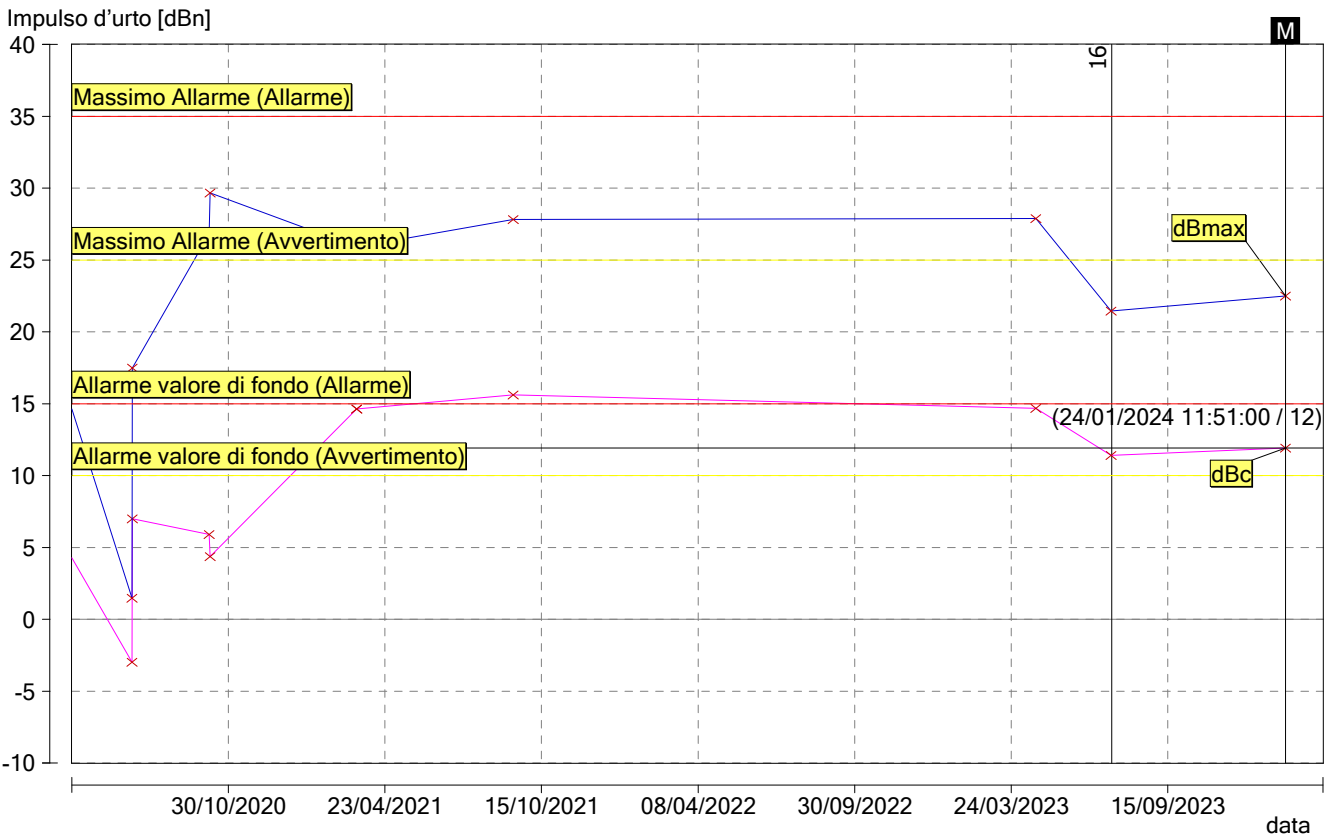
| Cursore Principale | X [] | = 24/01/2024 11:51:00 | Macchina | VENTILATORE |
| | Y [dBn] | = 12 | Tipo: | Ventilatore |
| Cursore delta | X [] | = Non Attivo | Classe ISO | Gruppo1 (ISO10816-3) |
| | Y [dBn] | = Non Attivo | Potenza: | 560 kW |
| | | | Velocità | 1485 RPM |
