Data e ora della misurazione25/06/2024 10:59:05

REM\LINEA 3\VENTILATORE ARIA SECONDARIA S25 C0-010X\MOTOREM1H\1003 SPECTRO MACCHINA  
1600 HZ

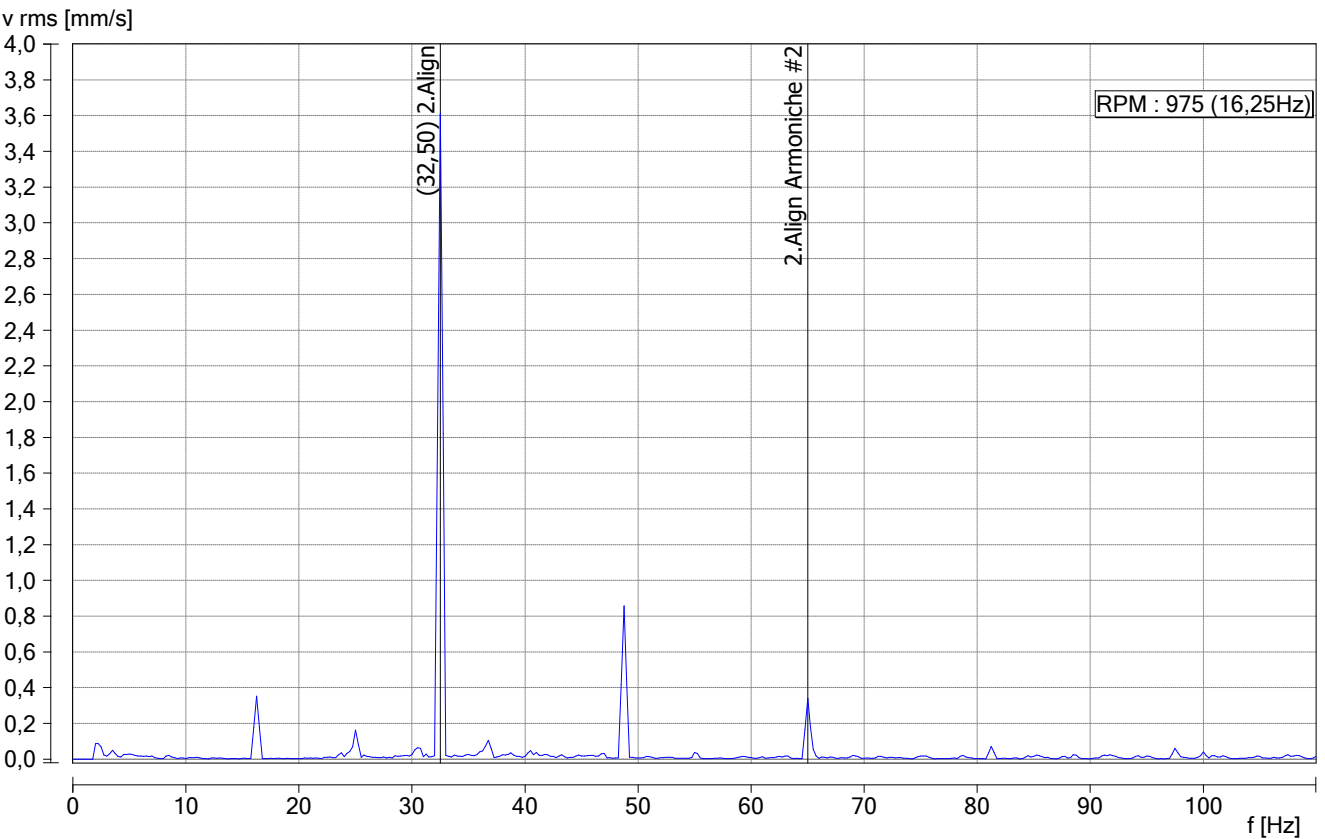
| Cursore Principale | X [Hz] | = Non Attivo | (32,50) 2.Align |
| RPM | | = 1485 | |
| RMS | Y [mm/s] | = 3,77 | |

| Canale # | A | |
|---|---|---|
| 1 | 32,50 | 3,61 |
| 2 | 48,75 | 0,86 |
| 3 | 16,25 | 0,35 |
