MOTORE VENTILATORE 6 QUENCH 1 INFERIORE

AGC AUTOMOTIVE
Stabilimento di Roccasecca (Fr)

Report diagnostico

Tipo misure: Allineamento

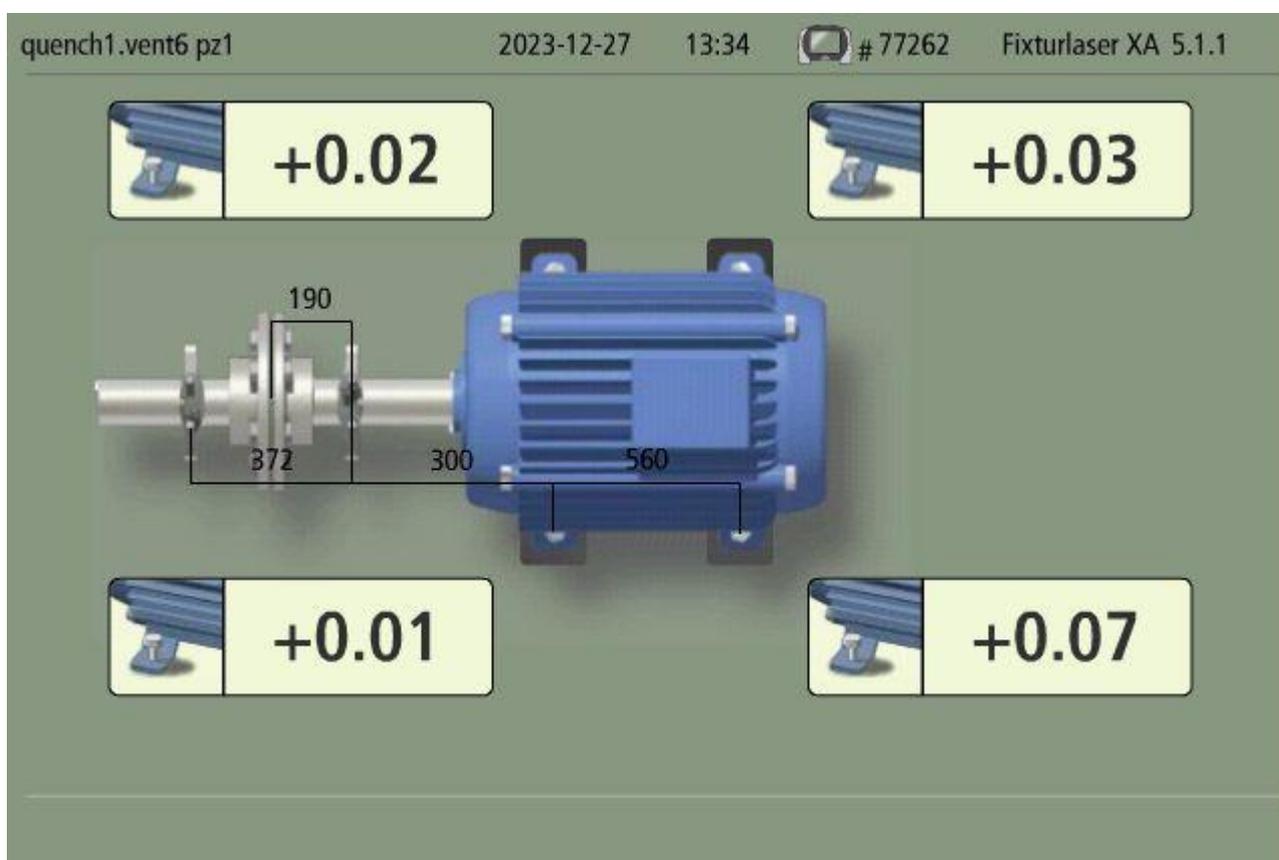
PIEDE ZOPPO

A questo punto si è proceduto alla verifica del piede zoppo con il nostro strumento Fixturlaser GO Pro che ha trovato uno scostamento della complanarità sul piede posteriore destro di 7 centesimi. Come evidenziato dalla diapositiva allegata.

Dopo aver corretto lo scostamento con l'impegno di lamiera di orpella si è proceduto nuovamente alla verifica del piede zoppo con il nostro strumento Fixturlaser GO Pro e come evidenziato dalla diapositiva allegata la macchina è stata riportata ad uno scostamento ampiamente all'interno delle tolleranze.

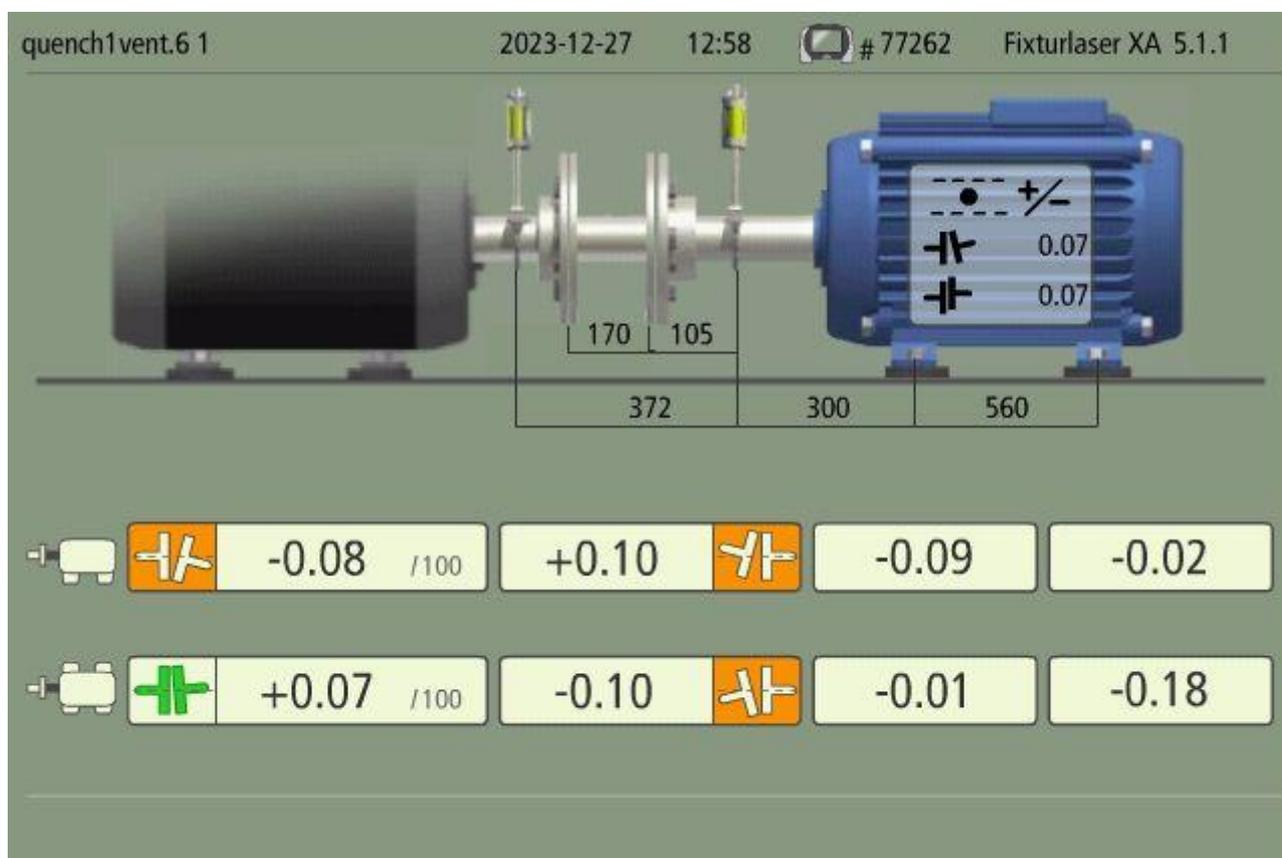
Controllo allineamento

A questo punto si è proceduto alla verifica dell'allineamento con il nostro strumento Fixturlaser GO Pro che ha trovato uno scostamento rispetto al valore di tolleranza massima ammissibile del disallineamento sia verticale che orizzontale.

Dopo aver effettuato la correzione del disallineamento sia sulla posizione verticale che orizzontale si è proceduto di nuovo alla verifica dell'allineamento con il nostro strumento Fixturlaser GO Pro come evidenziato dalla diapositiva allegata la macchina è stata riportata ad uno scostamento ampiamente all'interno delle tolleranze di disallineamento.
