## **Manutenzione Predittiva su** **Condizione e Proattiva**

### **MOTORE VENTILATORE 3 QUENCH 2 SUPERIORE**

**AGC AUTOMOTIVE**  
***Stabilimento di Roccasecca (Fr)***

## Report diagnostico

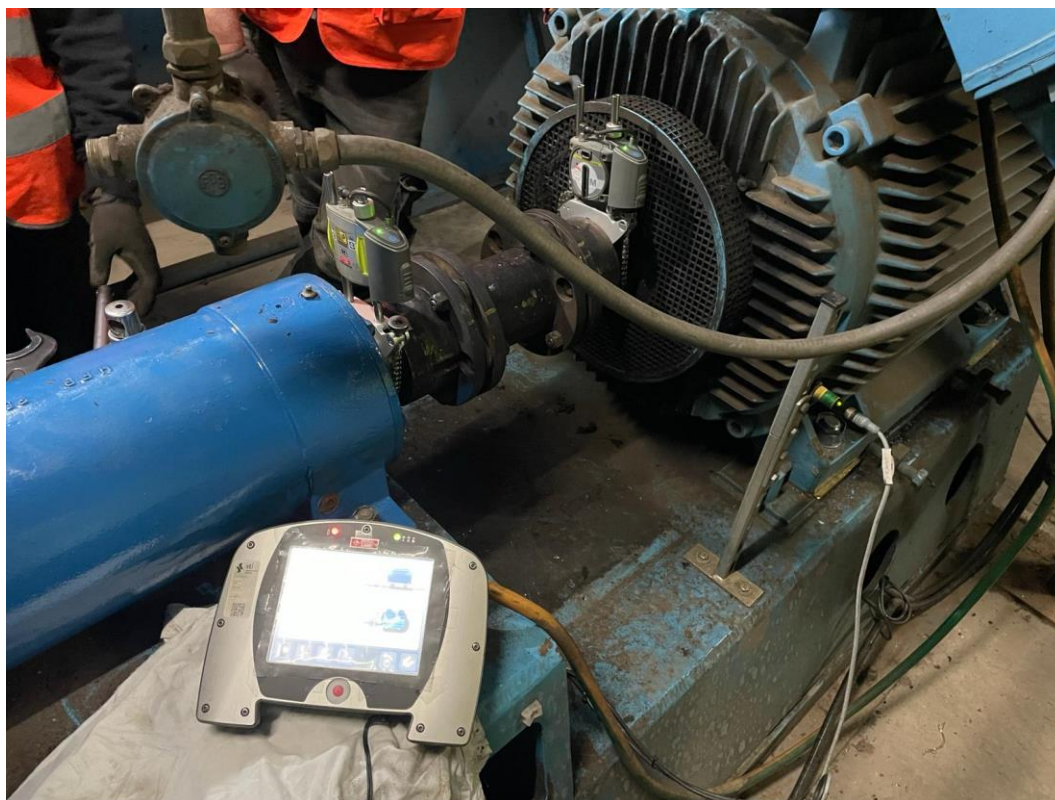
## **Elenco Motori Allineati**

**Motore ABB; Tp.M2BA 355 SMB 2 B3; N°3488648**

**Kw 355; Giri 2975; V400/690; A 580/335**
